## 2ª FASE

### INTERVENCIÓN MOTOR FRIEDR-KRUPP MUSEO NACIONAL DE CIENCIA Y TECNOLOGÍA

## 1. INTRODUCCIÓN.

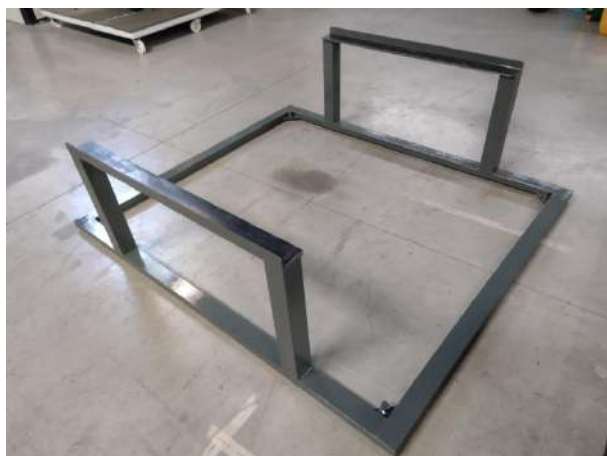
**Bancada de asiento del cárter y detalle del método de nivelado para corregir las irregularidades del suelo**  
**Tamaño de la bancada del cárter: 200 x 174 x 67 cm**

La bancada del cárter, primera en instalarse, se construye con niveladores en las esquinas para corregir las irregularidades de nivel del suelo de cemento. Una vez conseguido el nivelado de la misma, posamos el cárter en su posición definitiva mediante camión grúa. Se comprueba de nuevo el nivelado por si es necesario corregir con los niveladores.

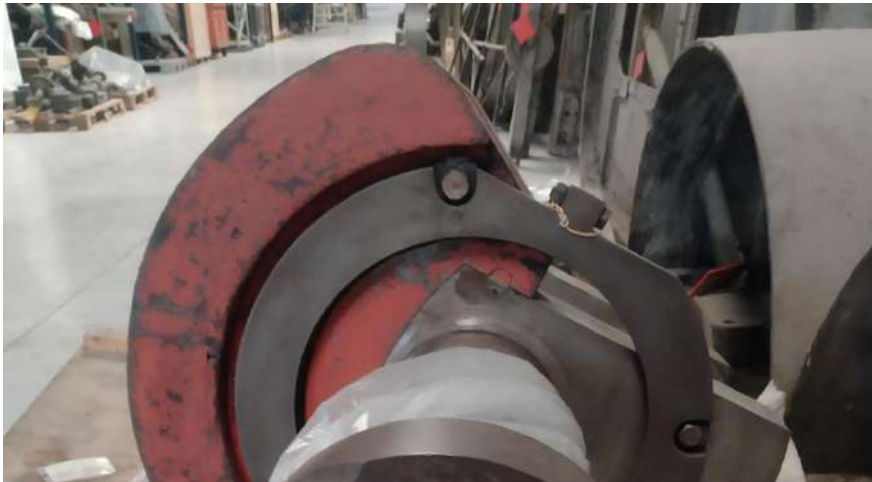
**Anillo del cigüeñal que se combina con las dos piezas del cojinete C. Es necesario montar y asegurar los cojinetes al instalar el cigüeñal en la bañera de cárter.**

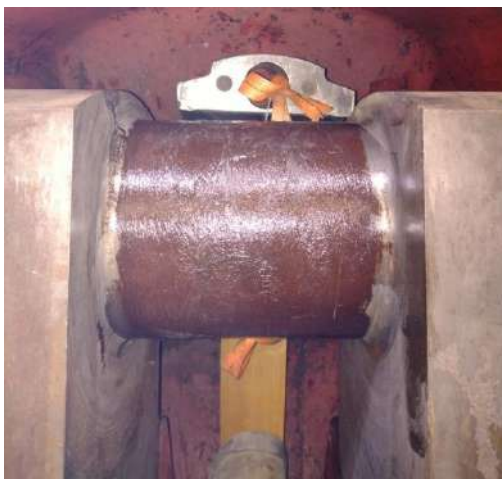
**Fijación del cojinete a la muñequilla del cigüeñal, previamente engrasado para facilitar su rotación evitando así mismo oxidaciones entre metales**

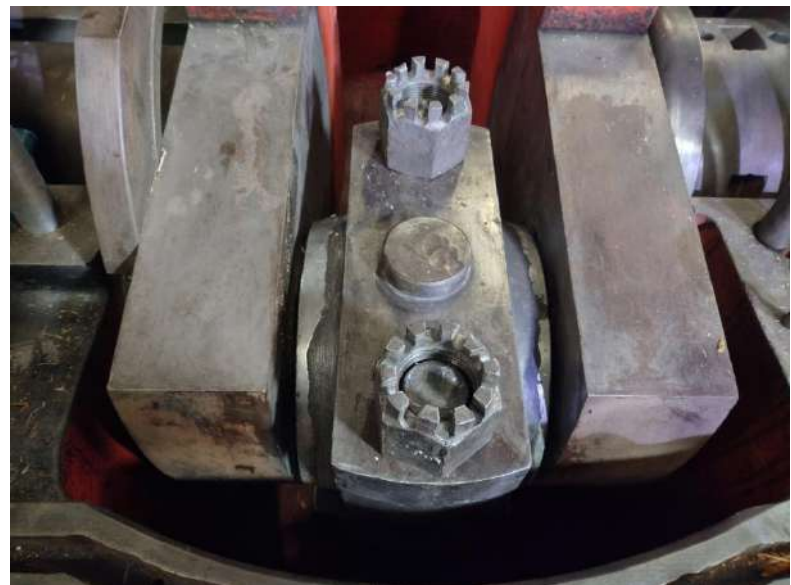
**Con los contrapesos del cigüeñal equilibramos las masas y facilitamos la rotación del cigüeñal, evitando posibles daños**

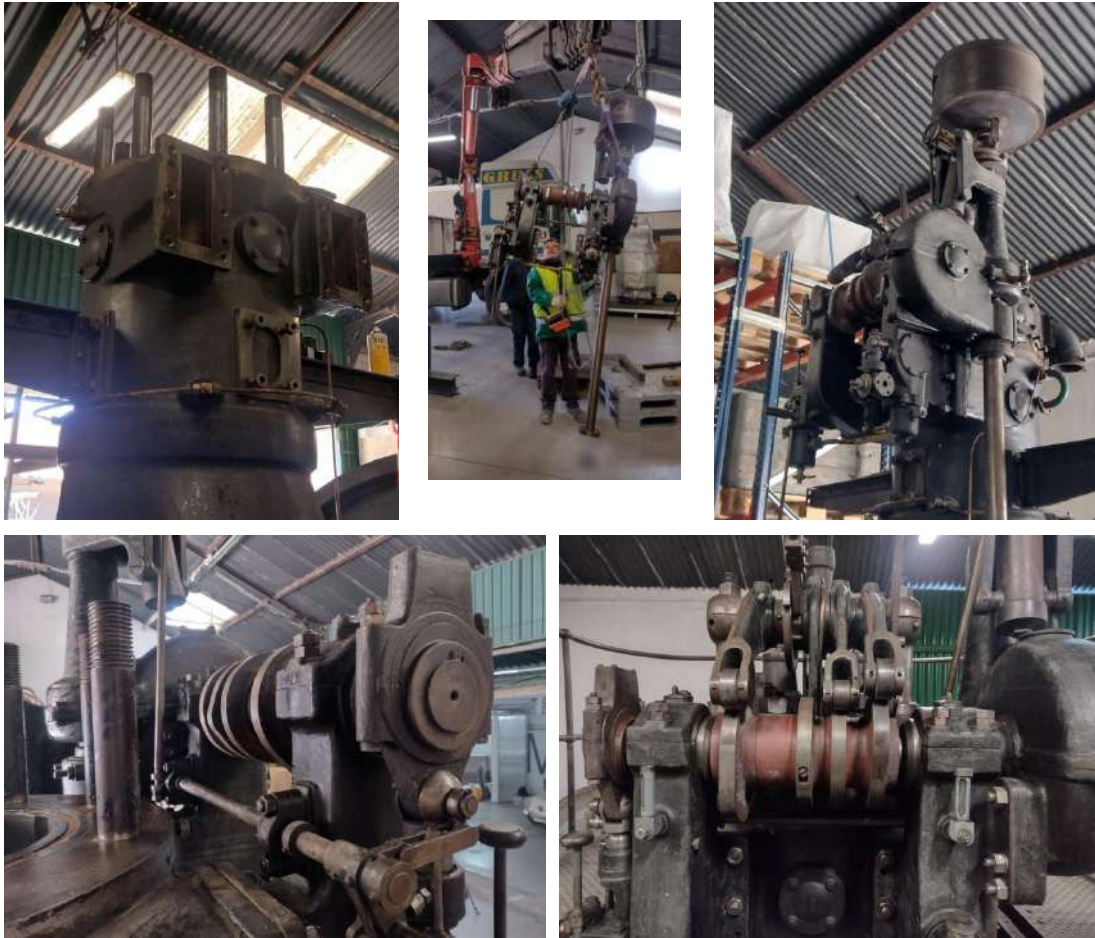
**Proceso de montaje del árbol de levas.**

**Debido a que resulta imposible hacer rotar el eje vertical del árbol de levas, no se pudo realizar el atornillado de la junta de unión, reservando la tornillería aparte.**

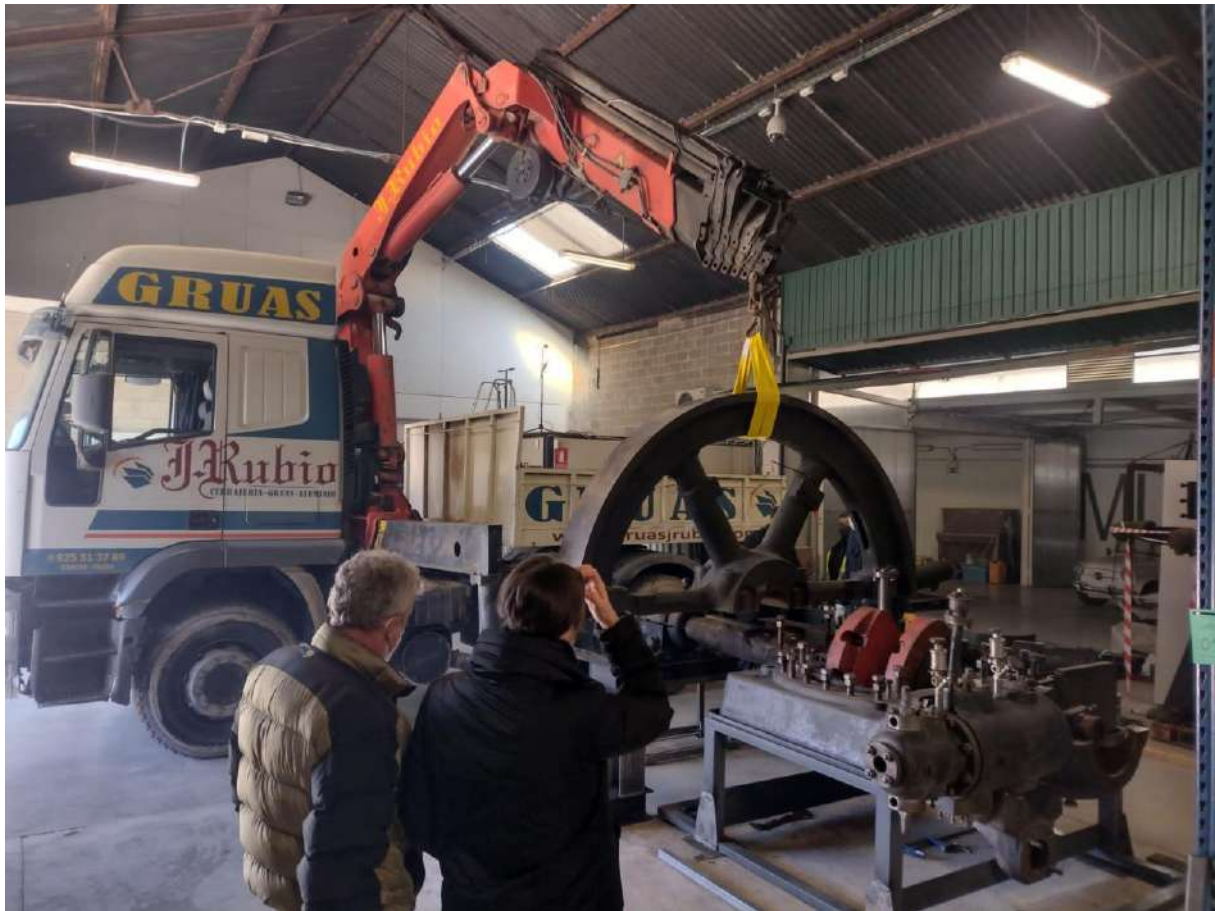
**Instalación del medio volante de inercia sobre su bancada de perfilería metálica.**

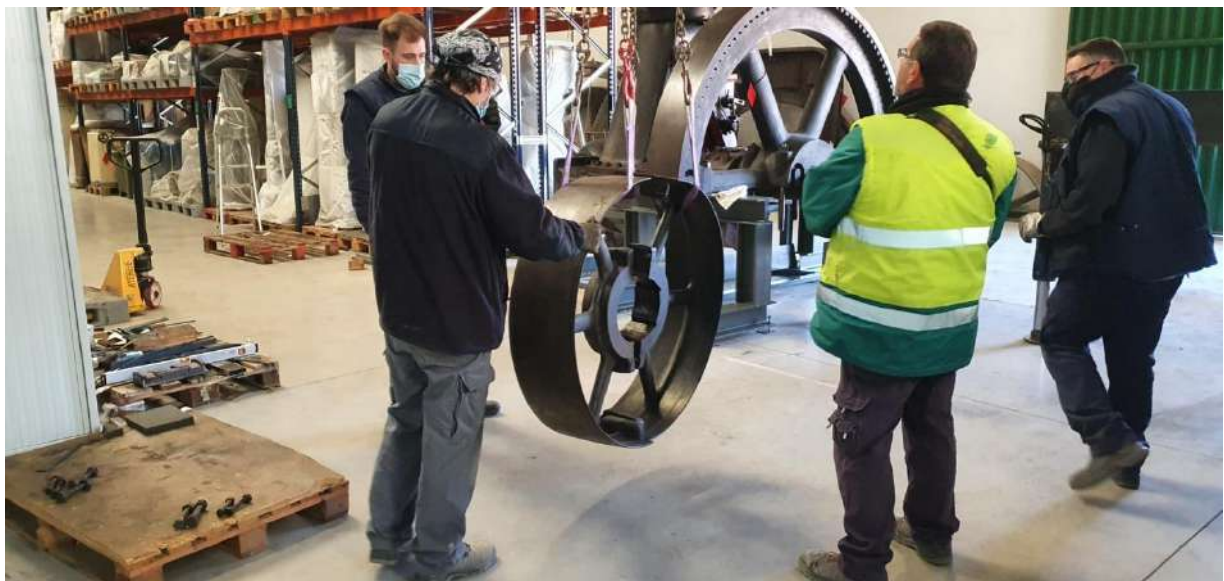
**Montaje del volante pequeño compuesto por dos piezas, que se izaron a la vez y se depositaron sobre el eje del cigüeñal con posterior atornillado.**

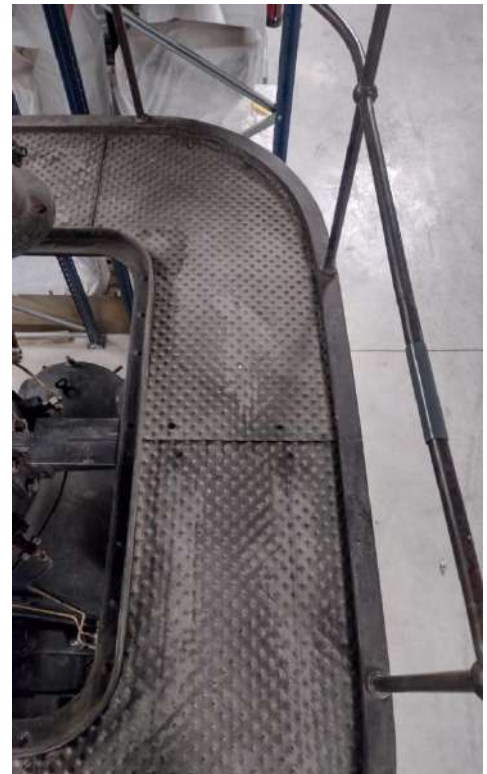
**Corrección de la desviación de la barandilla.**

La barandilla, compuesta por dos tramadas simétricas, se ancla a la plataforma desde abajo y desde los frentes de los brazos. La tornillería de la barandilla no se conserva del desmontaje y se reponen mediante nueva tornillería con la métrica adecuada. El encuentro de las barras de las barandillas se realiza mediante tubos metálicos que corrigen las desviaciones de los extremos.

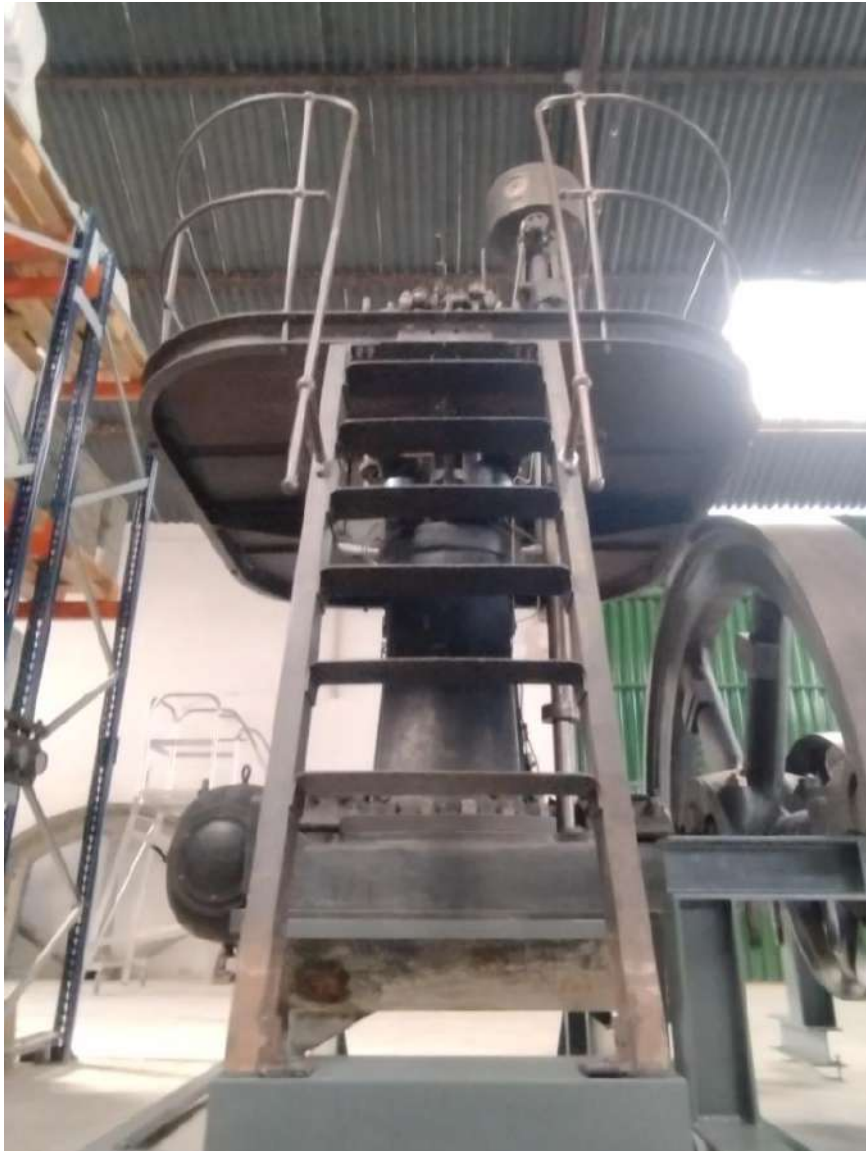
Montaje de la escalera de acceso apoyada sobre un cajón metálico, que suplementa la antigua disposición del foso de mantenimiento.

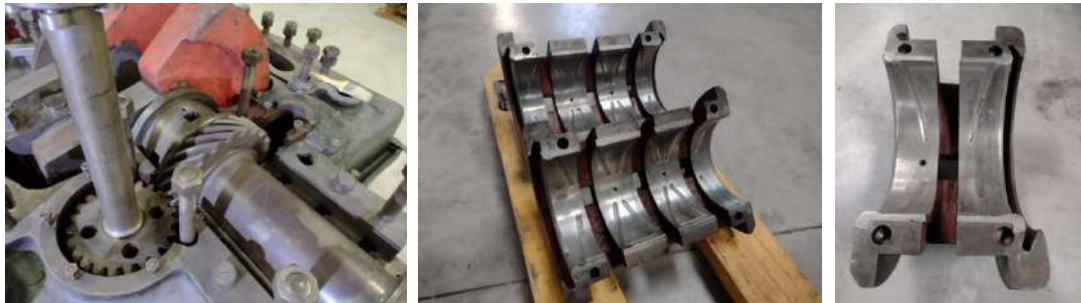
**Cojinetes C y A, con diferentes acanalados y cojinete menor B**

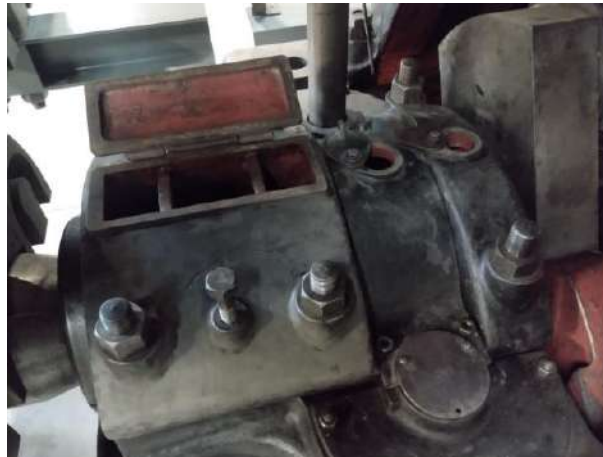
**La salida del aceite para la biela del compresor, viene del circuito lateral de bombeo.  
Tapas para el engrase manual en los sombreretes**
