## CONSERVACIÓN Y MONTAJE DEL GRUPO GENERADOR WINTERTHUR Y CONSERVACIÓN DEL MOTOR KRUPP.

## 1.- INTRODUCCIÓN.

### 2.1. Grupo Motor Winterthur.

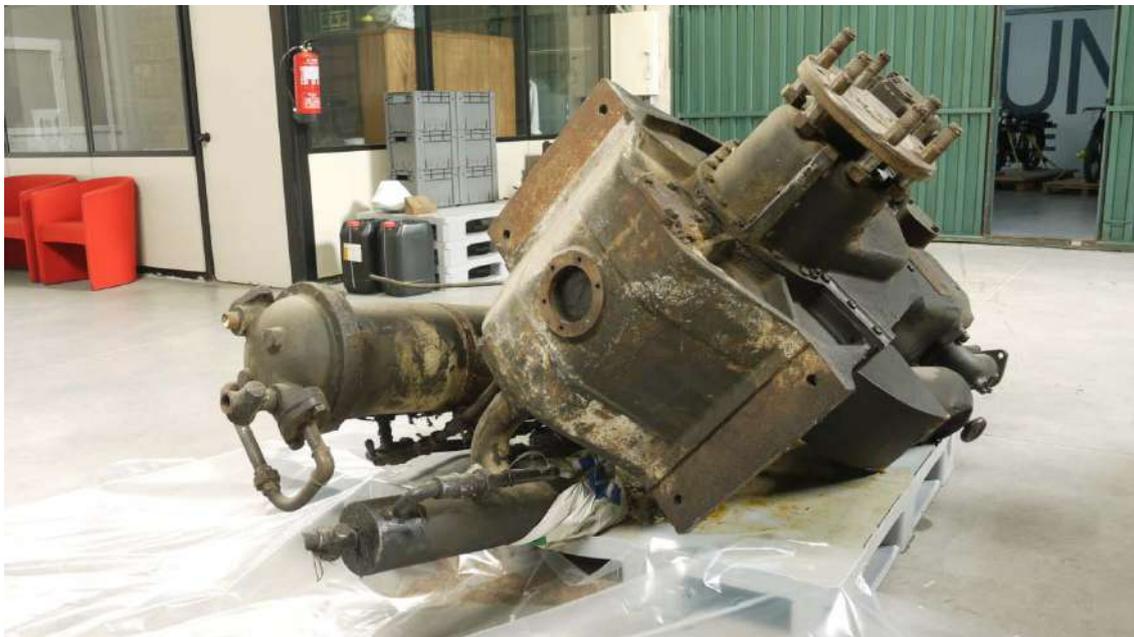
Estado inicial de conservación al inicio de los trabajos.

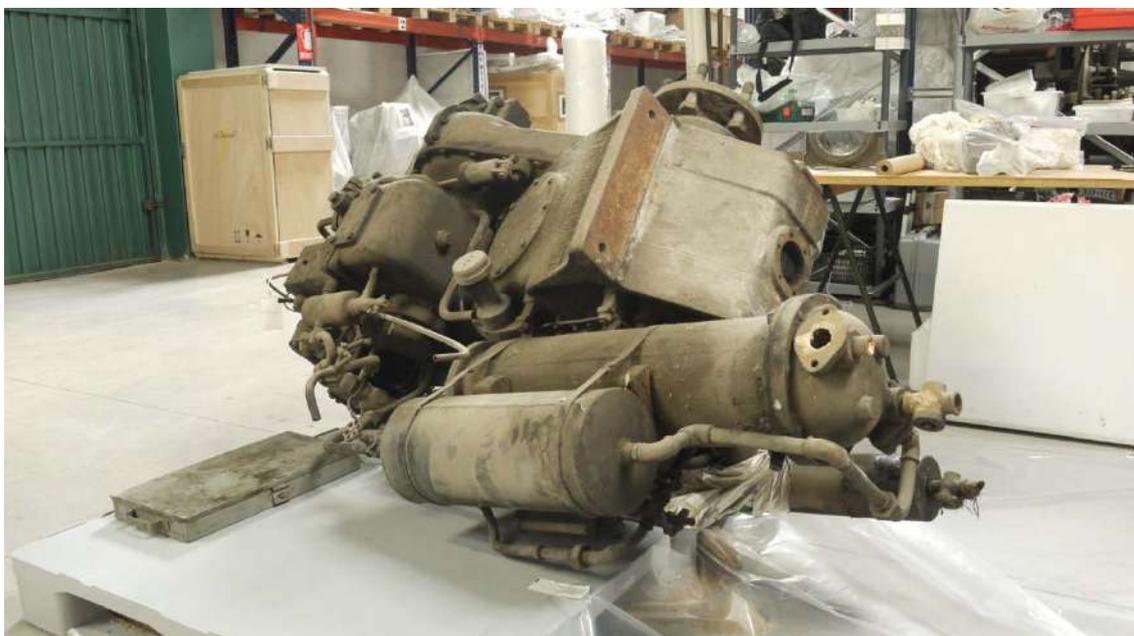
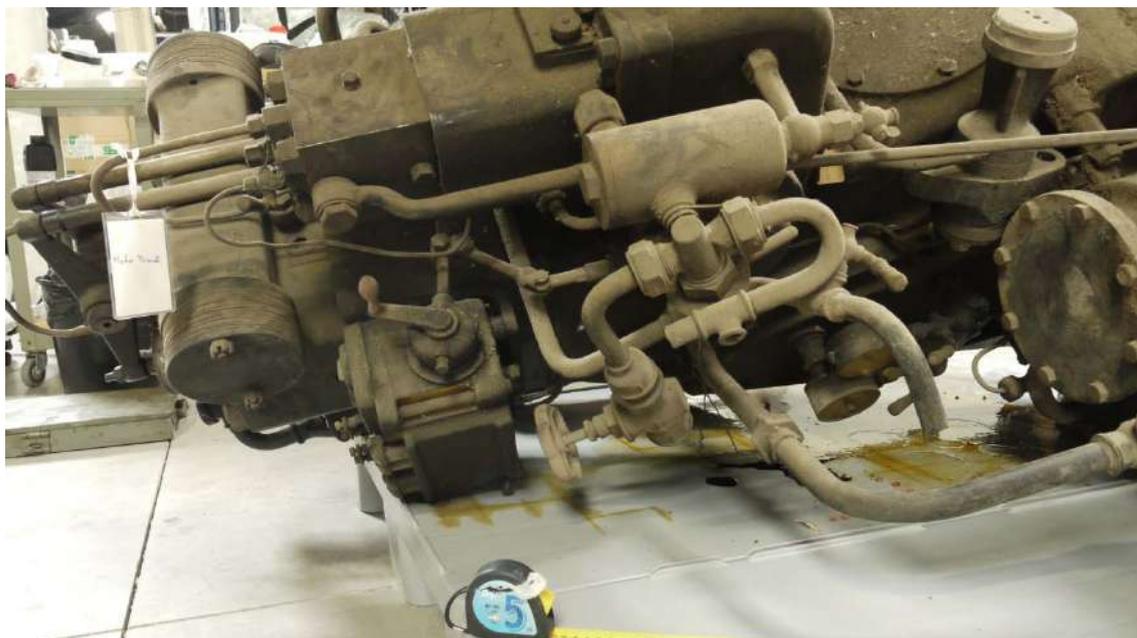
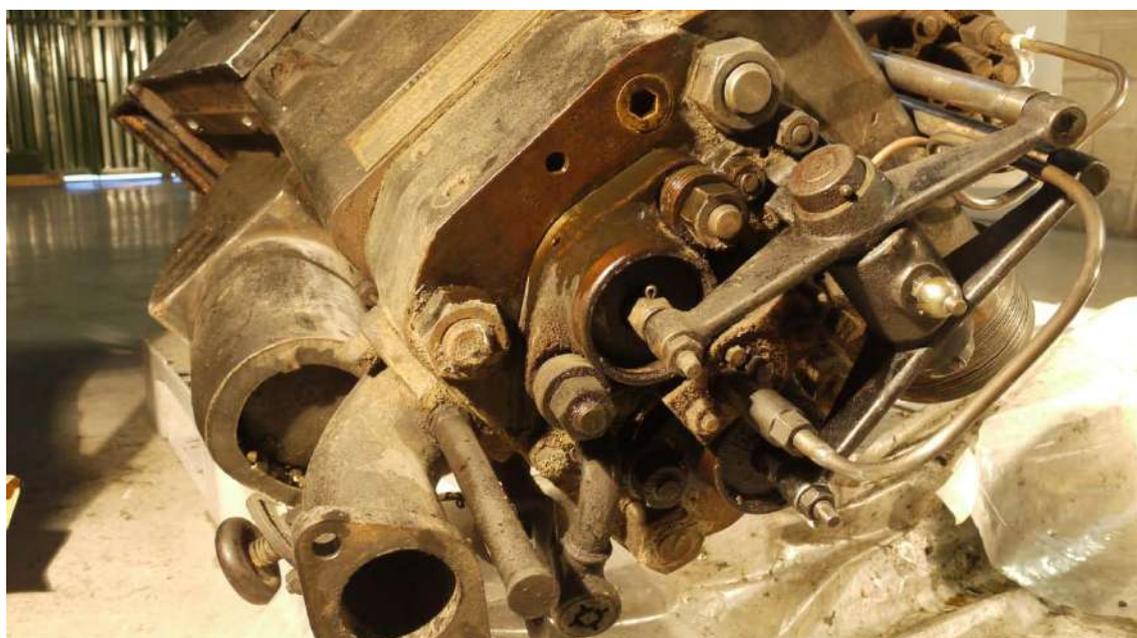
Aspectos parciales del estado inicial, donde se aprecia la acumulación de grasa, polvo y suciedad, que impiden la correcta visión de las diferentes superficies que componen el ingenio.

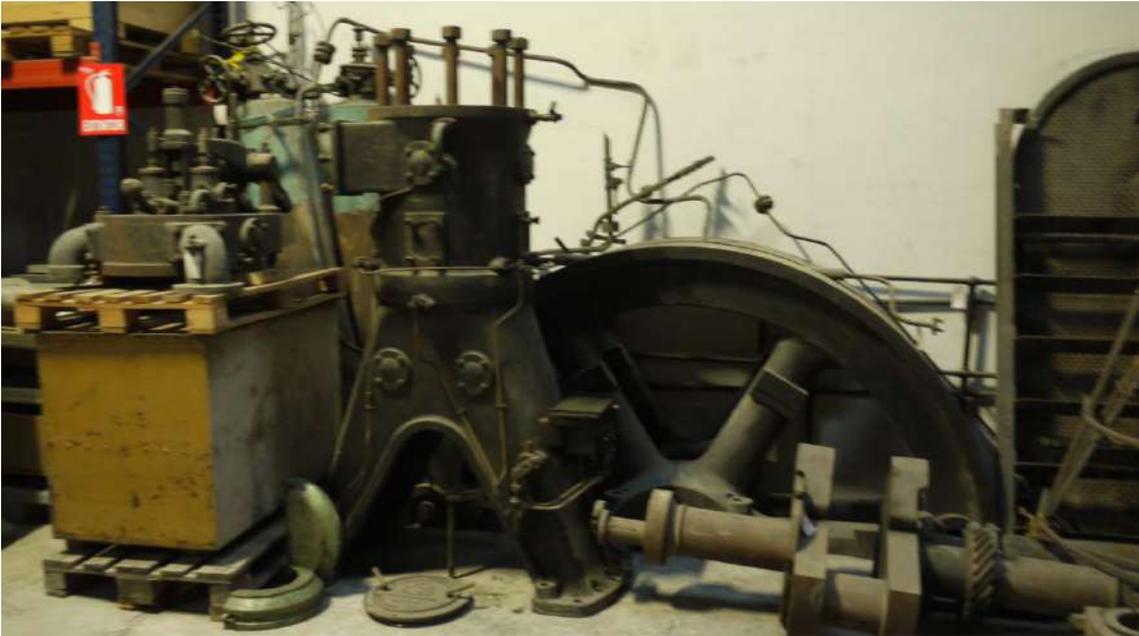
Aspecto del estado inicial del motor Krupp. Debido a sus dimensiones y a la gran cantidad de componentes heterogéneos, su almacenaje resulta complicado.

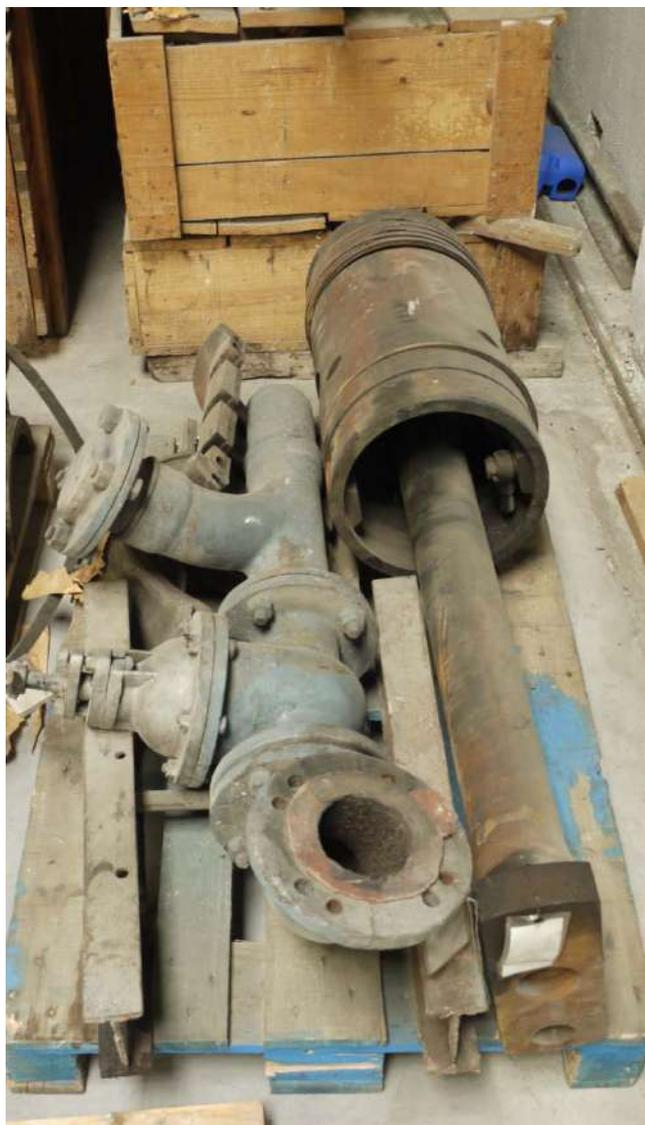
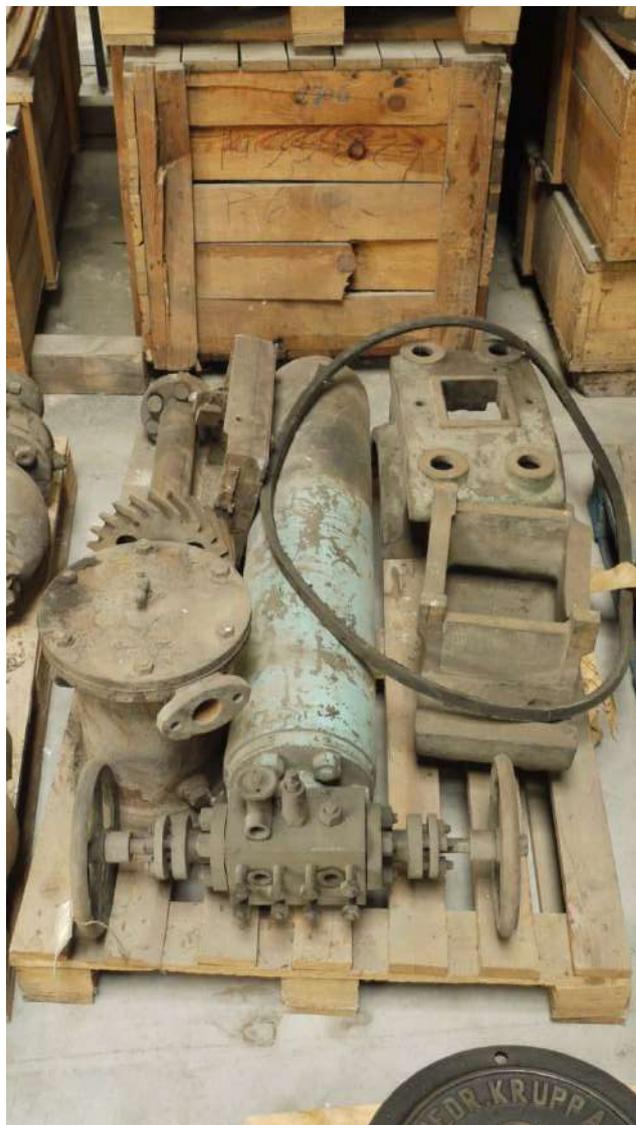
Estado inicial de piezas auxiliares apoyadas sobre pallets de madera. La complejidad del conjunto con vistas a su montaje, obligan a la comprensión y estudio pormenorizado de las piezas.

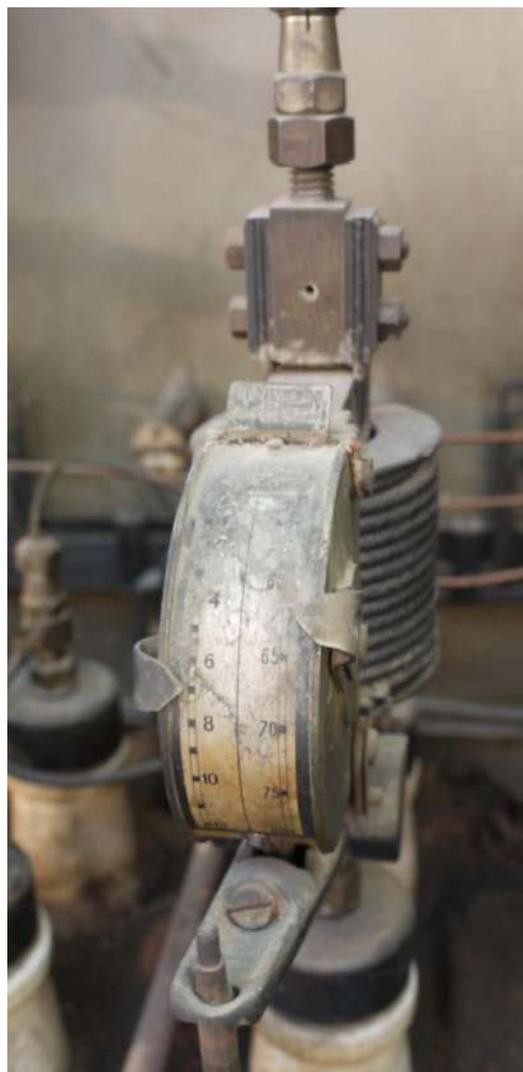
Acumulación inicial de suciedad sobre diversos elementos de la trasera del cuadro de mandos.

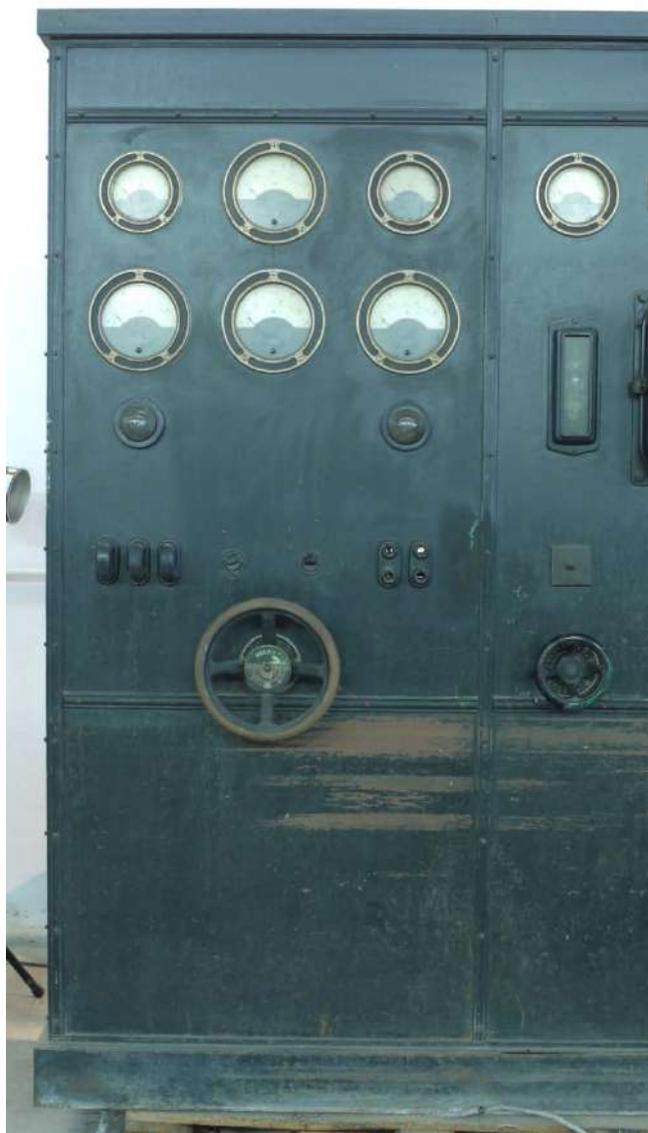
Aspectos parciales durante el avance de la limpieza en el anverso del cuadro de mandos.

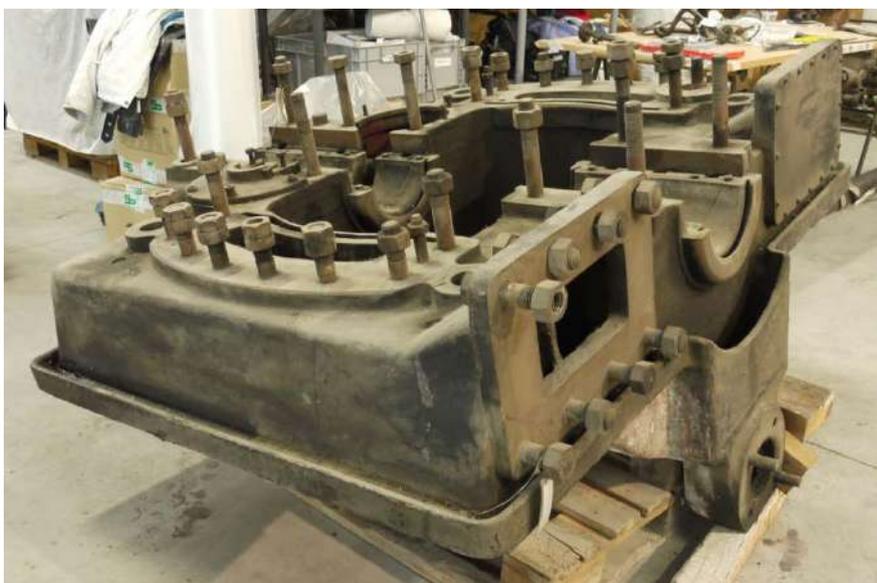
Vaciado de aceite en el cárter inferior. Del interior del cárter se llegaron a sacar más de dos litros de restos de aceite

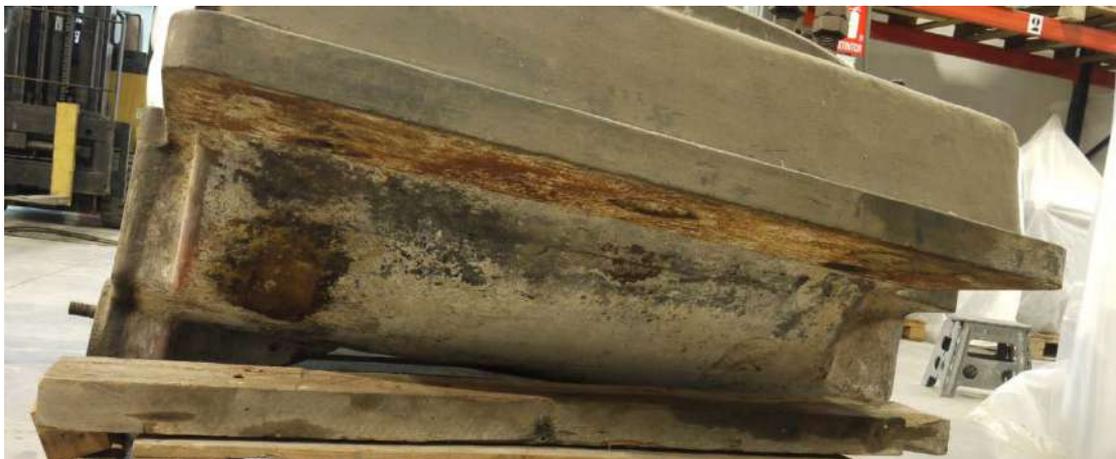
Aspecto inicial del asiento del cárter, con restos de la obra sobre el que se asentaba el conjunto

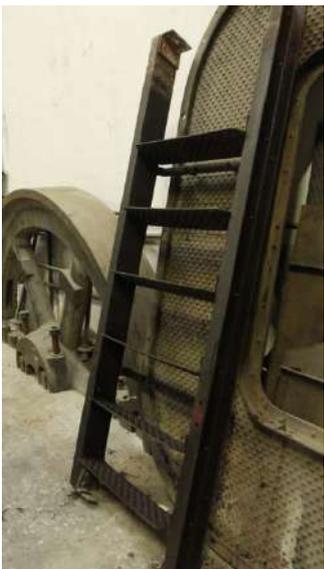
<b>Nº de pieza</b>		85/1/4	K 14	<b>Fecha proceso</b>

<b>Descripción de la pieza</b>							
Escalera de acceso a la plataforma. Anclajes de tubos por la parte posterior							
<b>Estado inicial</b>							
<ul style="list-style-type: none"> <li>Oxidación y acumulación de restos de obra en la parte inferior. Acumulación de aceite en los peldaños</li> </ul>							
<b>Dimensiones</b>							
<b>General</b>	<b>cm</b>		<b>Secundarias</b>				
<b>Altura</b>	198		<b>Altura</b>				
<b>Anchura</b>	71		<b>Anchura</b>				
<b>Profund.</b>	16		<b>Profund.</b>				
<b>Diámetro</b>			<b>Diámetro</b>				
<b>Anclajes y sujeciones</b>				<b>Sustituciones</b>			
<ul style="list-style-type: none"> <li>Varios anclajes posteriores. Anclado al suelo</li> </ul>							
<b>Relación con otras piezas</b>							
<b>K 32</b>	Plataforma						
<b>K 15-17</b>	Barandillas						
<b>Tratamiento y observaciones</b>							
<ul style="list-style-type: none"> <li>Limpieza con Fertan, desengrasante K35 y mecánica. Restos de mortero al haber estado encastrado al suelo</li> </ul>

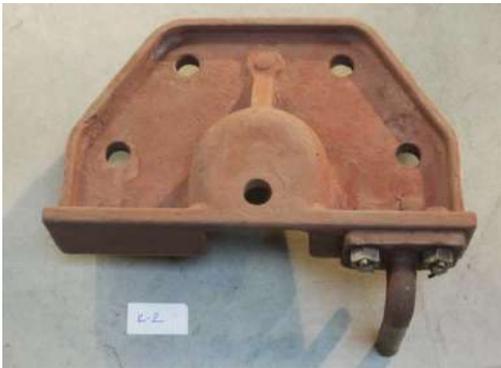
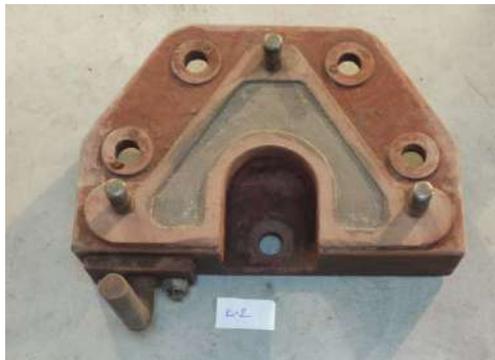
Nº de pieza		85/1/4	K 2	Fecha proceso

Descripción de la pieza							
Anclaje del freno							
Estado inicial							
<ul style="list-style-type: none"> <li>Mayor deterioro de la pintura roja por su encastre en el muro con restos de mortero de obra y humedad</li> </ul>							
Dimensiones							
General	cm	Secundarias					
Altura	32	Altura					
Anchura	48	Anchura					
Profund.	11,5 / 9 tope		Profund.				
Diámetro		Diámetro					
Anclajes y sujeciones				Sustituciones			
<ul style="list-style-type: none"> <li>5 orificios de 3 cm Ø</li> <li>3 espigas de 3 cm Ø</li> <li>2 tuercas con pasadores en el tope</li> </ul>				<ul style="list-style-type: none"> <li>Carece de las tuercas de anclaje</li> </ul>			
Relación con otras piezas							
K 33	Freno						
Tratamiento y observaciones							
<ul style="list-style-type: none"> <li>Limpieza con desengrasante K35 y mecánica</li> </ul>

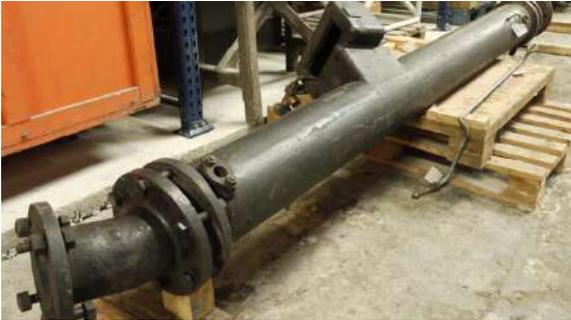
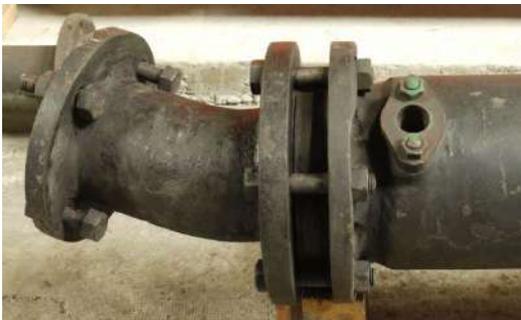
Nº de pieza		85/1/4 K 13		Fecha proceso

Descripción de la pieza							
Tubería para los sistemas de refrigeración del motor. Conecta con la culata.							
Estado inicial							
<ul style="list-style-type: none"> <li>• Pintura negra con acumulación de polvo y grasa, en buen estado general</li> <li>• Encastre inferior con restos de mortero de obra. Deterioro de las juntas de sellado</li> <li>• Tubo azul conectado y caja para otras conexiones de tuberías secundarias</li> </ul>							
Dimensiones							
General	cm		Secundarias	Conexión			
Altura			Altura				
Anchura	48		Anchura				
Longitud	310		Profund.				
Diámetro	22		Diámetro	24			
Anclajes y sujeciones				Sustituciones			
<ul style="list-style-type: none"> <li>• 4 pernos en la conexión a la culata. Presenta todo los juegos</li> <li>• Restos de juntas de sellado deterioradas</li> </ul>							
Relación con otras piezas							
K 16	Culata

Tratamiento y observaciones							
<ul style="list-style-type: none"> <li>• Limpieza con desengrasante K35 y mecánica</li> </ul>

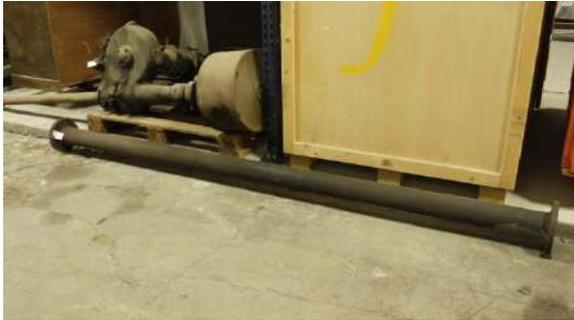
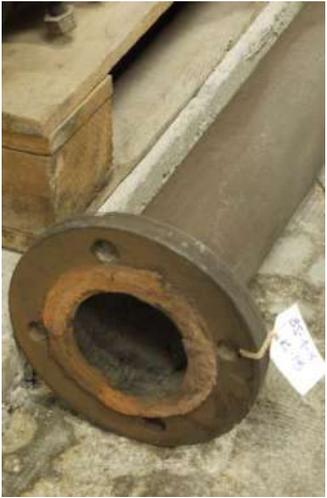
<b>Nº de pieza</b>		85/1/4	K 18	<b>Fecha proceso</b>

<b>Descripción de la pieza</b>							
Tubería simple de conexión para el sistema de refrigeración							
<b>Estado inicial</b>							
<ul style="list-style-type: none"> <li>Estado general bueno. Sellante de juntas deteriorados</li> </ul>							
<b>Dimensiones</b>							
<b>General</b>	<b>cm</b>		<b>Secundarias</b>				
<b>Altura</b>			<b>Altura</b>				
<b>Anchura</b>			<b>Anchura</b>				
<b>Longitud</b>	305		<b>Profund.</b>				
<b>Diámetro</b>	int 11 / 23 ext		<b>Diámetro</b>				
<b>Anclajes y sujeciones</b>				<b>Sustituciones</b>			
<ul style="list-style-type: none"> <li>4 perforaciones de 2cm sin tornillería presente</li> </ul>							
<b>Relación con otras piezas</b>							
<b>K 22</b>	Bloque del motor						
<b>Tratamiento y observaciones</b>							
<ul style="list-style-type: none"> <li>Limpieza con Fertan, desengrasante K35 y mecánica</li> <li>No se encuentra relación con el resto de piezas</li> </ul>
