**MEMORIA FINAL**  
**CONSERVACIÓN Y RESTAURACIÓN QUE REQUIEREN LA**  
**INTERVENCIÓN DEL VEHÍCULO PROCEDENTE DE LA AZUCARERA SAN**  
**ISIDRO (QUIMERA) DE LA COLECCIÓN DEL**  
**MUSEO NACIONAL DE CIENCIA Y TECNOLOGÍA**  
**(MUNCYT)**

**AGOSTO 2023**

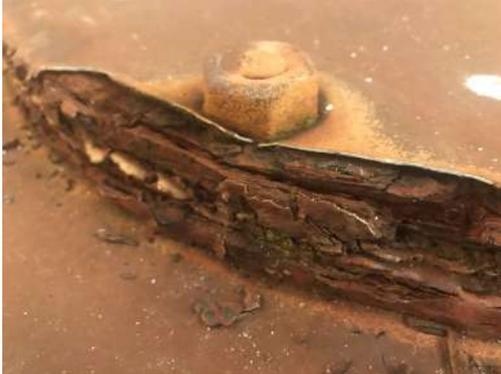
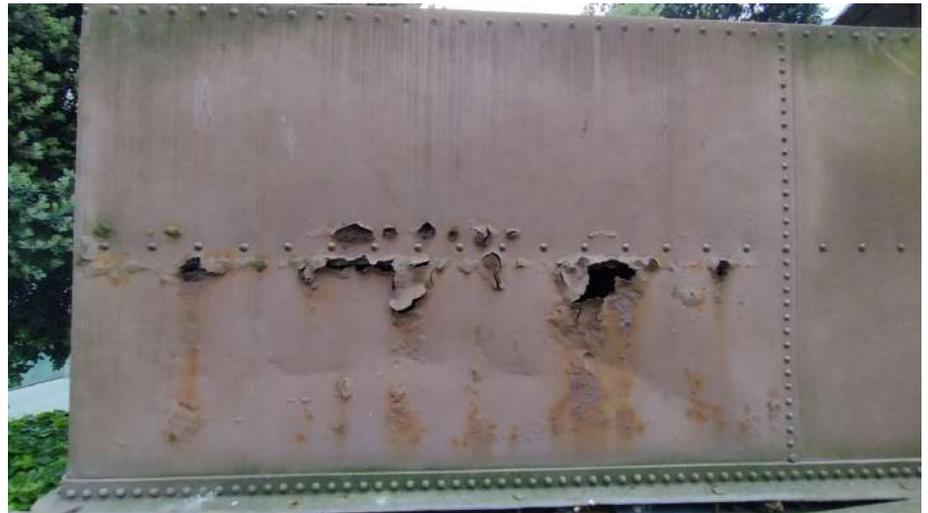
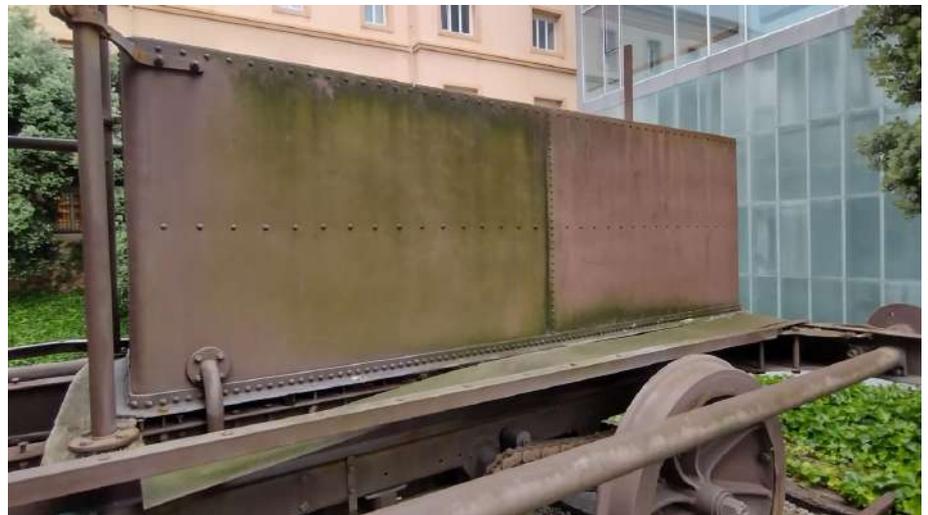
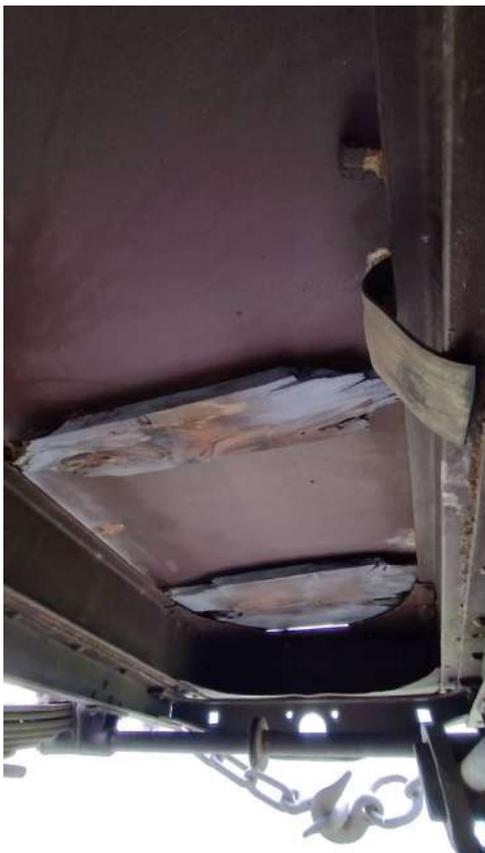
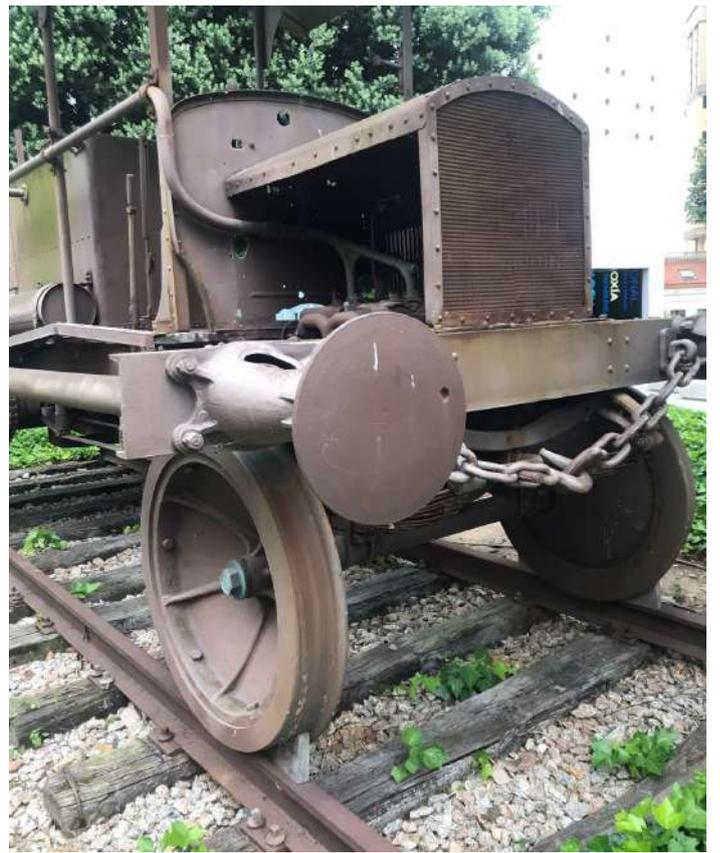
Patologías iniciales de La Quimera:  
Corrosión avanzada con pérdida de material, colonización biológica debida a la humedad ambiental y diversas pérdidas y piezas retiradas.

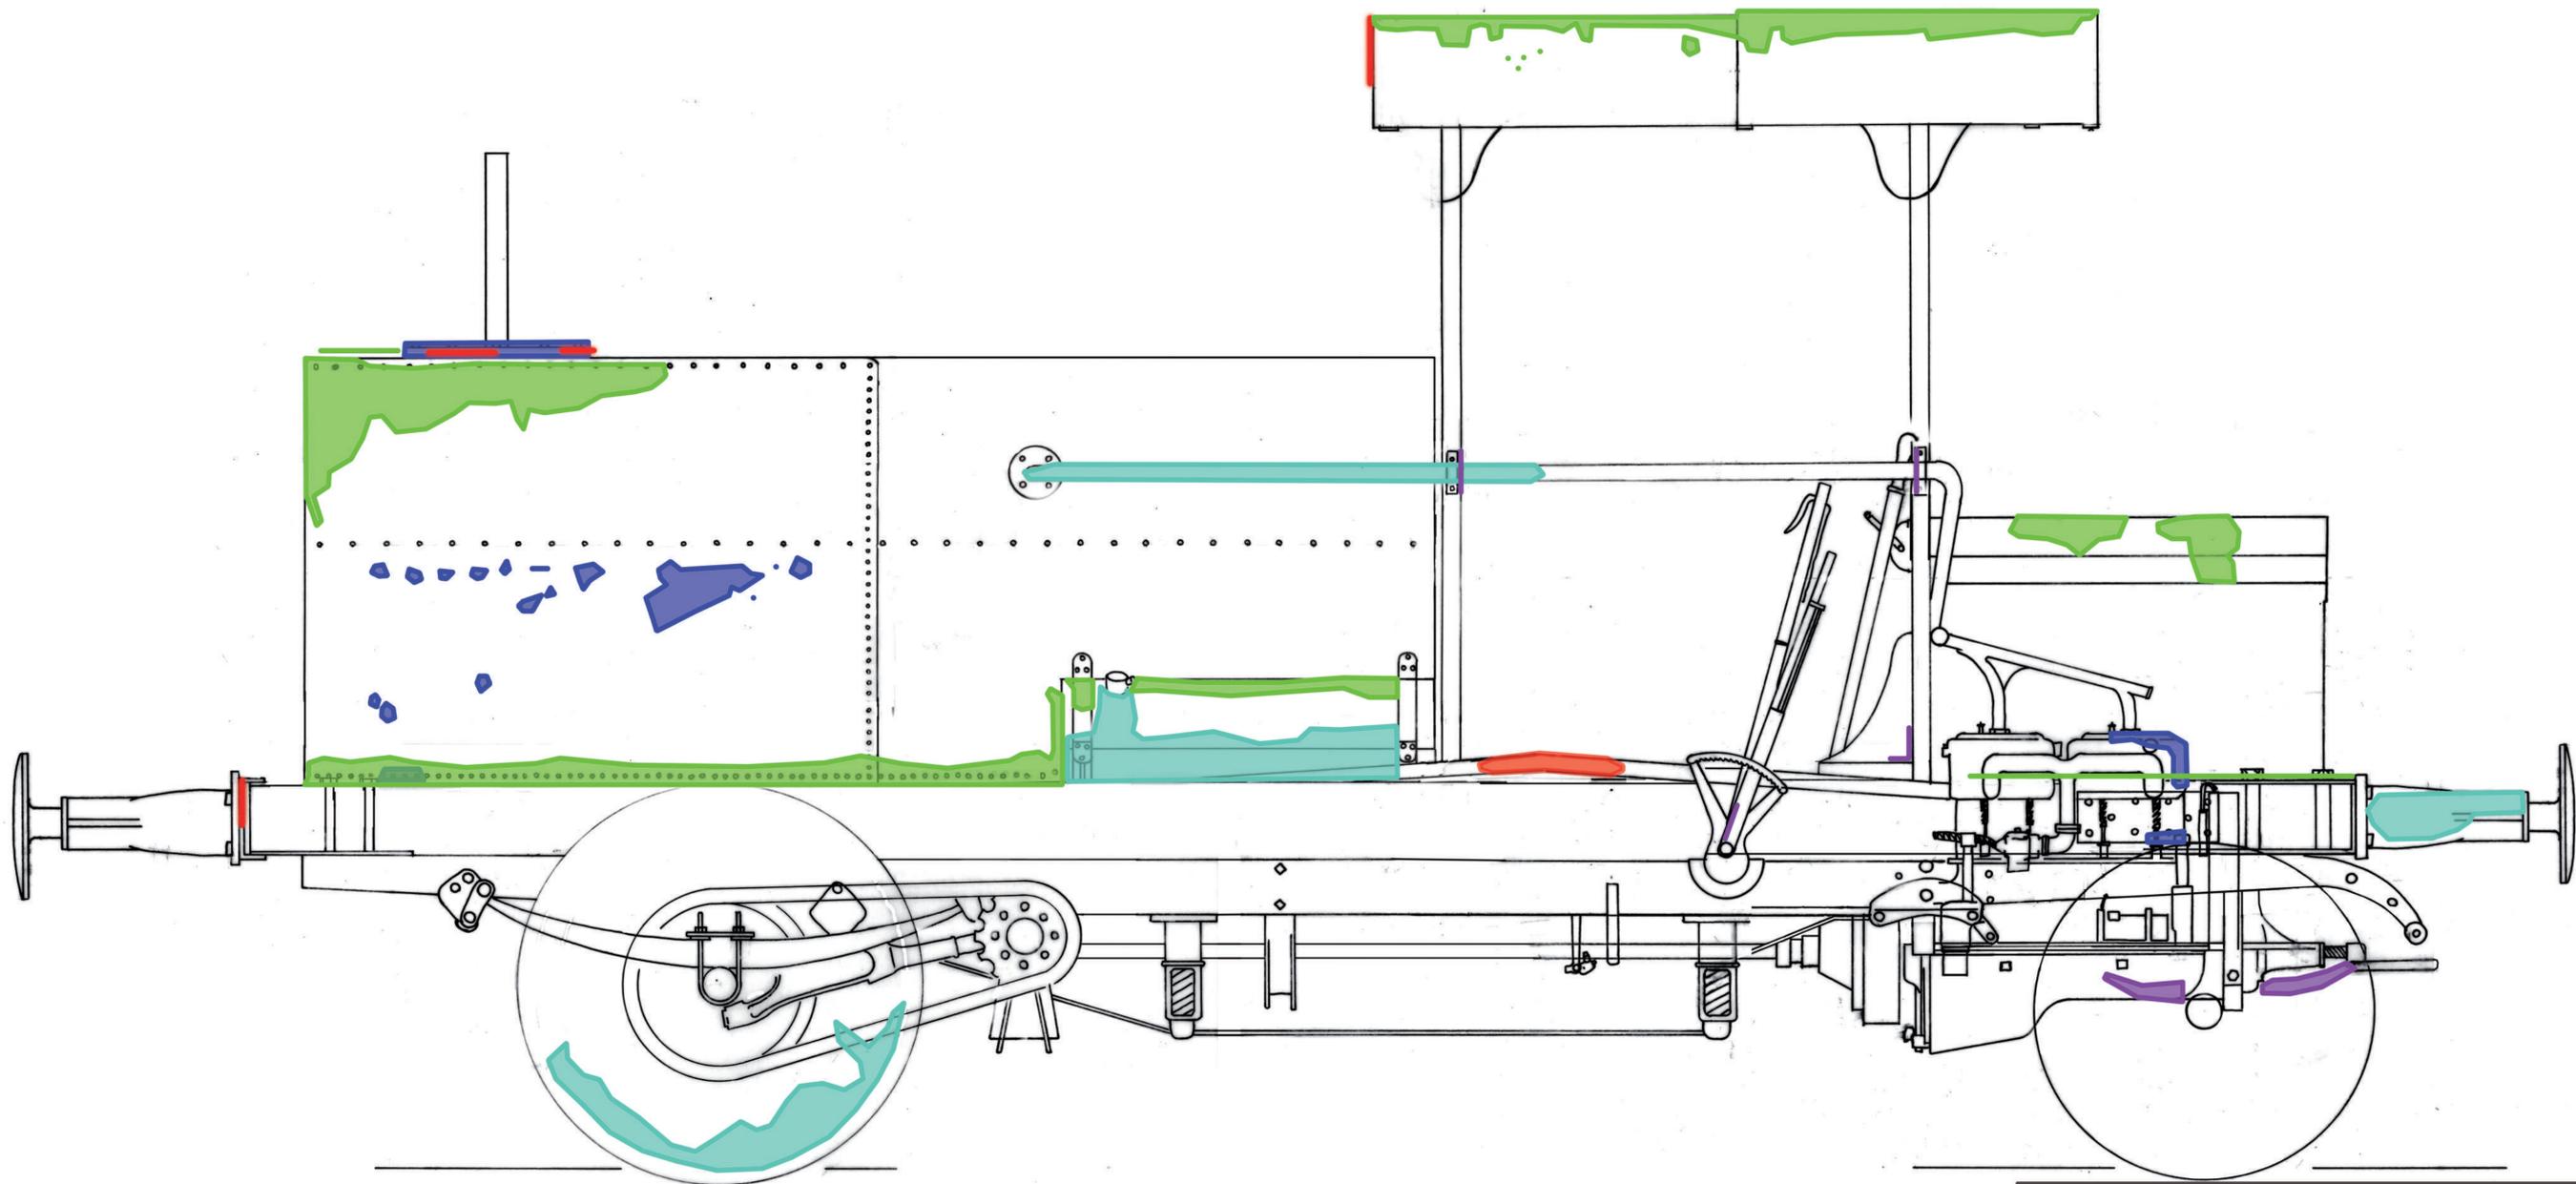
PATOLOGÍAS INICIALES	
Líquenes

Oxidación

Pérdidas por oxidación

Deformaciones del metal

Escorrentías de humedad

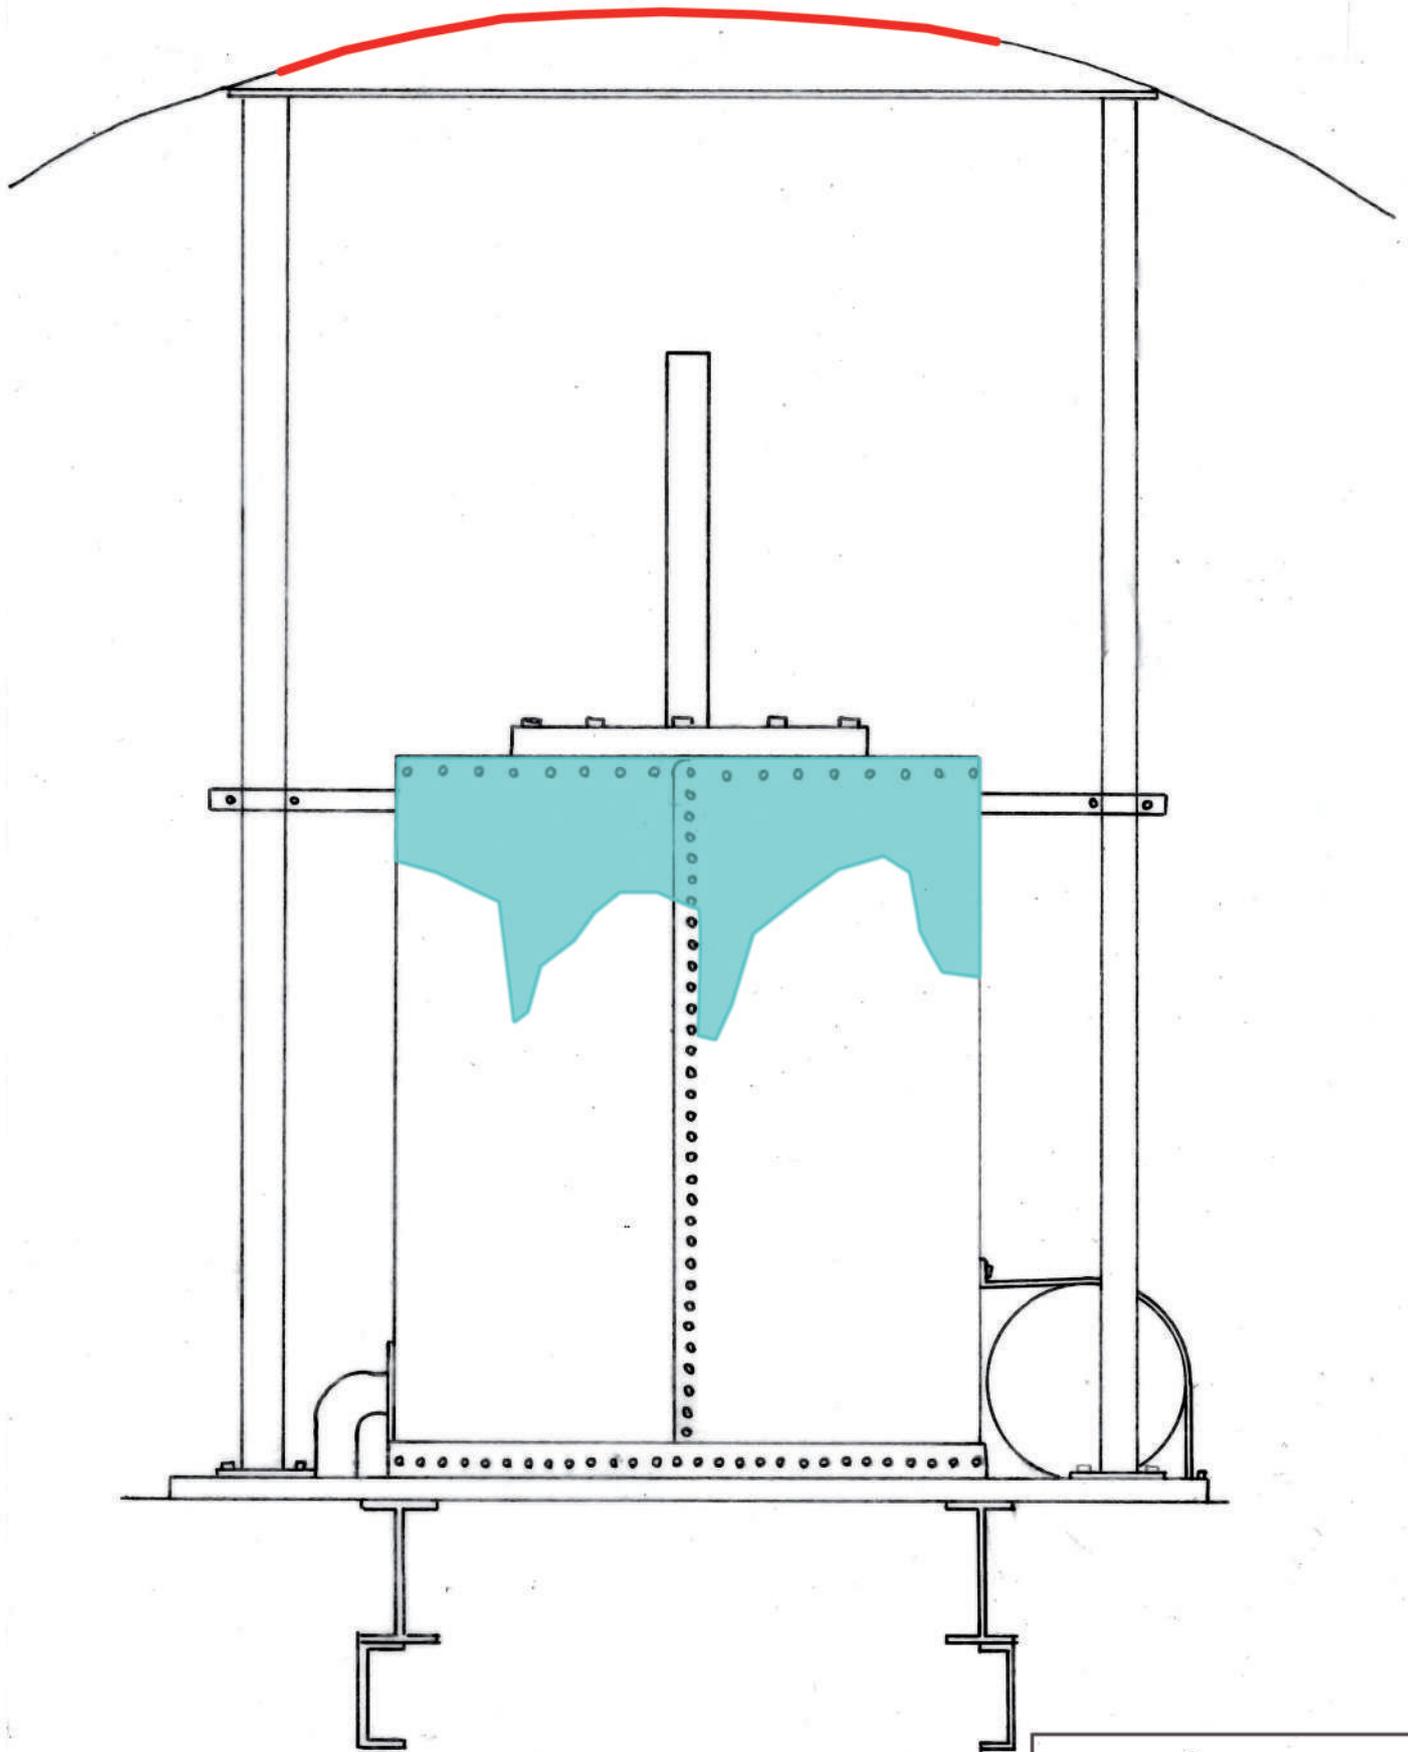
- Líquenes —
- Oxidación —
- Pérdidas por oxidación —
- Deformaciones del metal —
- Escorrentías de humedad —

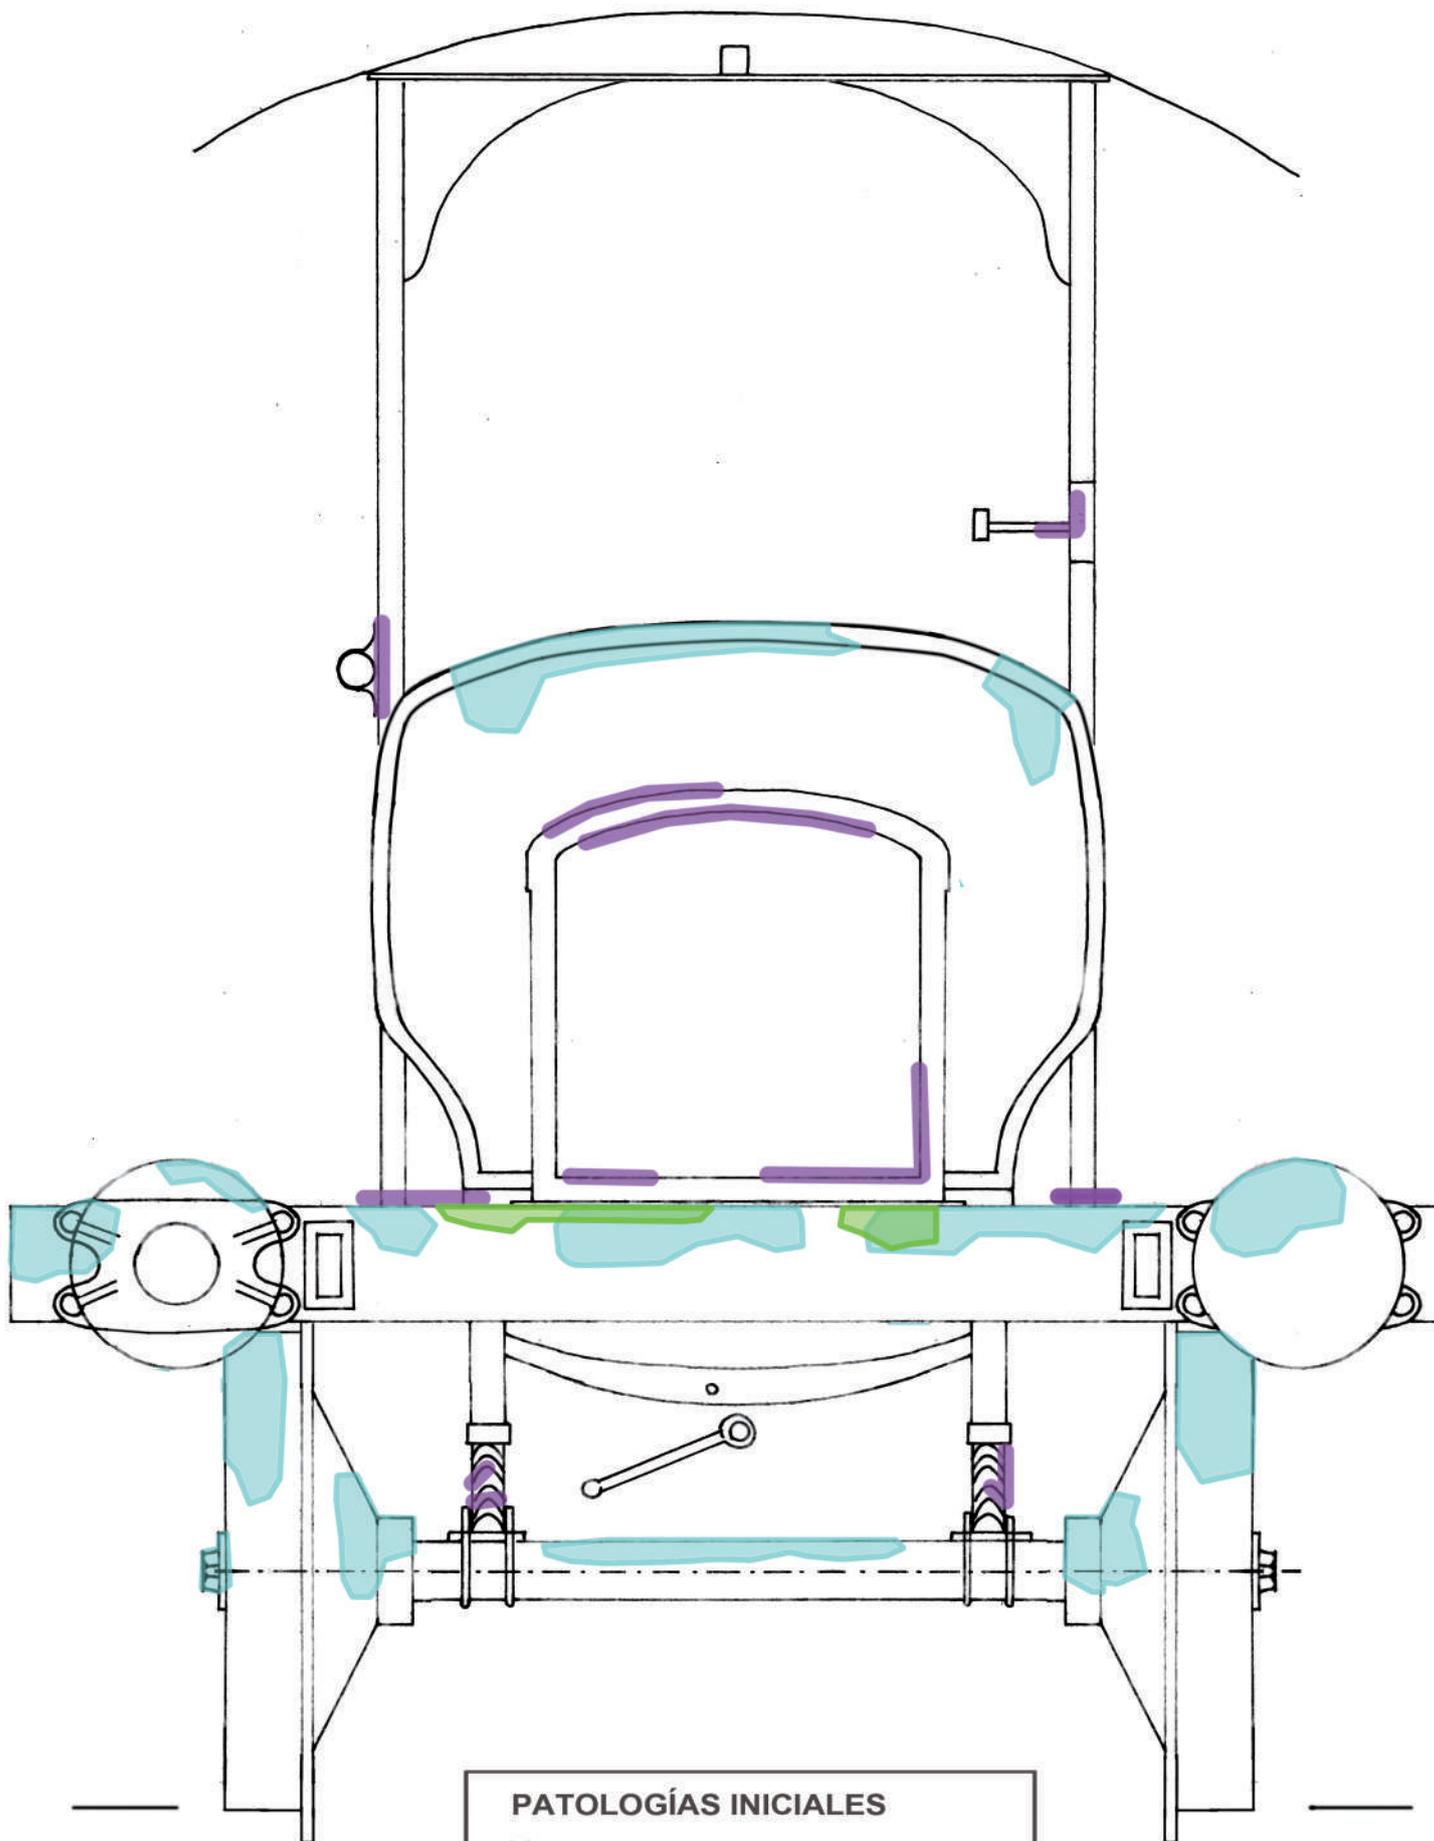
- Líquenes —————
- Oxidación —————
- Pérdidas por oxidación —————
- Escorrentías de humedad —————

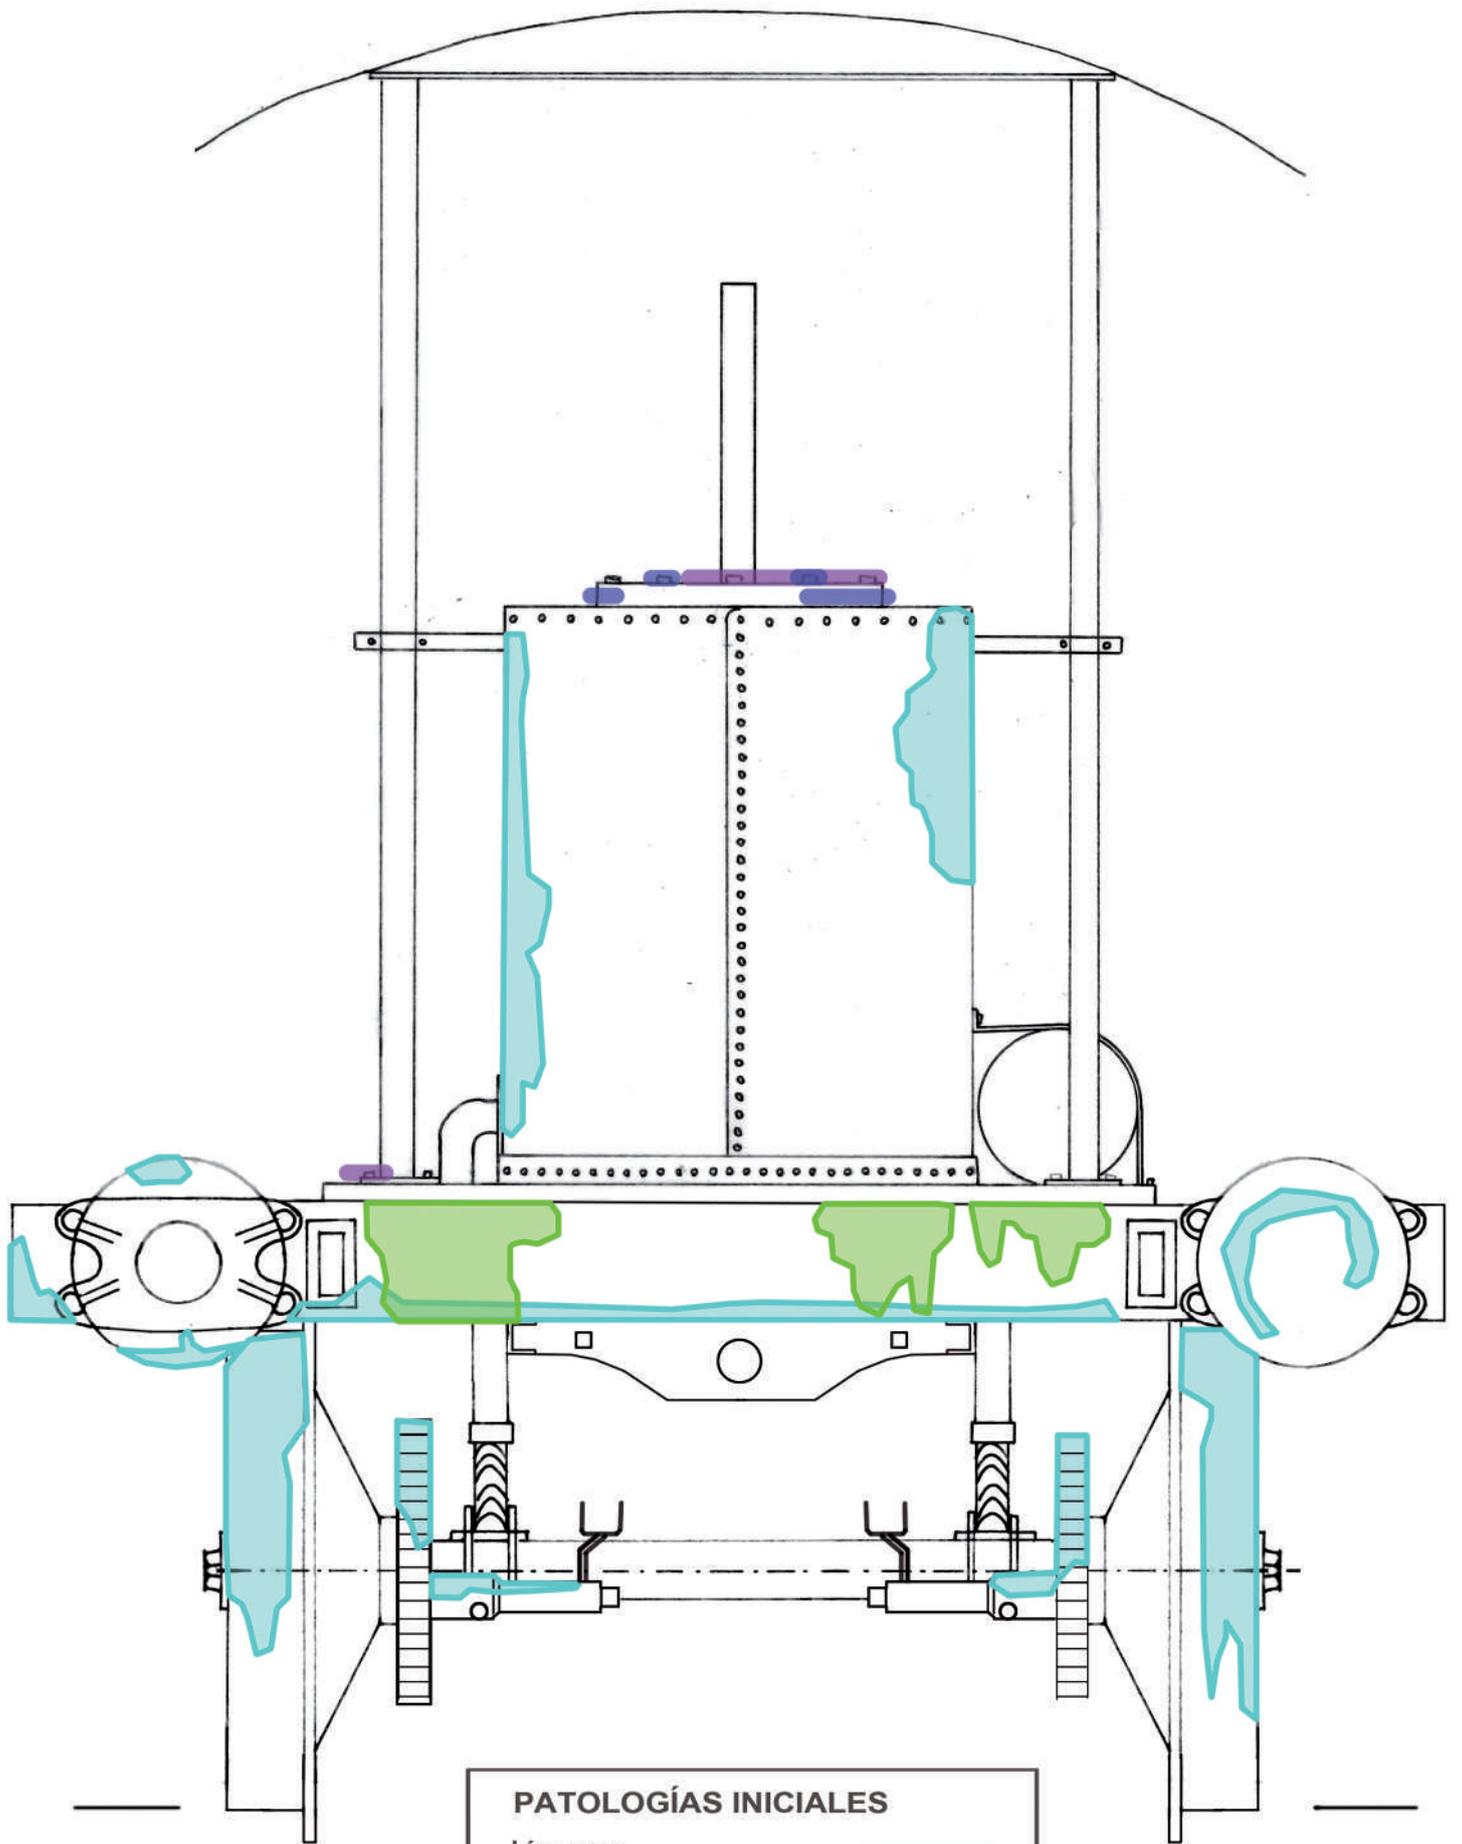
- Líquenes
- Oxidación
- Pérdidas por oxidación
- Escorrentías de humedad

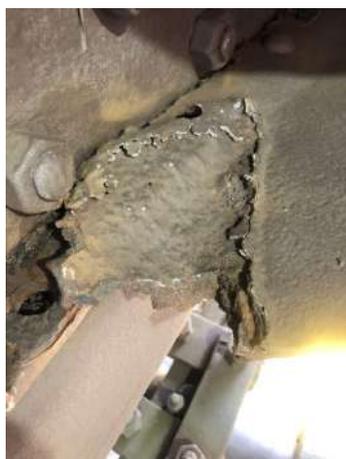
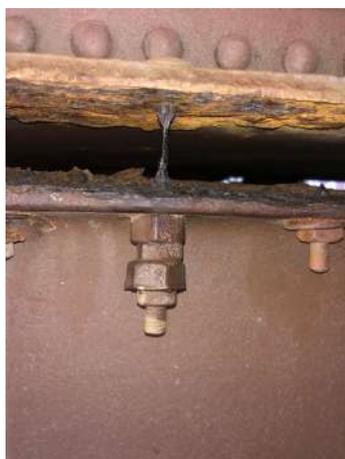
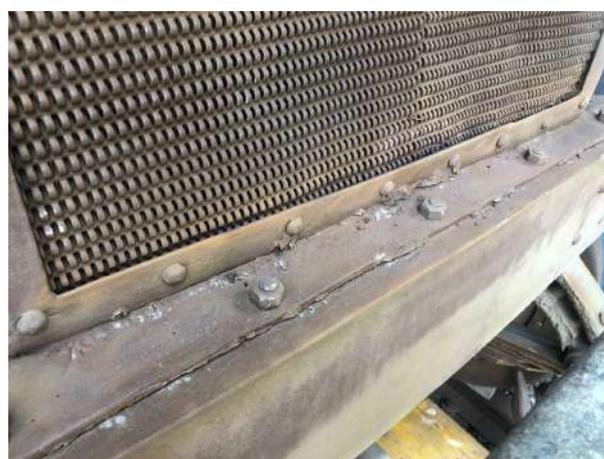
Ejemplos del alcance de la corrosión sobre el metal donde se aprecia hasta donde pueden llegar los daños de la corrosión provocada por la humedad.

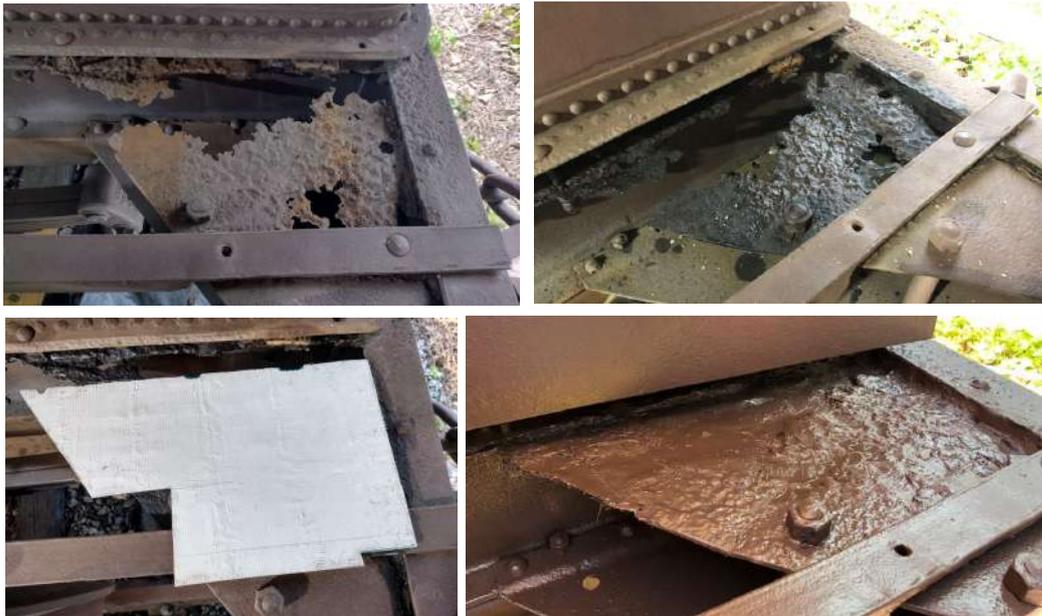
Localizado en uno de los triángulos del chasis, proceso completo de limpieza y saneado del metal: efecto de la humedad bajo la madera saneado, aplicación de Fertán y tanino e injertado y acabado final.

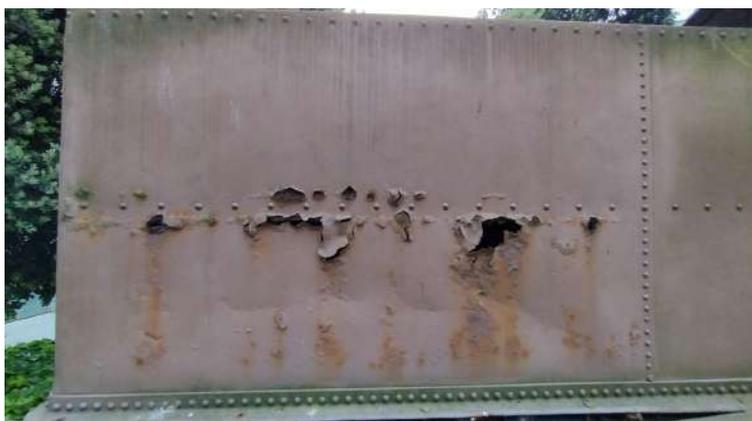
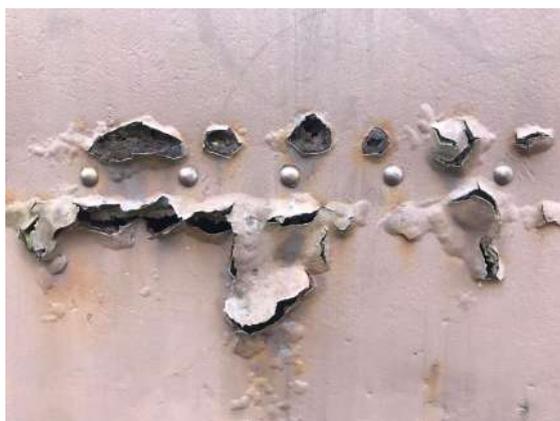
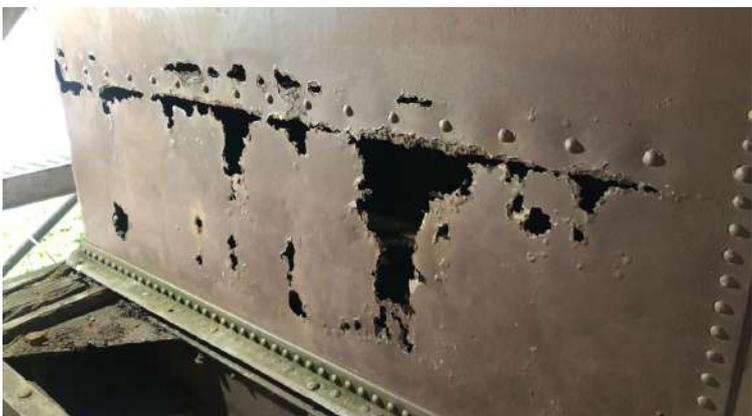
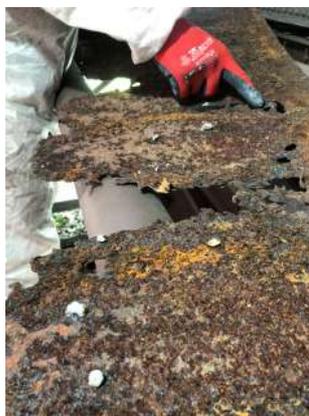
Estado inicial de la chapa del depósito. Tras su apertura se aprecia la herrumbre en el interior. En la cara interna de la chapa se encuentra masilla de relleno aplicada en el trabajo del 2011.

Tras la apertura de la chapa de cierre se pudo comprobar lo imprescindible de esta intervención, pues el interior del depósito generó cuatro sacos de material desechable, evitando así los problemas generados por este foco de corrosión. Abierto el depósito, también aparecieron fragmentos del bastidor metálico interno desprendidos y acumulación de una mezcla de combustible y restos de escoria.

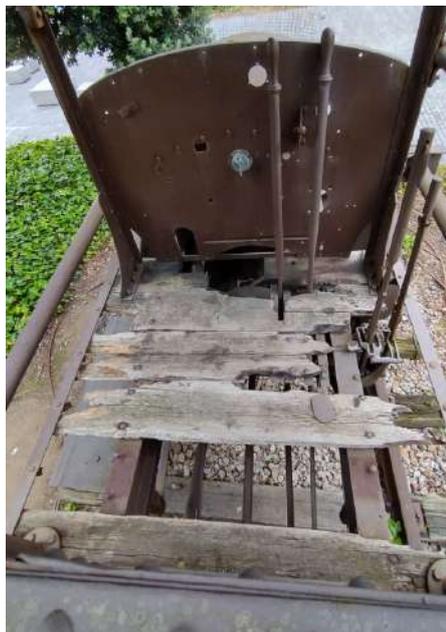
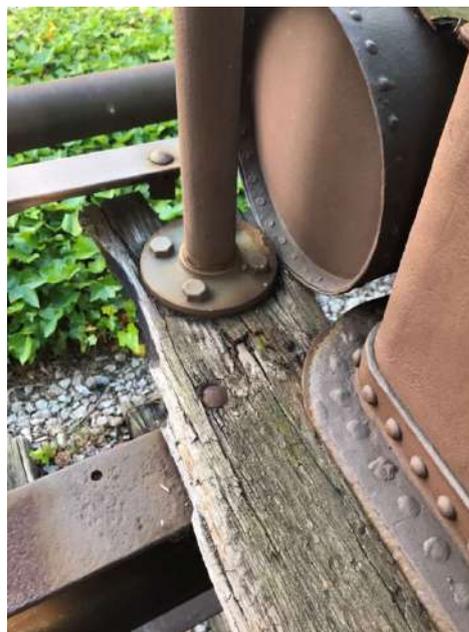
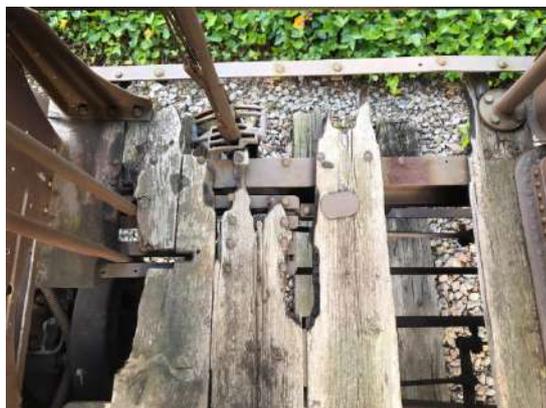
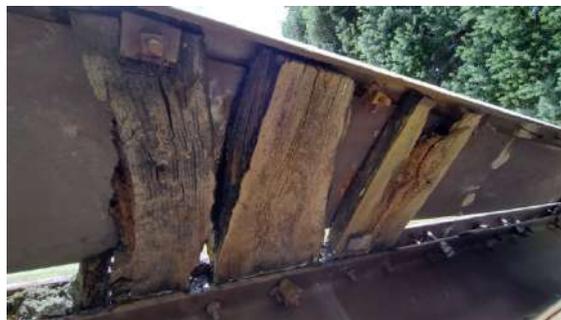
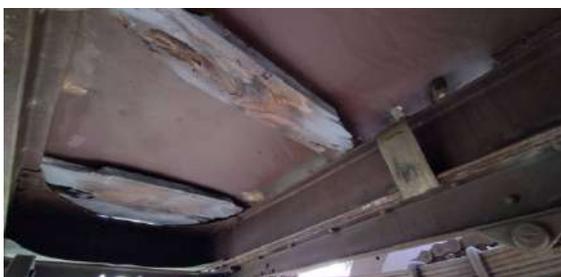
Diferentes procesos en el tratamiento de maderas:  
estado inicial de pudrición bajo las planchas laterales y que conlleva su sustitución; recuperación del color rojo de base, reposiciones y trabajos de consolidación

Con una de las maderas localizada bajo el pequeño depósito lateral se aprovecha para fijar un refuerzo metálico en la deformación del bastidor lateral del chasis y fortalecer esta fisura. Se aprovechan los anclajes originales para sujetar este conjunto.

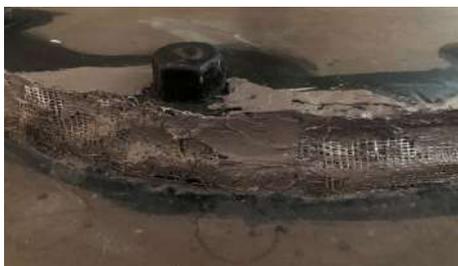
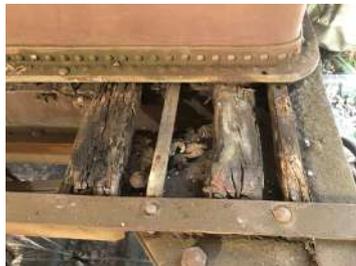
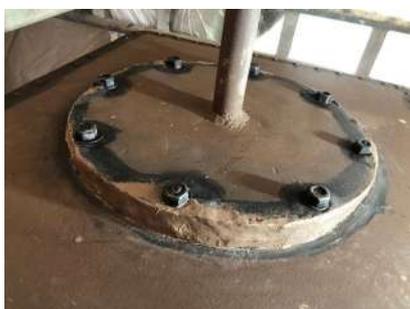
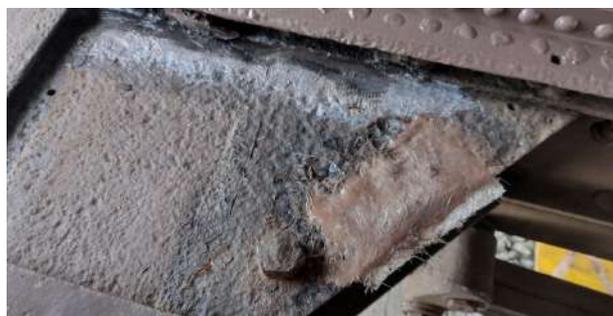
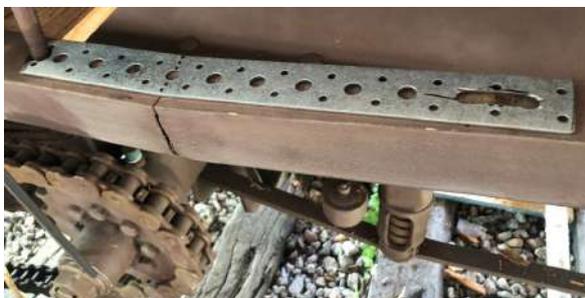
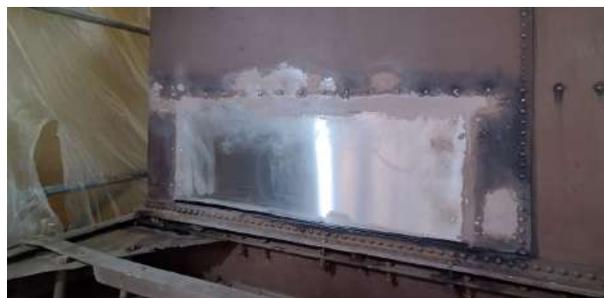
Diferentes injertos y tratamientos en deterioros del metal como pérdidas, oxidaciones severas y deformaciones de la estructura. Se sustituyen con diversas piezas de acero o con rellenos de resina epoxídica reforzadas con mallazo, fibra de vidrio o cortes de caucho buscando siempre que diferentes metales entren en contacto.

Siempre que sea necesario incluir nuevos refuerzos metálicos (recortes de acero inoxidable), para evitar el contacto entre diferentes metales y evitar fuentes de óxido, se aplicará una capa de imprimación de base combinado con una capa de fibra de vidrio aislante y coloreado posteriormente. Se adhieren mediante resina epoxídica de alta adherencia y mediante remache si el tamaño del injerto lo aconseja.
