## 2ª FASE

### INTERVENCIÓN MOTOR FRIEDR-KRUPP MUSEO NACIONAL DE CIENCIA Y TECNOLOGÍA

## 1. INTRODUCCIÓN.

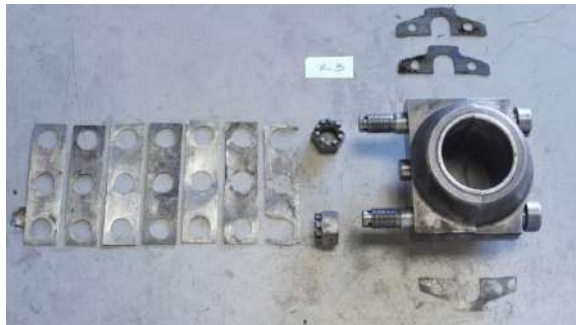
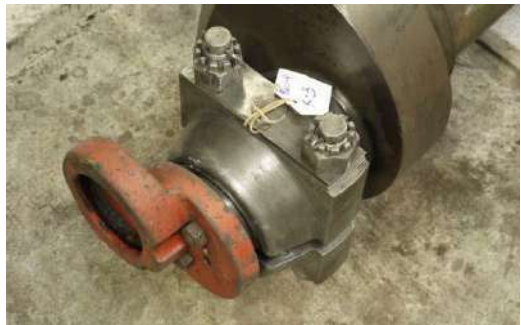
| Cojinete de la biela secundaria. 3 chapas de ajuste entre cojinetes y 7 de ajuste entre cojinete y cuerpo de la biela. 2 tuercas dentadas con pasadores de seguridad. | | | | | | | |

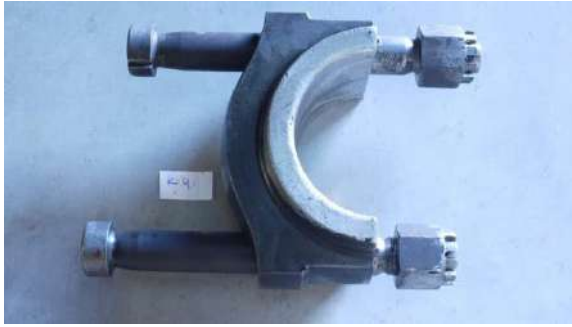
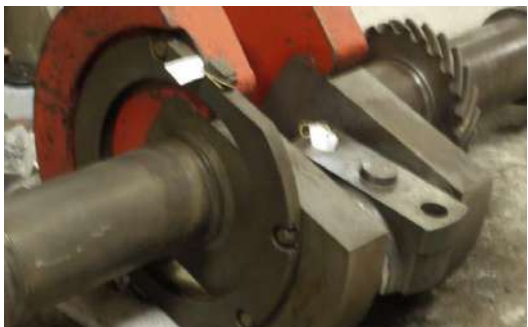
| Cojinete de la biela principal. Se presenta con el juego de pernos completo. | | | | | | | |

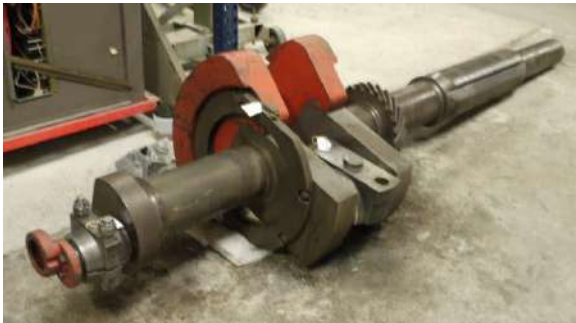
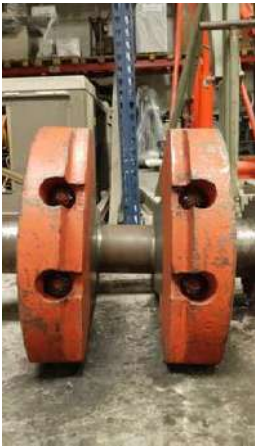
| Cigüeñal que transmite el movimiento a los volantes, engranaje vertical y biela secundaria. Los contrapesos de la biela, en rojo, son desmontables, así como la tapa roja del extremo | | | | | | | |

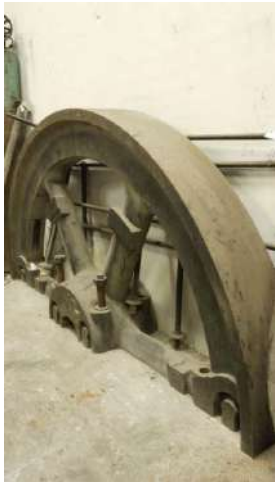
| <b>Nº de pieza</b> | <b>85/1/4</b> | <b>K 24</b> | <b>Fecha proceso</b> | |

| Semi volante principal | | | | |

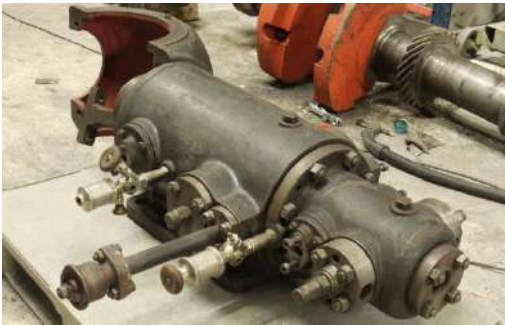
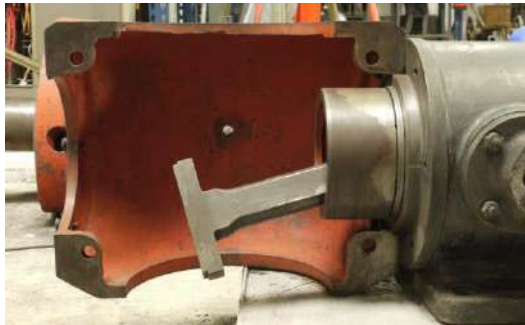
| Cámara de la biela secundaria. Presenta dos niveles de aceite de cristal | | | | | | | |

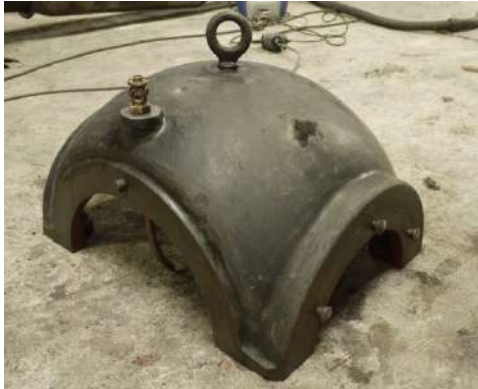
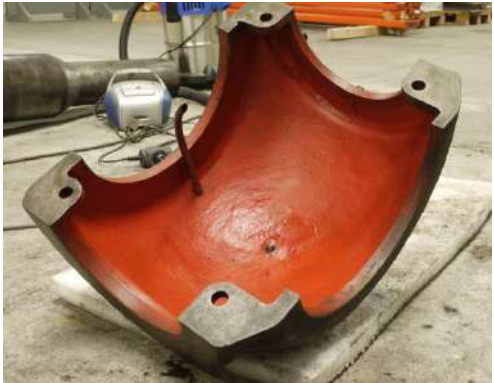
| Nº de pieza | | 85/1/4 | K 47 | Fecha proceso | | | |
|---|---|---|---|---|---|--|--|
| Cubierta semiesférica. Protege el final del cigüeñal y la conexión con la biela secundaria. Presenta un nivel de aceite de cristal con conexión al interior | | | | | | | |

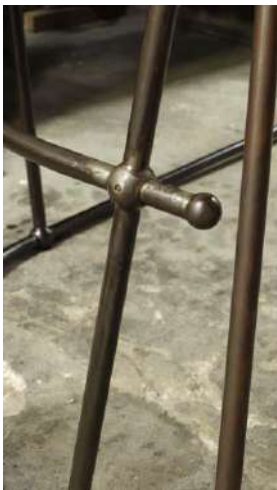
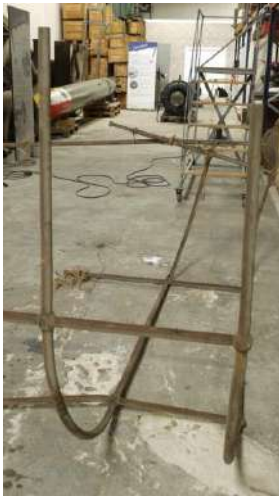
| Nº de pieza | 85/1/4 | K 15-17 | Fecha proceso | | | | |

| Barandillas de seguridad | | | | | | | |

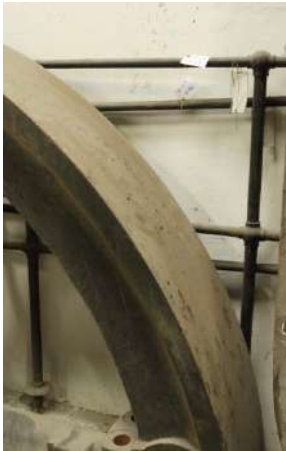
| <b>Nº de pieza</b> | | <b>85/1/4</b> | <b>K 37-38</b> | <b>Fecha proceso</b> | | | |

| Barandillas de seguridad | | | | | | | |

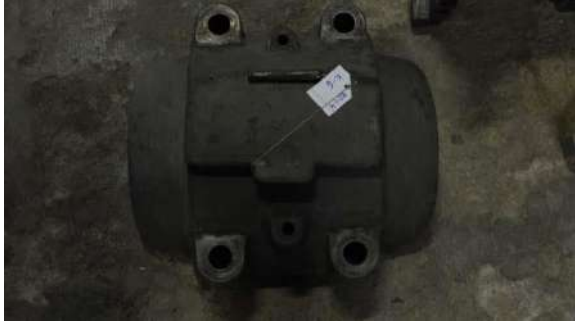
| <b>Nº de pieza</b> | | <b>85/1/4</b> | <b>K 6</b> | <b>Fecha proceso</b> | | | |

| Cubierta externa del extremo del cigüeñal. Pintura gris. Tapa de engrase | | | | | | | |

| <ul style="list-style-type: none"><li>Limpieza con Fertán, desengrasante K35 y mecánica</li><li>Se recupera un medidor de nivel de aceite que se limpia con desengrasante K35</li><li>Presenta número de serie del motor en un cojinete interior: <b>2697</b></li></ul> | | | | |

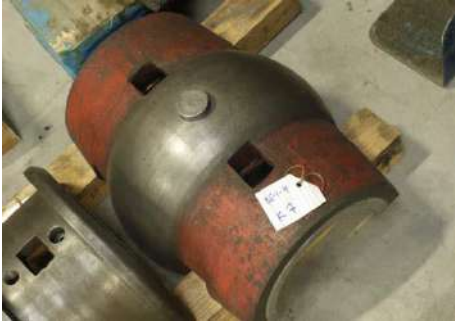
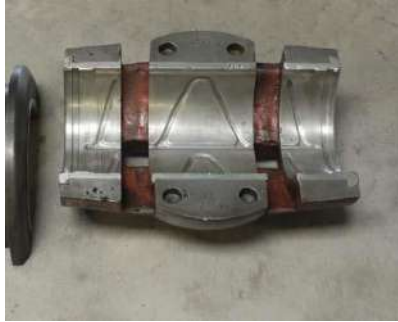
| <b>Nº de pieza</b> | <b>85/1/4</b> | <b>K 7</b> | <b>Fecha proceso</b> | |

| Cojinete externo del cigüeñal | | | | |
| <ul style="list-style-type: none"> <li>Buen estado general, sin arañazos en el metal de fricción</li> </ul> | | | | |

| <ul style="list-style-type: none"> <li>Limpieza con Fertan, desengrasante K35 y mecánica</li> </ul> | | | | |

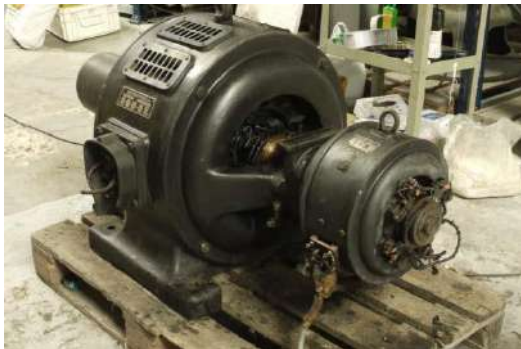
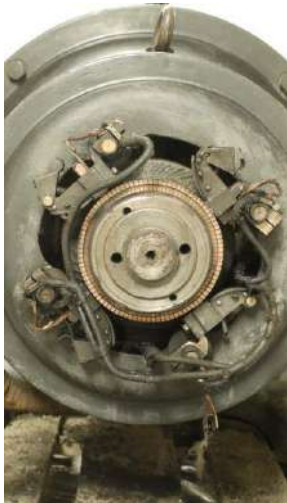
| Generador eléctrico del grupo. Sistemas varios y materiales diversos | | | | | | | |
| <ul style="list-style-type: none"> <li>Pintura de la cubierta en buen estado. Varios contactos deformados. Acumulación interior de polvo, escombros y restos varios. Cableados seccionados. Faltan tapas laterales</li> </ul> | | | | | | | |
| <ul style="list-style-type: none"> <li>Orificios de anclaje en base de 2,5 cm</li> </ul> | | | | <ul style="list-style-type: none"> <li>Faltan los tornillos de anclaje</li> </ul> | | | |

| <ul style="list-style-type: none"> <li>Limpieza con Fertan, desengrasante K35 y mecánica</li> <li>Falta por localizar la correa de distribución</li> </ul> | | | | | | | |

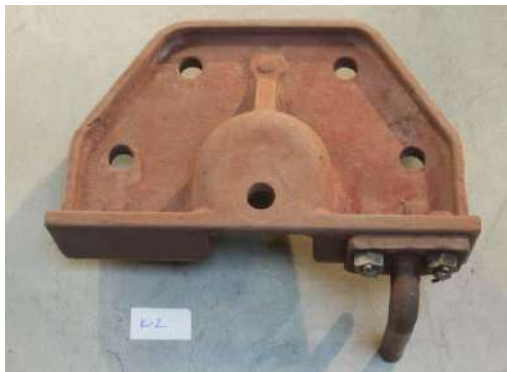
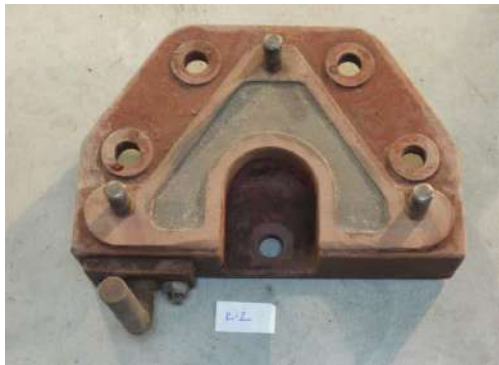
| Anclaje del freno | | | | | | | |
| <ul style="list-style-type: none"> <li>Mayor deterioro de la pintura roja por su encastrado en el muro con restos de mortero de obra y humedad</li> </ul> | | | | | | | |
| <ul style="list-style-type: none"> <li>5 orificios de 3 cm Ø</li> <li>3 espigas de 3 cm Ø</li> <li>2 tuercas con pasadores en el tope</li> </ul> | | | | <ul style="list-style-type: none"> <li>Carece de las tuercas de anclaje</li> </ul> | | | |

| <ul style="list-style-type: none"> <li>Limpieza con desengrasante K35 y mecánica</li> </ul> | | | | | | | |

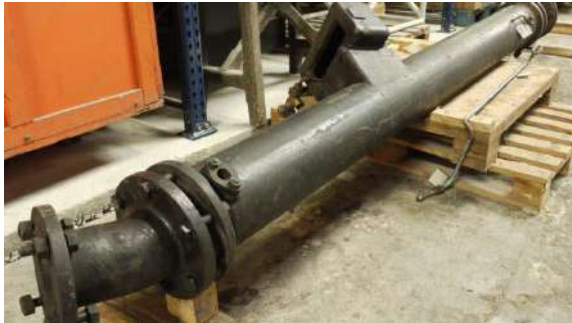
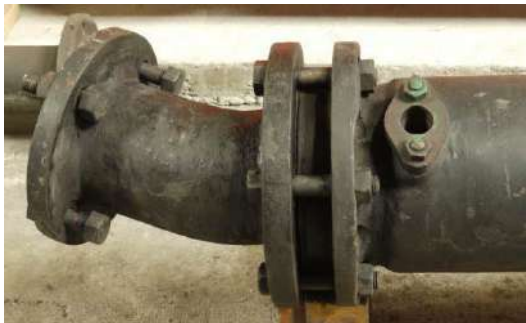
| Tubería para los sistemas de refrigeración del motor. Conecta con la culata. | | | | | | | |
| <ul style="list-style-type: none"> <li>• Pintura negra con acumulación de polvo y grasa, en buen estado general</li> <li>• Encastre inferior con restos de mortero de obra. Deterioro de las juntas de sellado</li> <li>• Tubo azul conectado y caja para otras conexiones de tuberías secundarias</li> </ul> | | | | | | | |
| <ul style="list-style-type: none"> <li>• 4 pernos en la conexión a la culata. Presenta todo los juegos</li> <li>• Restos de juntas de sellado deterioradas</li> </ul> | | | | | | | |

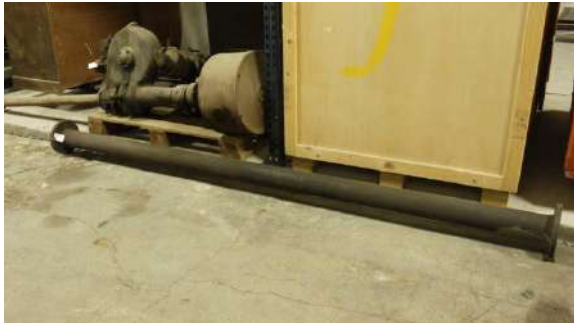
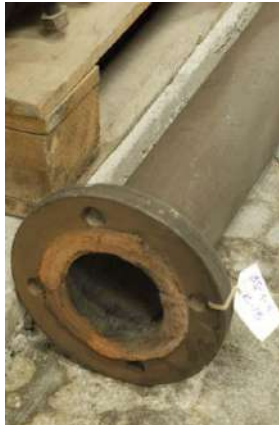
| Tubería simple de conexión para el sistema de refrigeración | | | | | | | |
| <ul style="list-style-type: none"> <li>Estado general bueno. Sellante de juntas deteriorados</li> </ul> | | | | | | | |

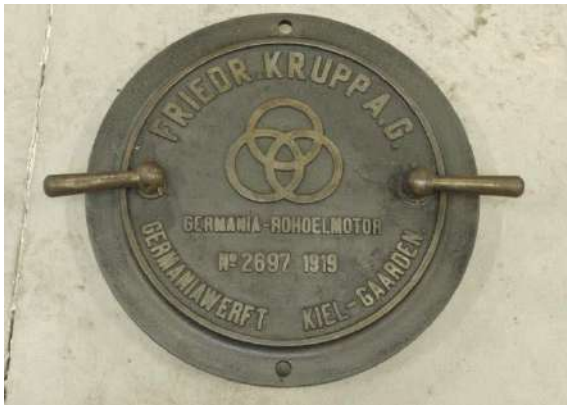
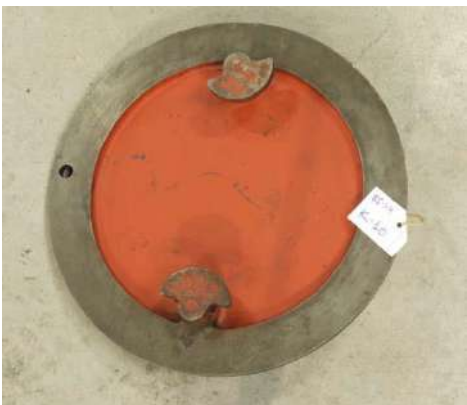
| <ul style="list-style-type: none"> <li>Buen estado inicial con buena conservación de la pintura interior</li> </ul> | | | | | | | | |

| <ul style="list-style-type: none"> <li>Limpieza con Fertan, desengrasante K35 y mecánica</li> </ul> | | | | | | | | |

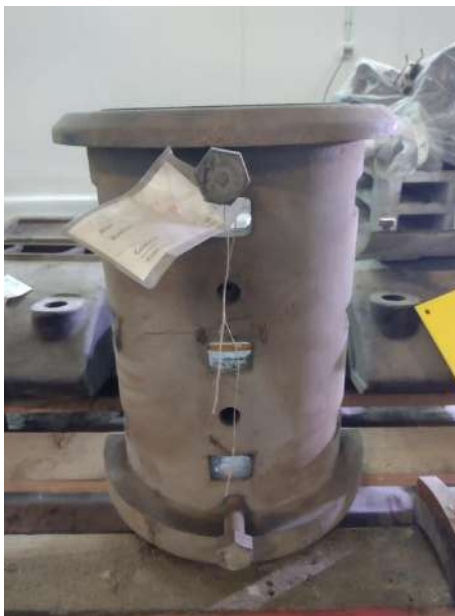
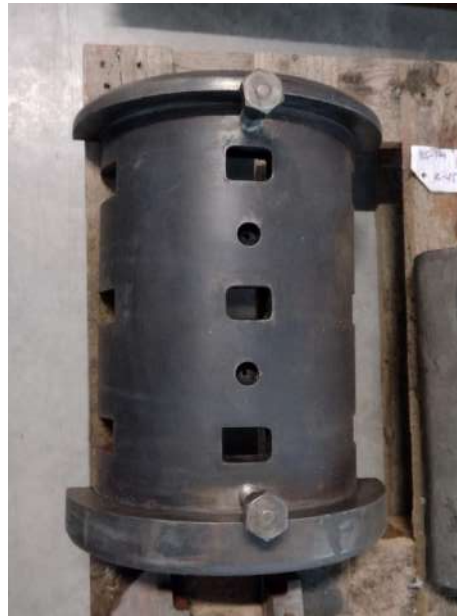
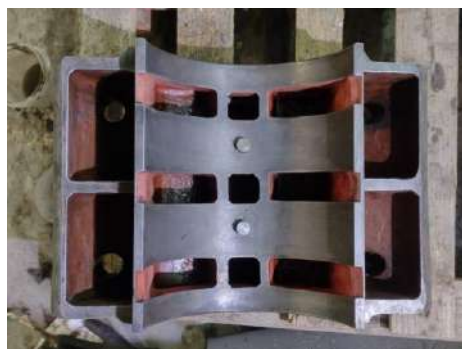
| Nº de pieza | | K 63 | | |

| <ul style="list-style-type: none"><li>Acumulación de polvo y aceite, con la pintura roja en buen estado y superficie de fricción en buenas condiciones</li></ul> | | | | |

| <ul style="list-style-type: none"><li>Limpieza con fertán, desengrasante K-35 y limpieza mecánica</li></ul> | | | | |

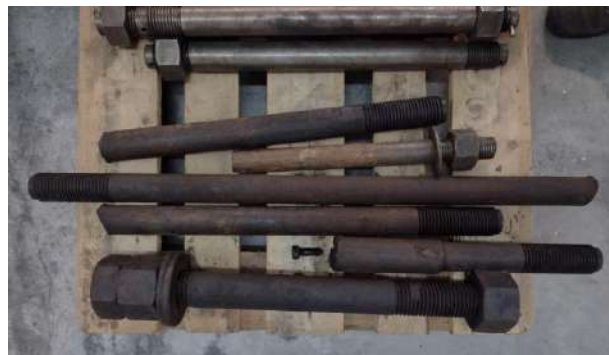
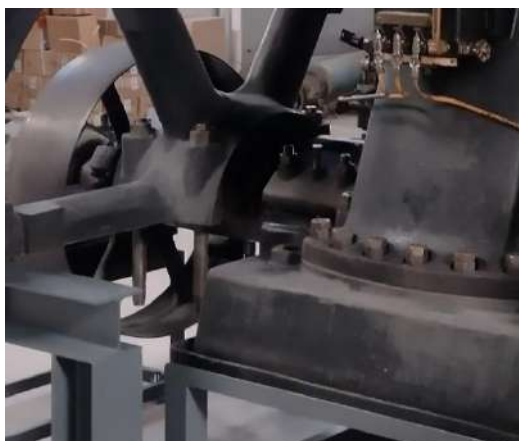
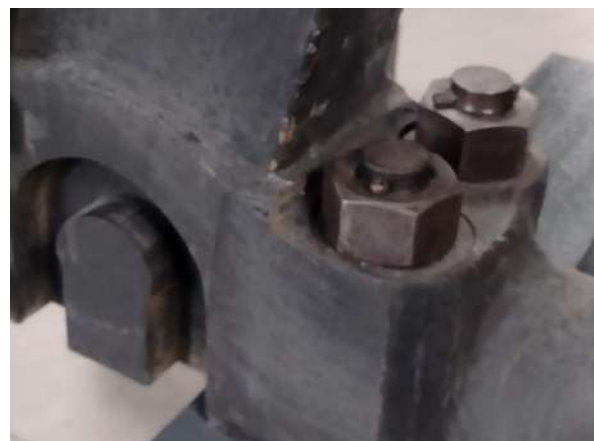
| Nº de pieza | | K 62 | | |

| <ul style="list-style-type: none"><li>Acumulación de polvo, restos de albañilería y aceite,</li></ul> | | | | |

| <ul style="list-style-type: none"><li>Limpieza con ferrán y limpieza mecánica</li><li>No se mantienen en el montaje final al incluirse la bancada nueva del cárter</li></ul> | | | | |

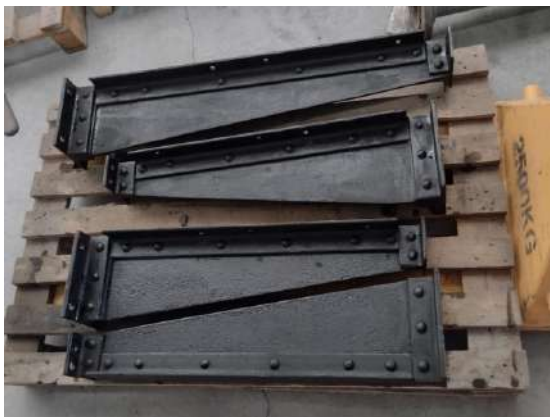
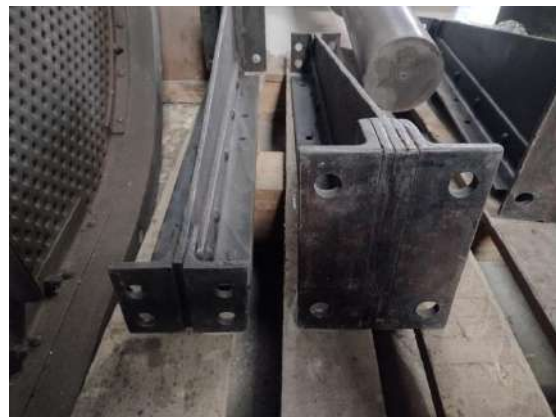
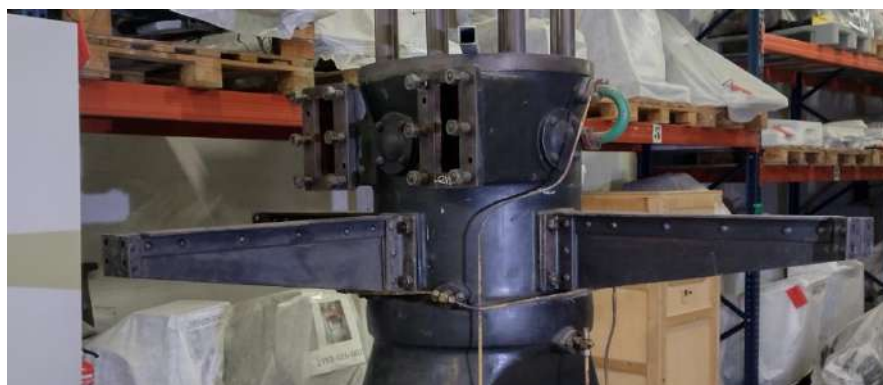
| <ul style="list-style-type: none"><li>Acumulación de polvo y aceite, con la pintura roja en buen estado y superficie de fricción en buenas condiciones</li></ul> | | | | |
| <ul style="list-style-type: none"><li>Limpieza con fertán, desengrasante K-35 y limpieza mecánica</li><li>Fabricadas mediante perfiles remachados. Se rosca la base al cuerpo del motor mediante 4 tronillos cada uno, con las tuercas presentes en el cuerpo del mismo</li><li>El largo de la viga mayor no permite su montaje por un posible error de medición</li></ul> | | | | |

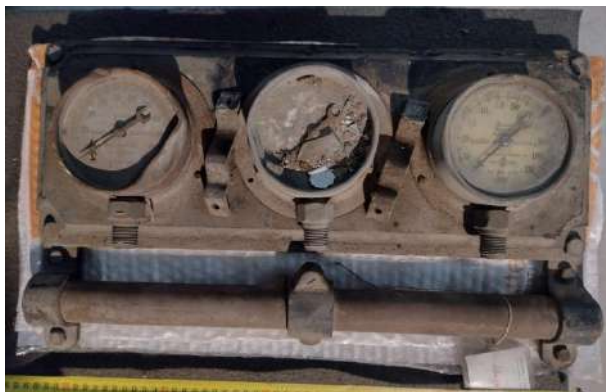
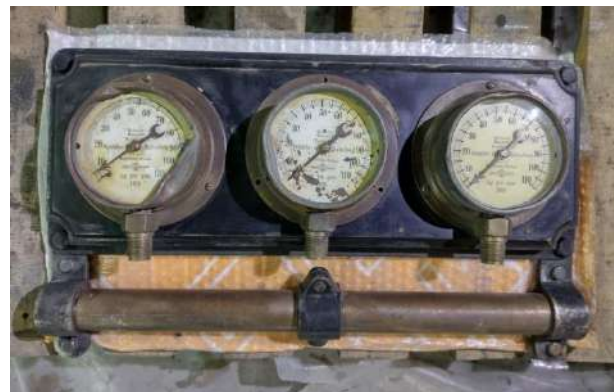
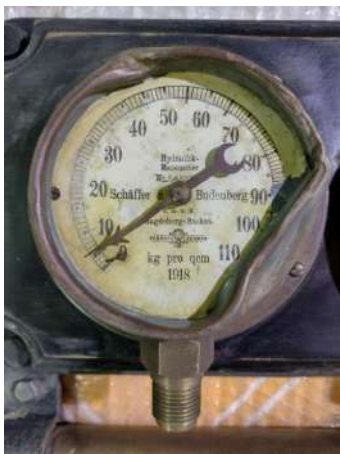
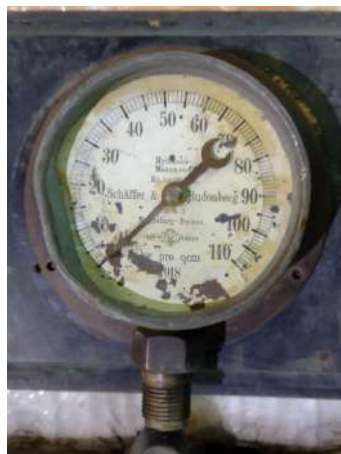
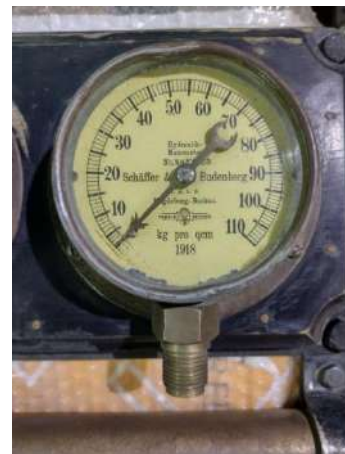
| Nº de pieza | K 56 | | | |

| <ul style="list-style-type: none"><li>Limpieza manual con desengrasante K-35 y limpieza mecánica</li><li>Se conservan las agujas de medición con las caras esmaltadas ligeramente picadas</li></ul> | | | | |

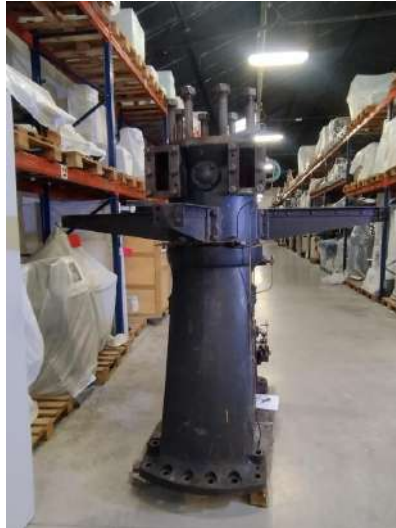
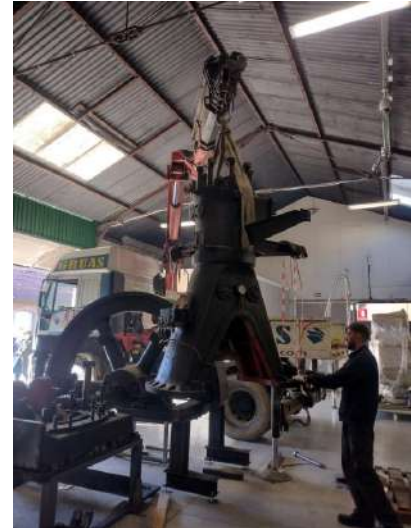
**Alzado del bloque motor con la biela colgada en su interior, al tiempo que se montan los cuatro brazos de apoyo de la plataforma.**

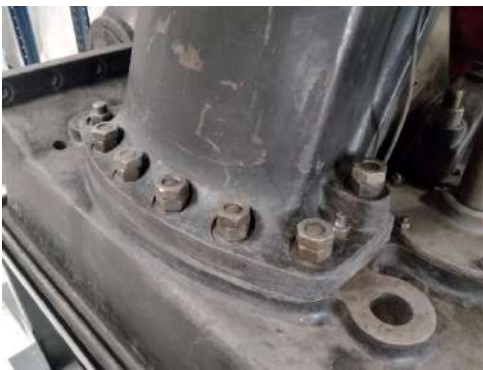
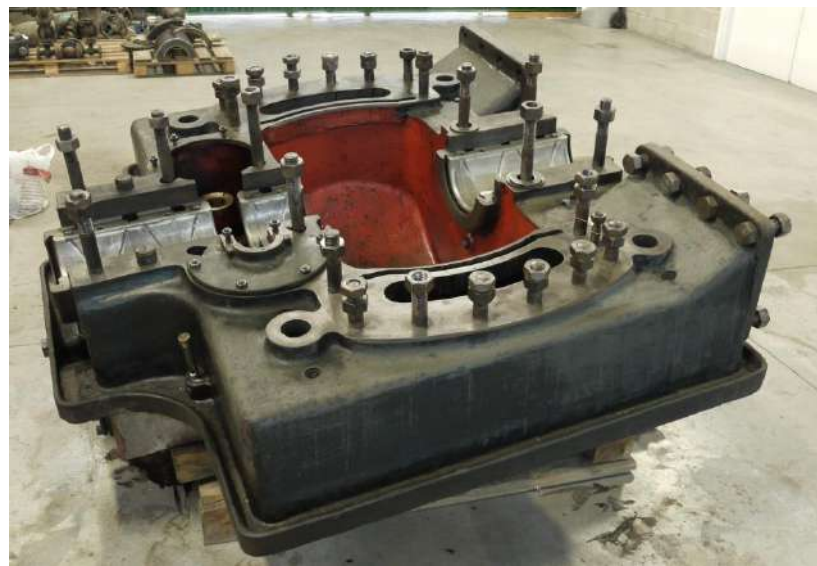
**Conjunto de espárragos en el cárter para las diferentes piezas que se asientan encima del mismo.**

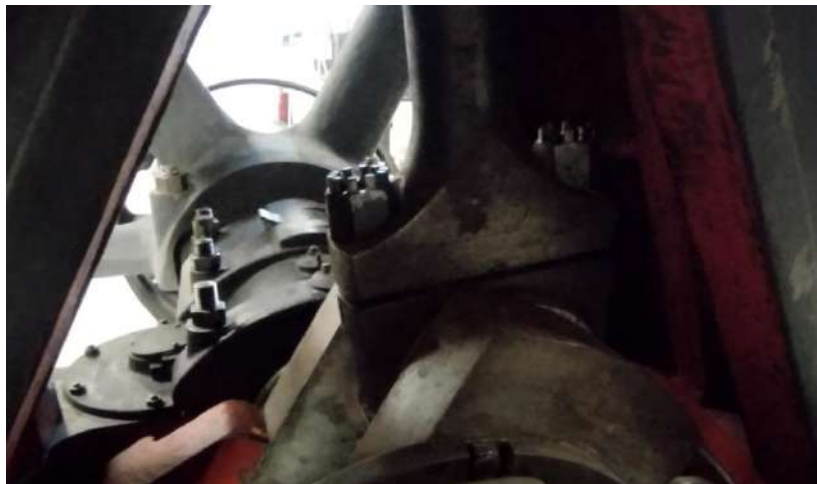
**Sujeción de la biela a su cojinete que previamente se fijó al cigüeñal.**

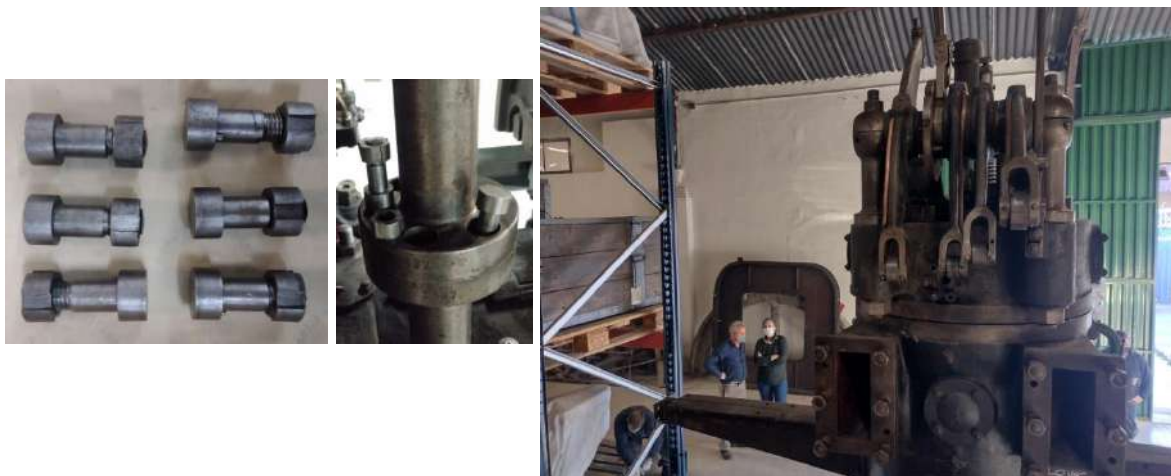
**Proceso de montaje del árbol de levas.**

**Debido a que resulta imposible hacer rotar el eje vertical del árbol de levas, no se pudo realizar el atornillado de la junta de unión, reservando la tornillería aparte.**

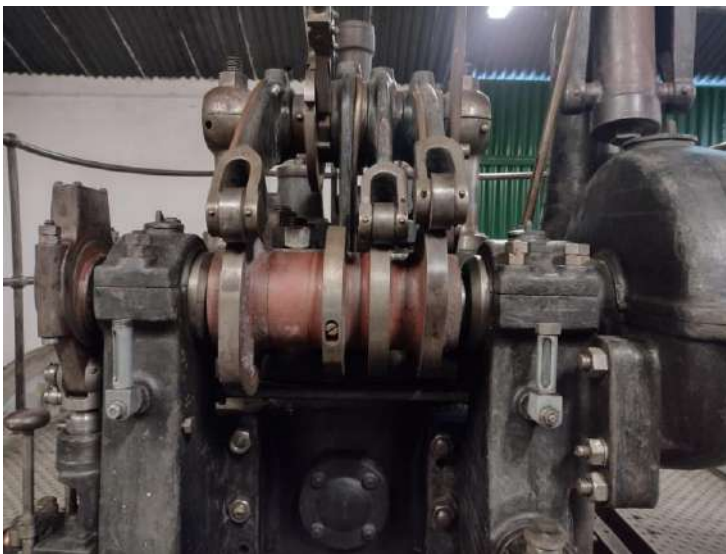
**Montaje de la culata del motor con la vista inferior del mismo mostrando la parte interna de la cámara de la biela, así como los ocho orificios de anclaje.**

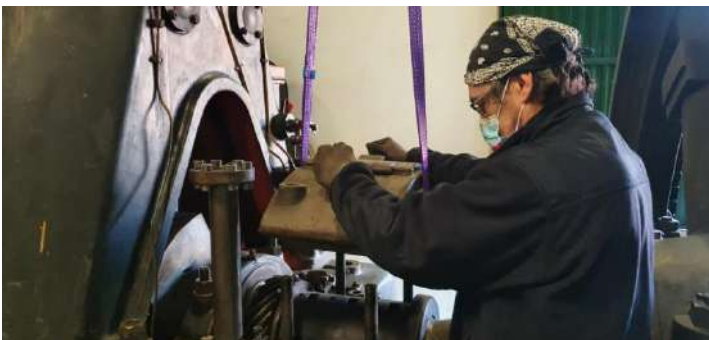
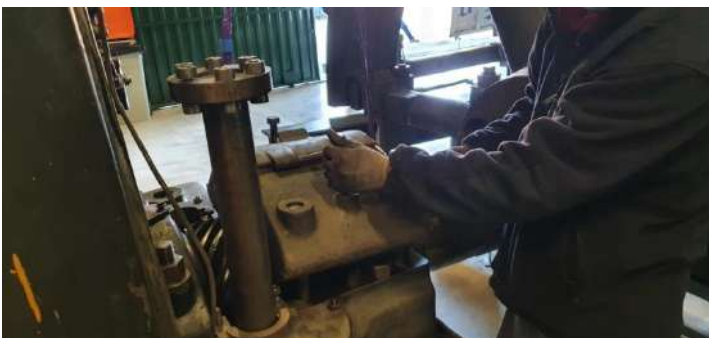
**Engranaje de las levas con los balancines y vista final del grupo.**

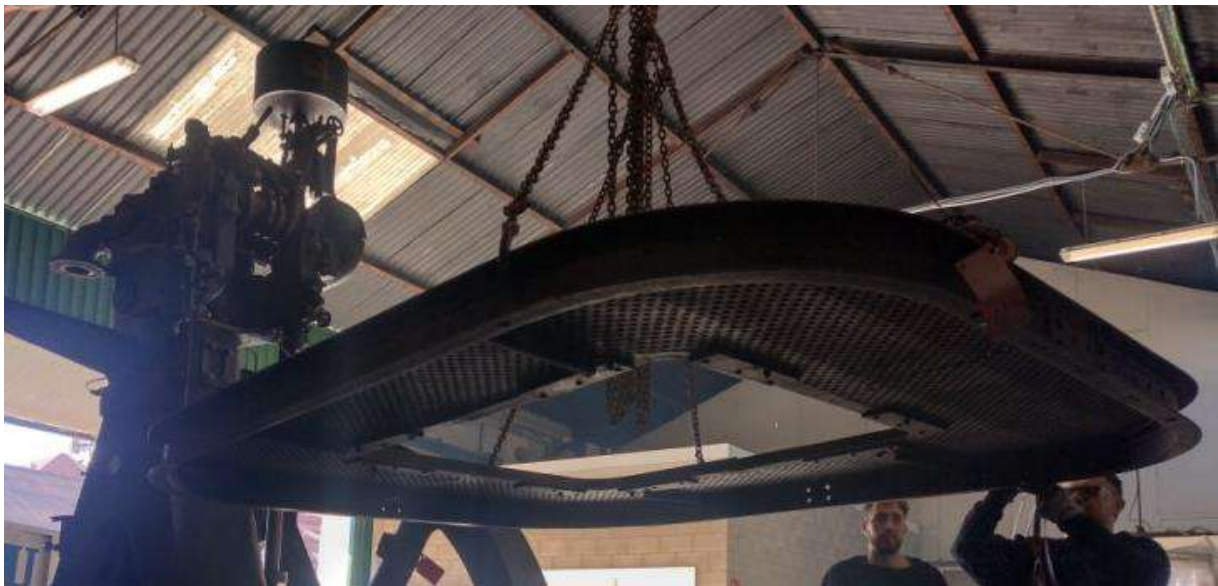
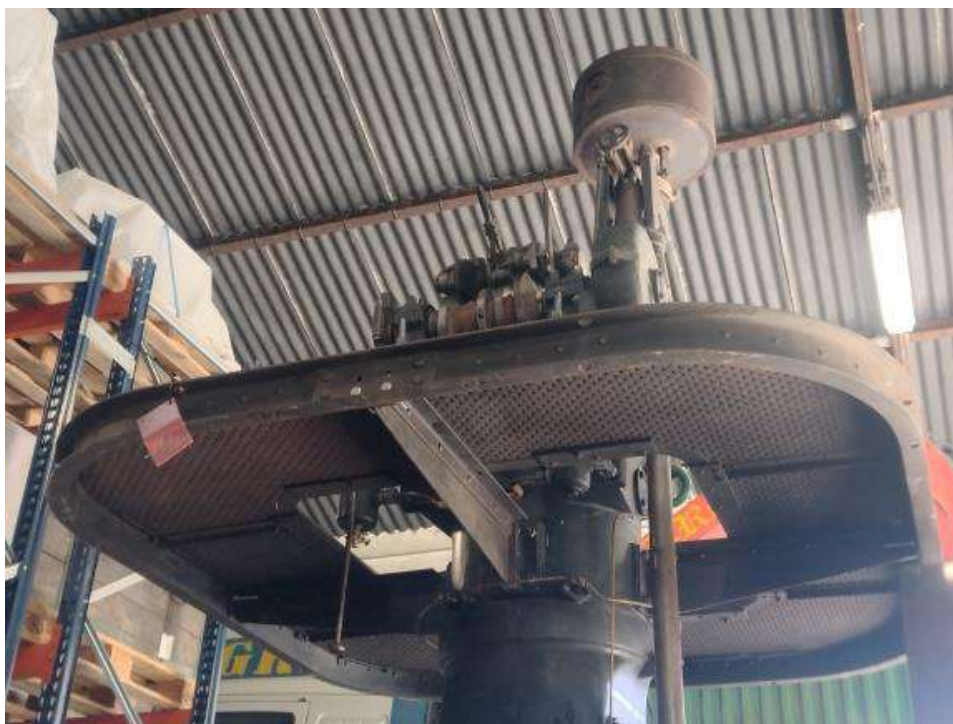
**Montaje de la plataforma sobre los cuatro brazos anclados al bloque motor.**

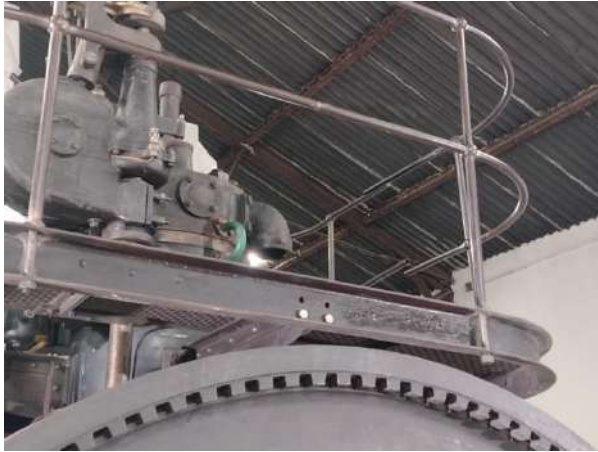
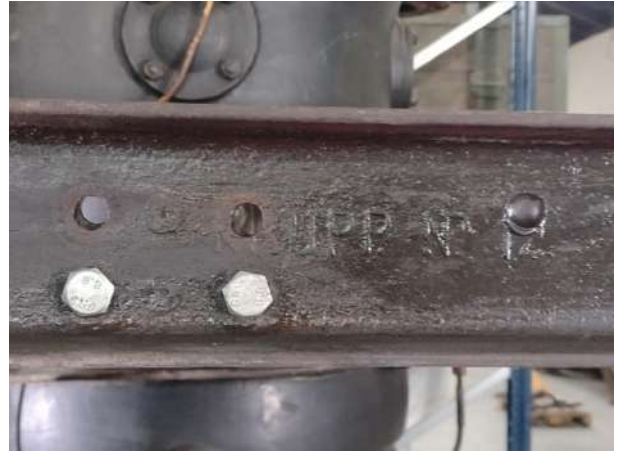
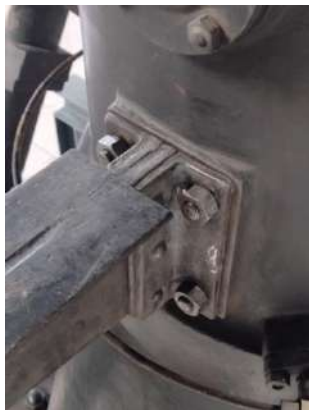
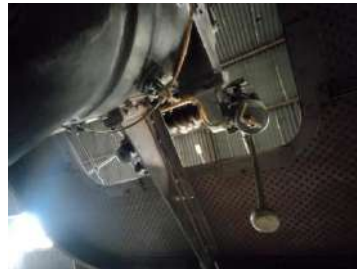
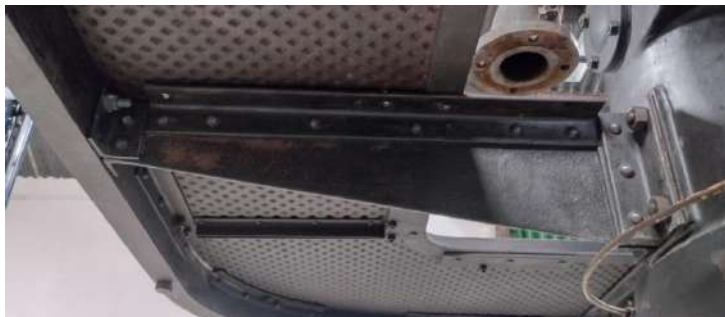
**Instalación de la plataforma tras el montaje del cuerpo principal, árbol de levas y tapa superior. El agujero interior cuadra con las medidas de la parte superior sin interferir con ningún elemento. Los brazos cuatro se anclan por la parte inferior, respetando la colocación de los mismos según su longitud.**

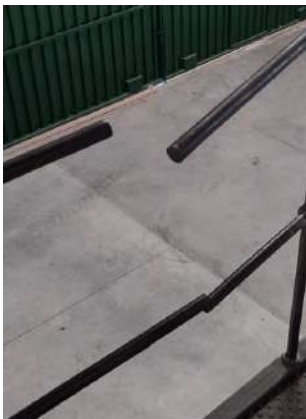
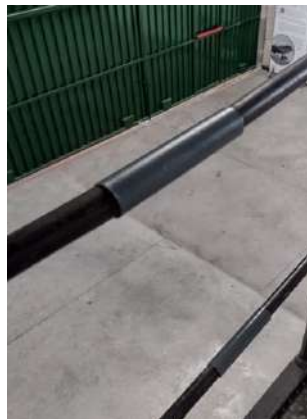
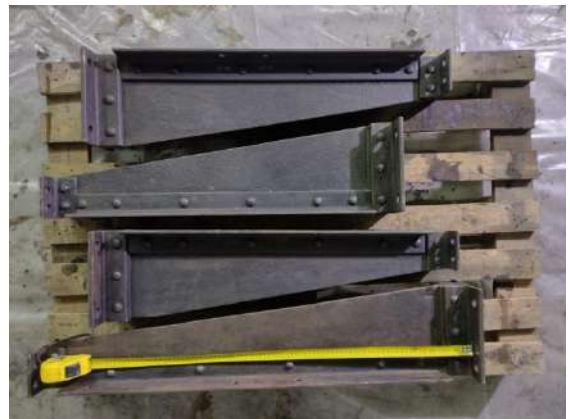
**Corrección de la desviación de la barandilla.**

La barandilla, compuesta por dos tramadas simétricas, se ancla a la plataforma desde abajo y desde los frentes de los brazos. La tornillería de la barandilla no se conserva del desmontaje y se reponen mediante nueva tornillería con la métrica adecuada. El encuentro de las barras de las barandillas se realiza mediante tubos metálicos que corrigen las desviaciones de los extremos.

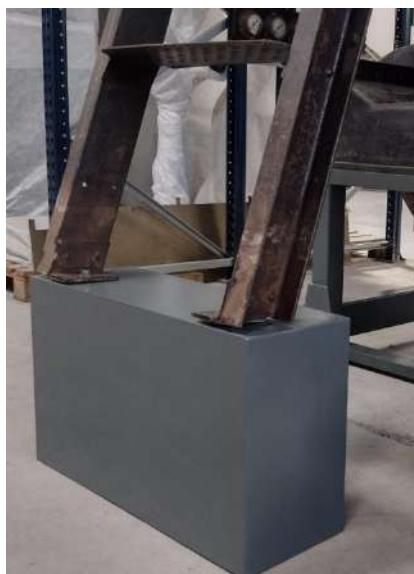
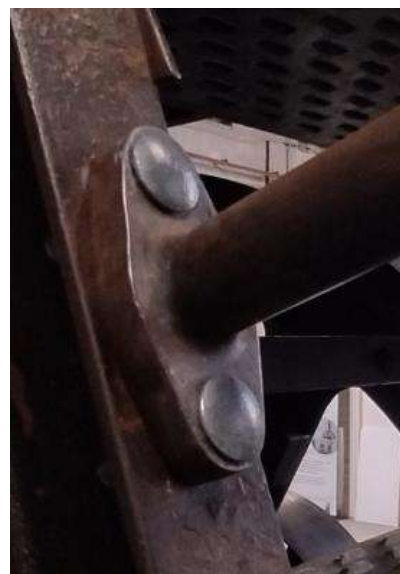
Montaje de la escalera de acceso apoyada sobre un cajón metálico, que suplementa la antigua disposición del foso de mantenimiento.

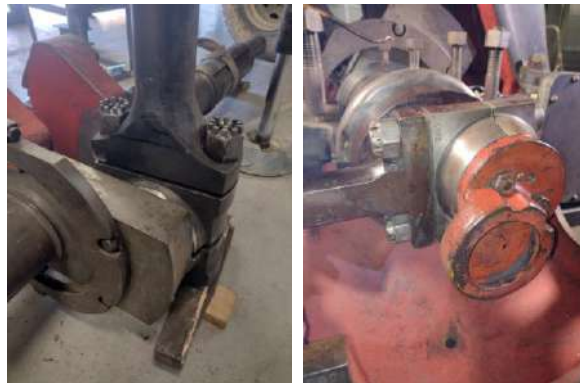
**Vistas de los casquillos conectados al cigüeñal**

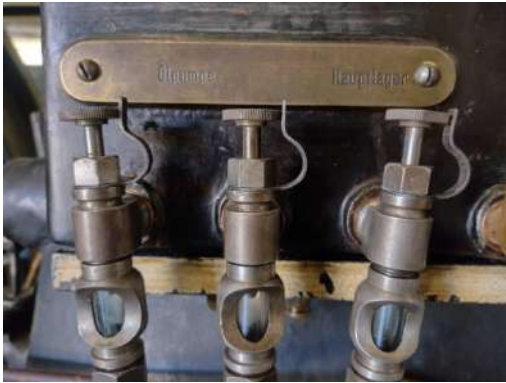
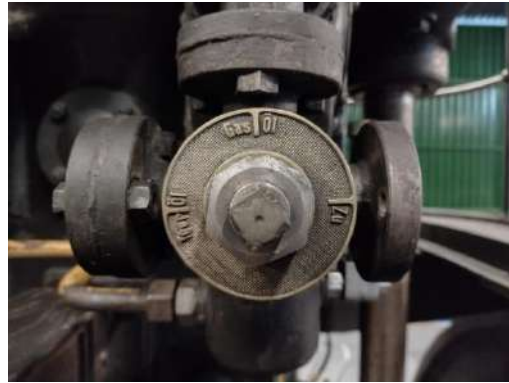
**Rótulos localizados en el depósito de entrada de aceite y en el árbol de levas:**

- Ölpumpe: bomba de aceite
- Hauptlager: depósito principal
- Teer öl: aceite de alquitrán
- Gas öl: gasoil
- Zu: cerrado

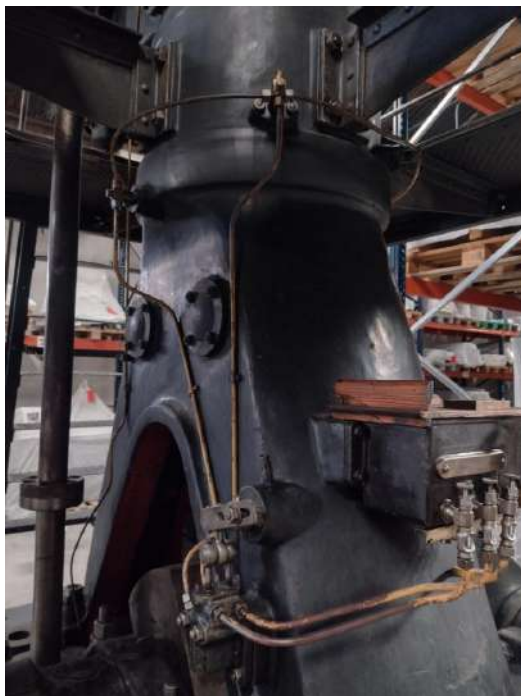
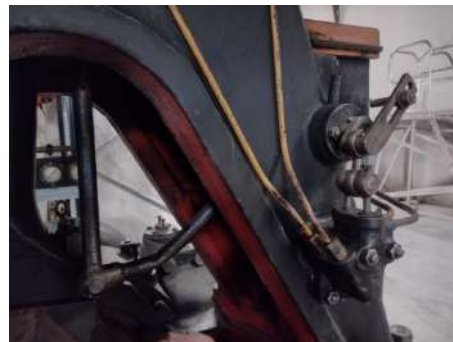
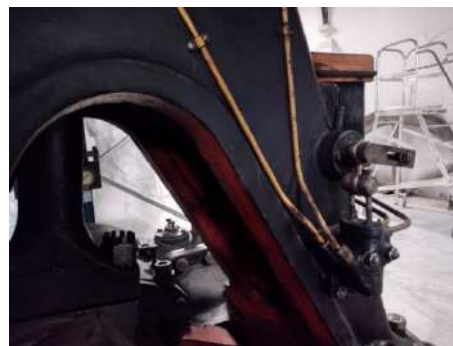
El circuito amarillo corresponde a la distribución del aceite. Se bombea gracias al movimiento de la biela y así lubrica el interior de la cámara, reduciendo la fricción. Arriba se puede apreciar la conexión de la biela con la bomba exterior

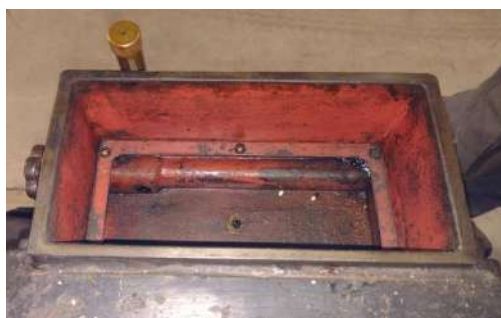
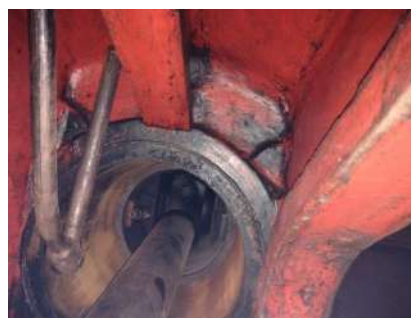
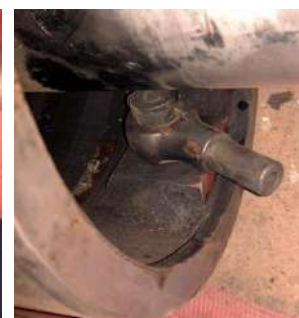
**Interior del depósito lateral de aceite, desde donde se distribuye a las llaves**

**Interior de la biela, donde se aprecia la barra de transmisión que conecta con la bomba lateral**

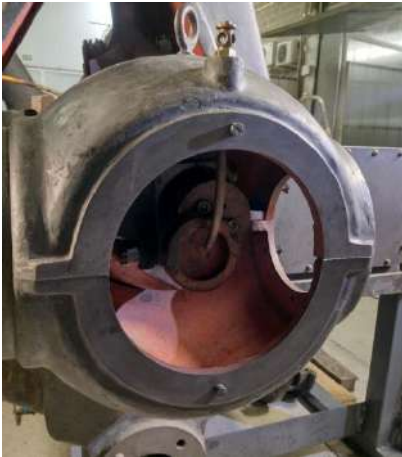
**La salida del aceite para la biela del compresor, viene del circuito lateral de bombeo.  
Tapas para el engrase manual en los sombreretes**

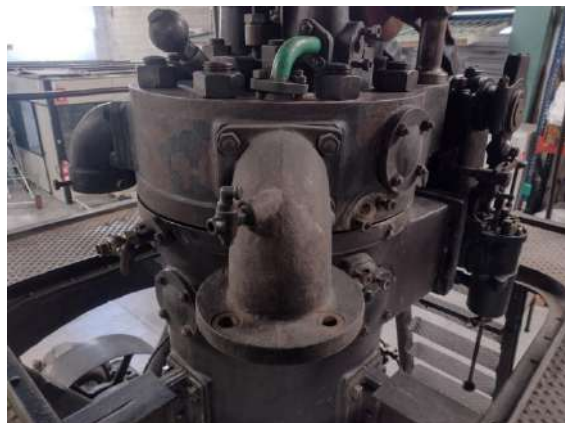
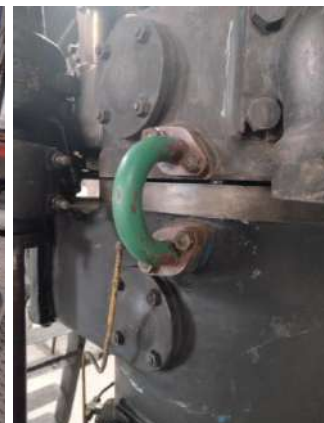
**El árbol de levas es la parte más complicada en cuestión de mecánica. Al no plantearse la posibilidad de desmontarlo en parte, no podemos conocer los engranajes internos de la cámara superior**

**Al árbol de levas conecta con la conducción de agua para refrigerar esta parte. Existe una entrada de agua y su desagüe.**

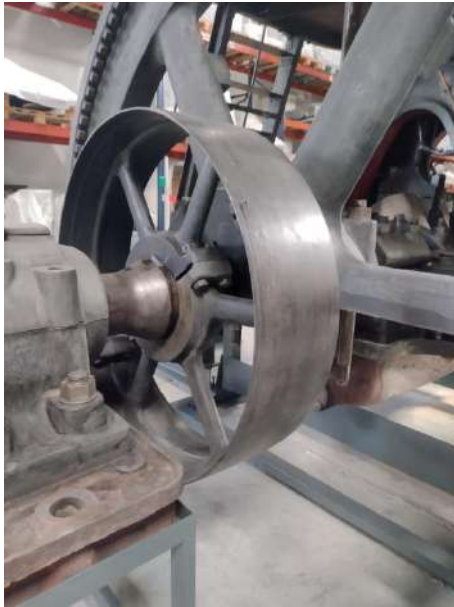
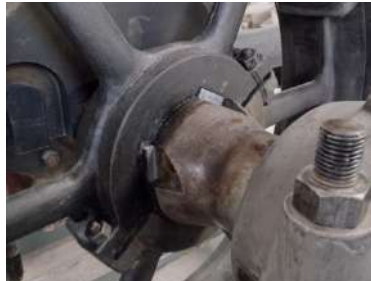
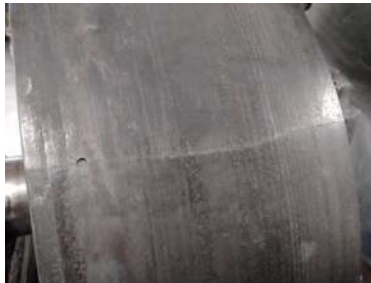
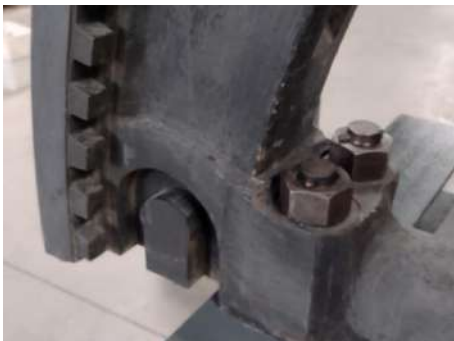
Se calcula para el medio volante de inercia un peso aproximado de 2730 kg. Se apoya sobre el cigüeñal para evitarle estrés excesivo. El peso debe descansar sobre su bancada, donde se asegura con sus espárragos de cierre que unirían con el otro medio volante.

Del volante del generador se puede apreciar que en fábrica esta realizado de una pieza. Posee en su cara interior un rebaje para facilitar su rotura y así poderlo montar en dos piezas separadas. En el montaje resulta una unión perfecta.

**En el volante del generador se aprecia la precisión en el molde con el que se realizó. Se aprecia la muesca por la que se favorece su rotura y crear así el montaje en dos piezas.**

**En el volante de inercia vemos el dentado para la fijación y el anclaje con sus propios espárragos, para asegurar la pieza.**

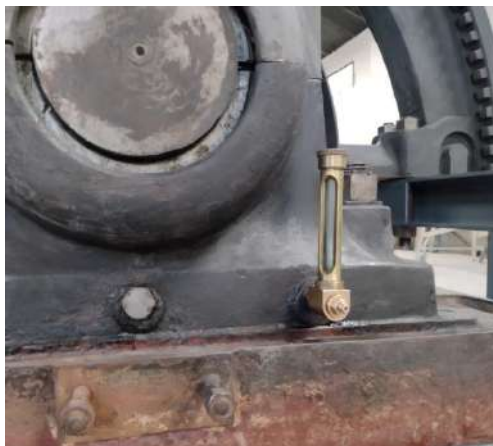
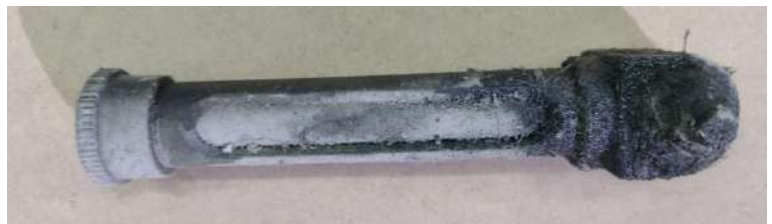
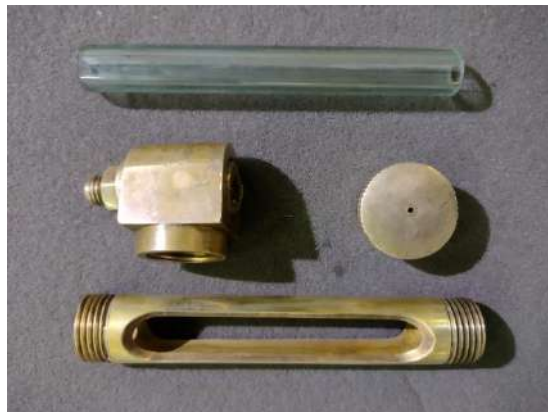
**El motor Krupp requería de engrasado continuo durante su funcionamiento y tanto el cárter como el asiento exterior poseen un canal de recogida de las filtraciones y pérdidas.**

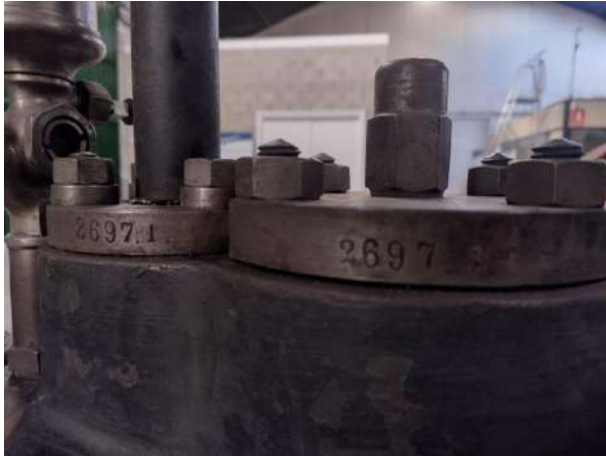
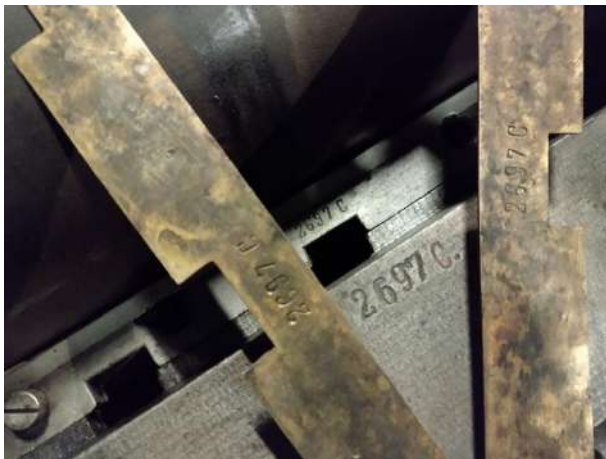
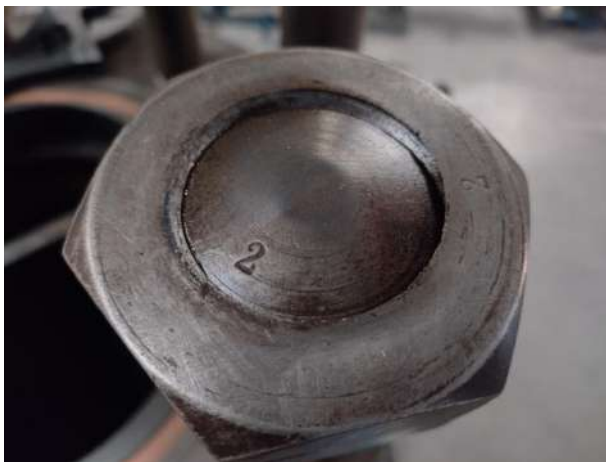
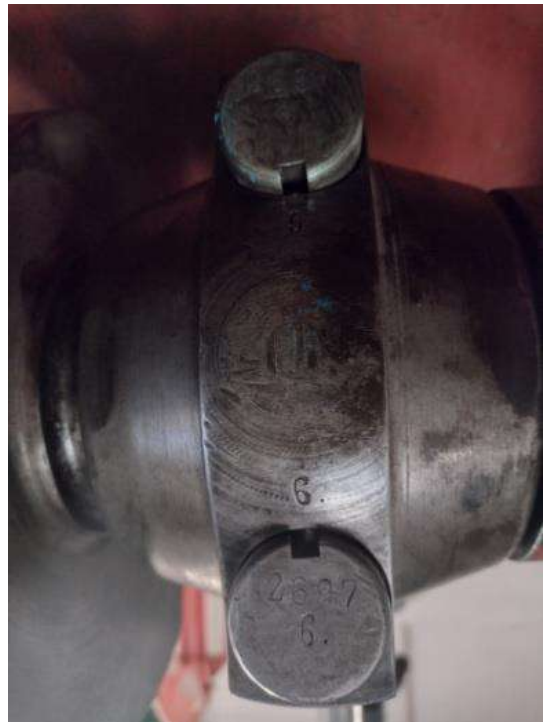
#### 5.4. SIGLAJE ORIGINAL.

El motor Krupp presenta como número de serie de fábrica el 2697. Así mismo, en diversas piezas, se encuentran números para emparejar diferentes elementos (como tuercas a sus espárragos) o seriadas con letras como en los cojinetes y sus sombreretes.
