## CONSERVACIÓN Y MONTAJE DEL GRUPO GENERADOR WINTERTHUR Y CONSERVACIÓN DEL MOTOR KRUPP.

## 1.- INTRODUCCIÓN.

### 2.1. Grupo Motor Winterthur.

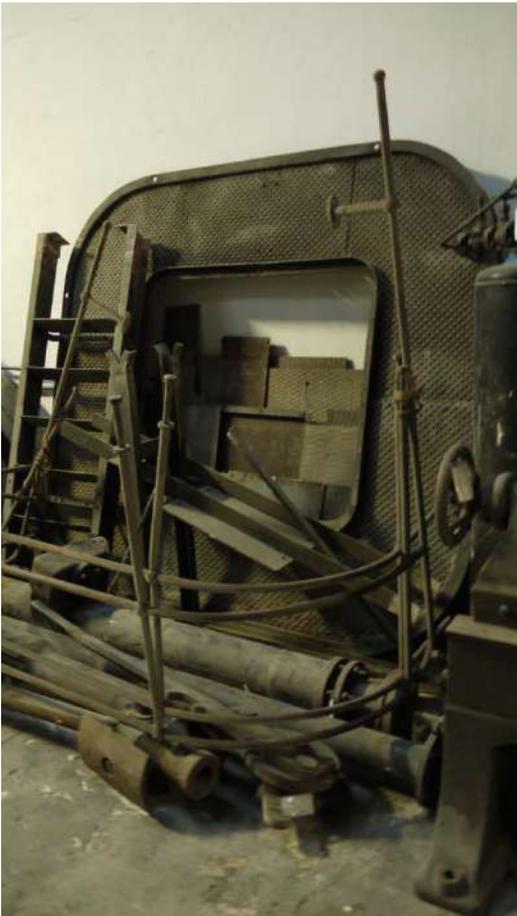
Aspecto del estado inicial del motor Krupp. Debido a sus dimensiones y a la gran cantidad de componentes heterogéneos, su almacenaje resulta complicado.

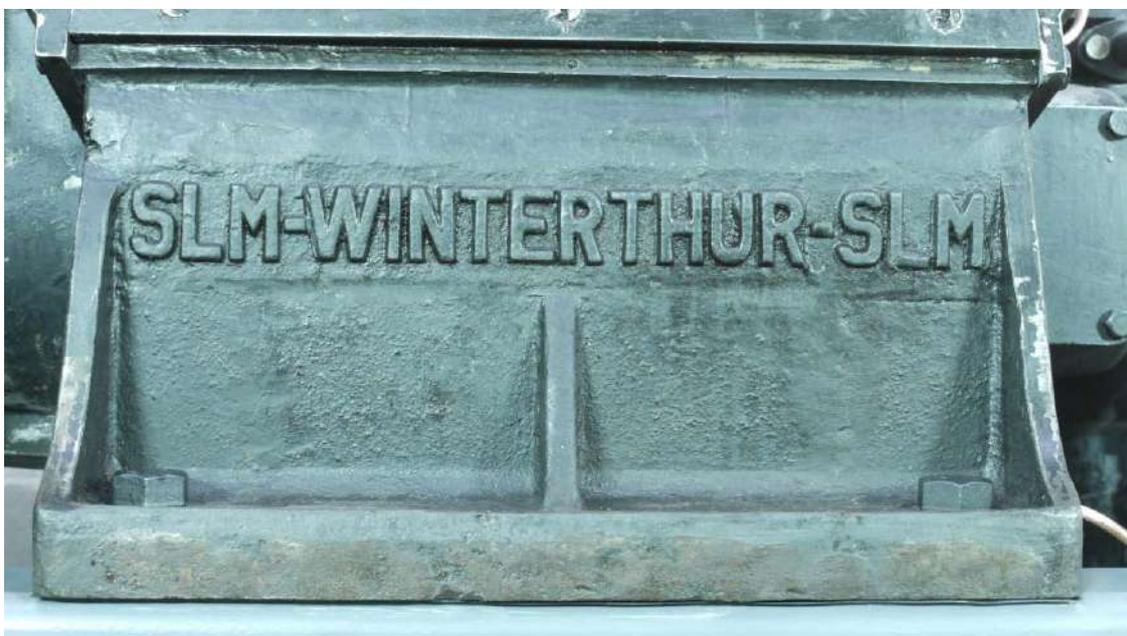
Marca del fabricante Sociedad Suiza de Locomotoras y Máquinas Winterthur.  
Sede en España, Plaza de las Salesas, nº 10. Madrid.

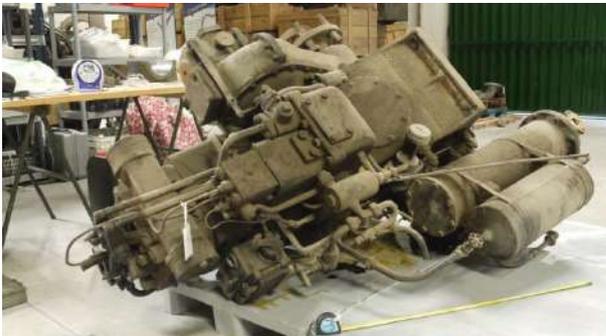
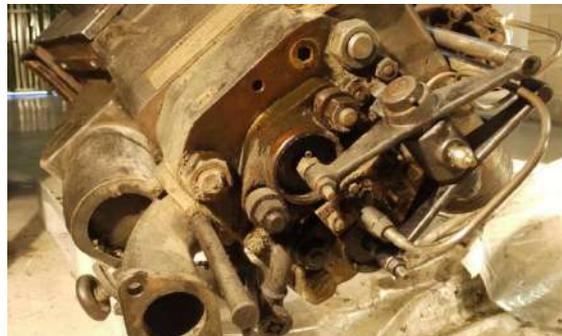
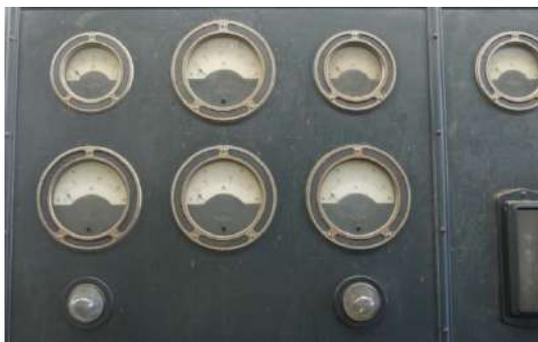
El paso del tiempo ha permitido la acumulación de polvo y suciedad. Son evidentes, sobre todo en el motor, los restos de aceites y grasas necesarias para la lubricación. Presenta una pintura protectora de fabricación, pero la continua necesidad de mantenimiento, favorece la acumulación de capas gruesas de aceites.

Detalles iniciales con diferentes grados de suciedad según el funcionamiento de cada elemento

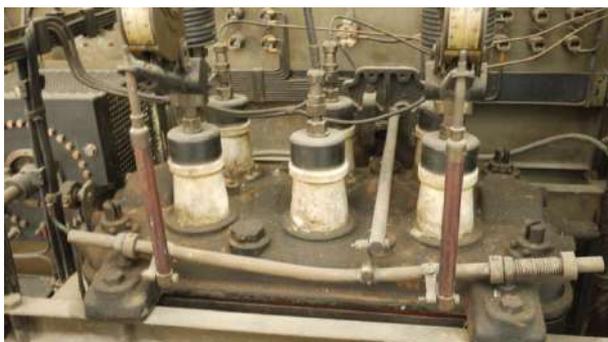
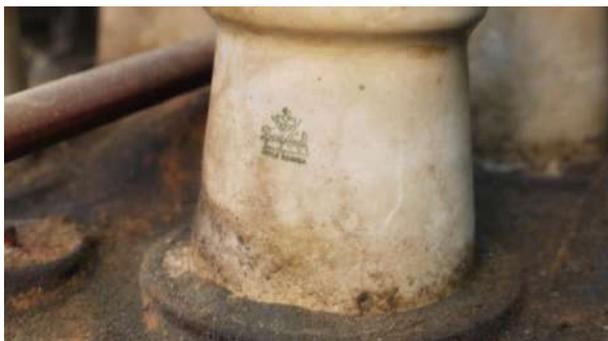
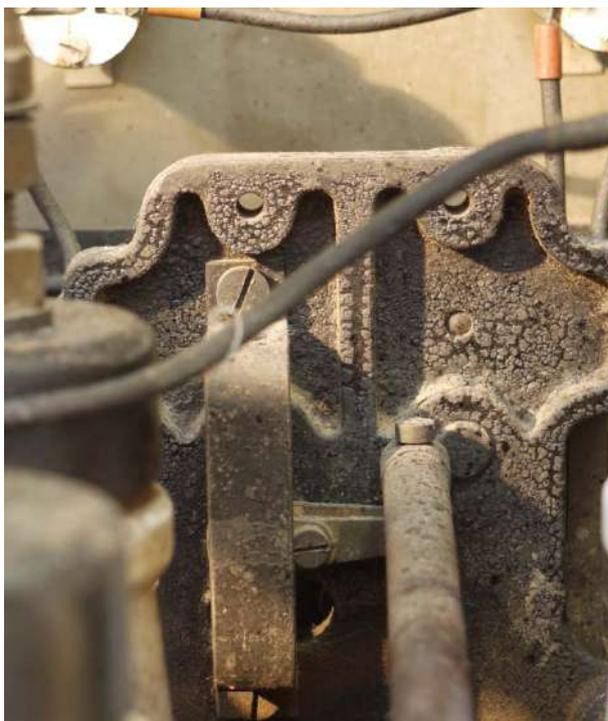
Acumulación inicial de suciedad sobre diversos elementos de la trasera del cuadro de mandos.

Se distingue la porcelana vidriada, que forma los dieléctricos, pudiéndose apreciar el sello de fábrica.

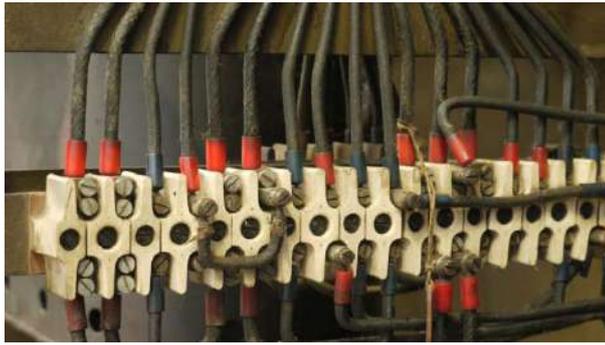
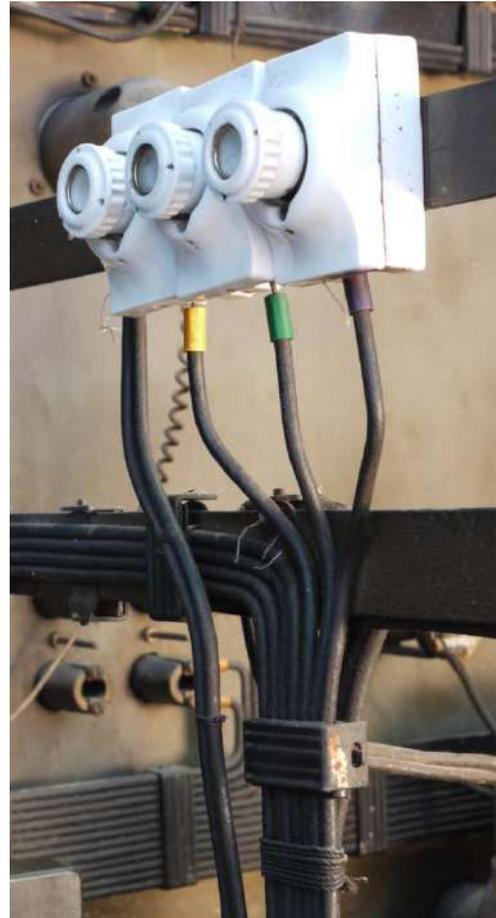
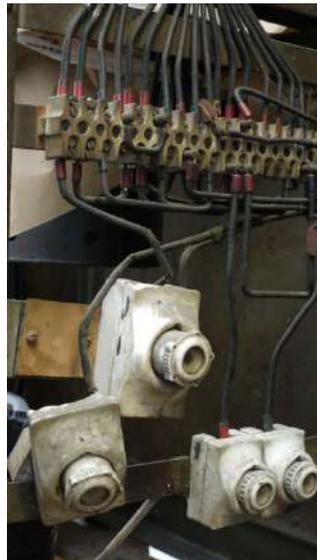
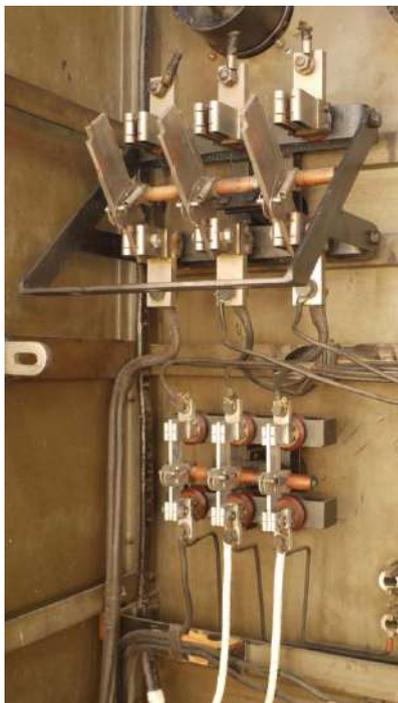
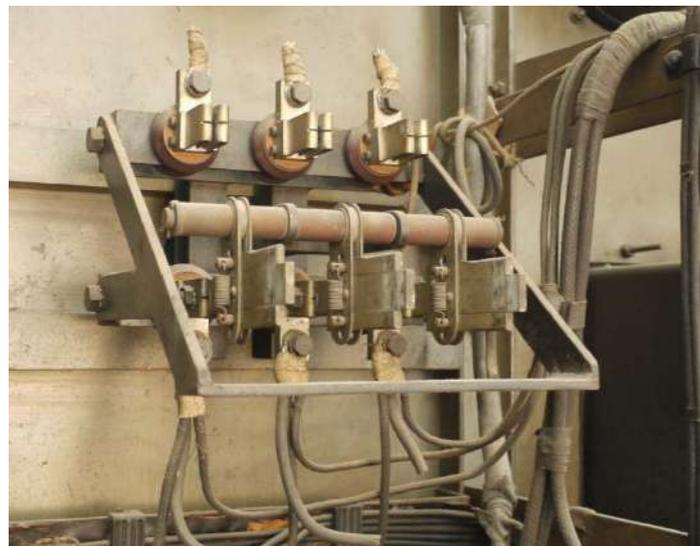
Iniciada la limpieza se puede apreciar el contraste entre los elementos tratados y las zonas sin limpiar. Mediante estas catas de pequeñas dimensiones se puede cuantificar la bondad de los tratamientos, hasta definir el grado de limpieza más adecuado.

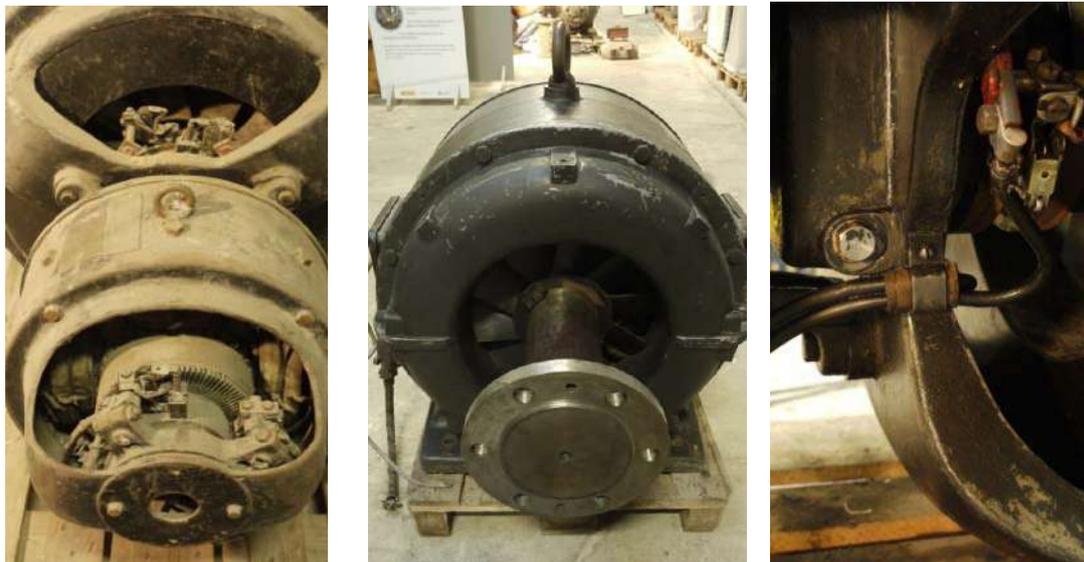
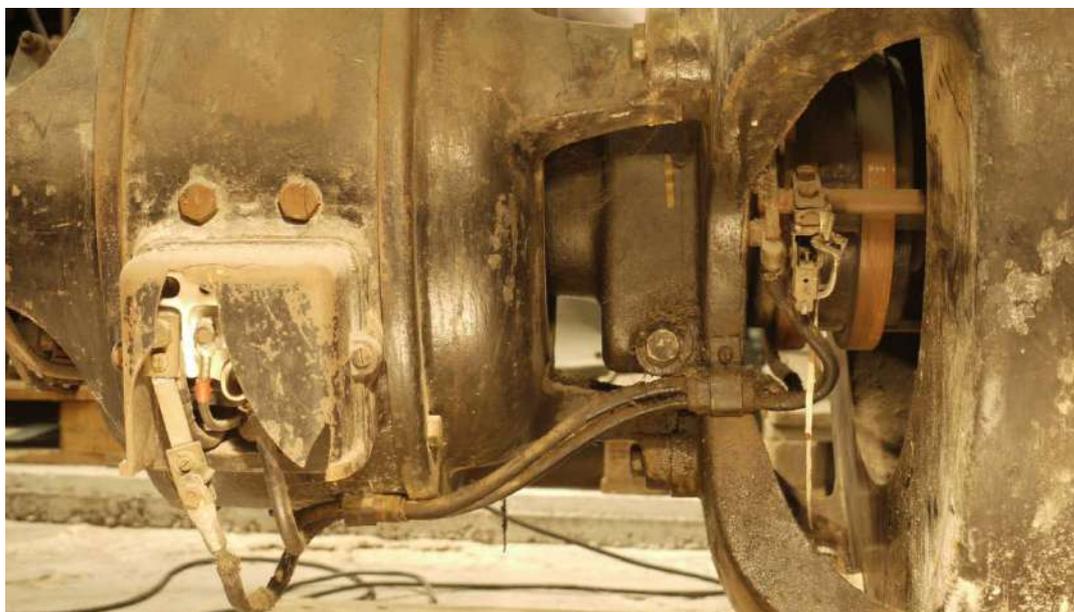
Para el generador se actúa con un aspirado de polvo el interior, lo más profundo posible y ayuda con disolvente en los elementos que resultan parcialmente accesibles, como bobinas y cableados. La carcasa exterior se limpia con K-35 y posterior aclarado. A su vez se retiran restos de la obra de asiento y posteriormente ya en su localización definitiva, se repasa la zona inferior de contacto.

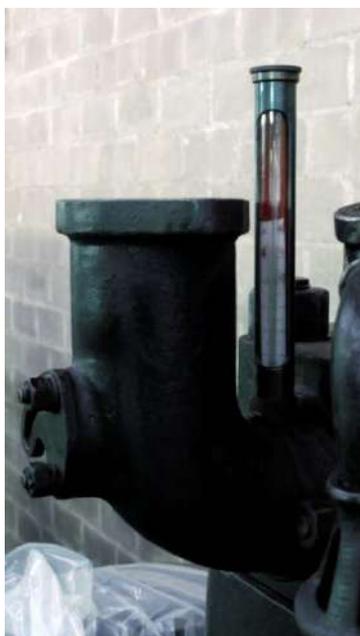
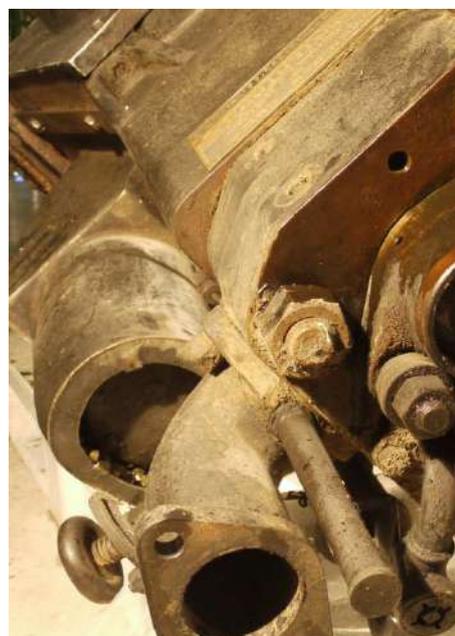
Limpieza y montaje del termómetro que apenas era visible al comienzo del trabajo.

En la zona superior la tobera se encuentra rellena con casquillos de latón, usados para inutilizar el motor y evitar su funcionamiento una vez jubilado. La posición inicial tumbada del motor favorece el goteo de aceites del interior al suelo y sobre el propio motor. Retiramos los trapos que sellaban tuberías abiertas y los restos de las abrazaderas de alambre, recuperando una cabeza de válvula de repuesto.

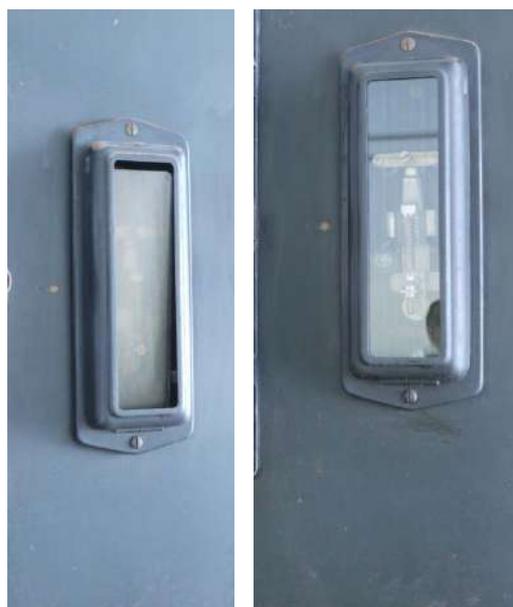
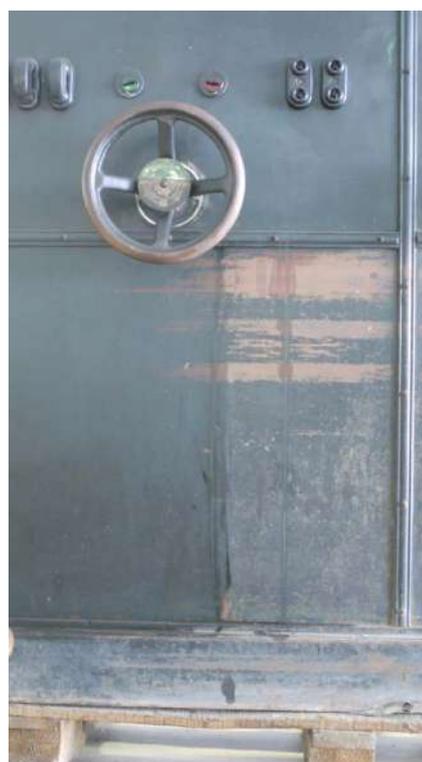
Aspectos parciales durante el avance de la limpieza en el anverso del cuadro de mandos.

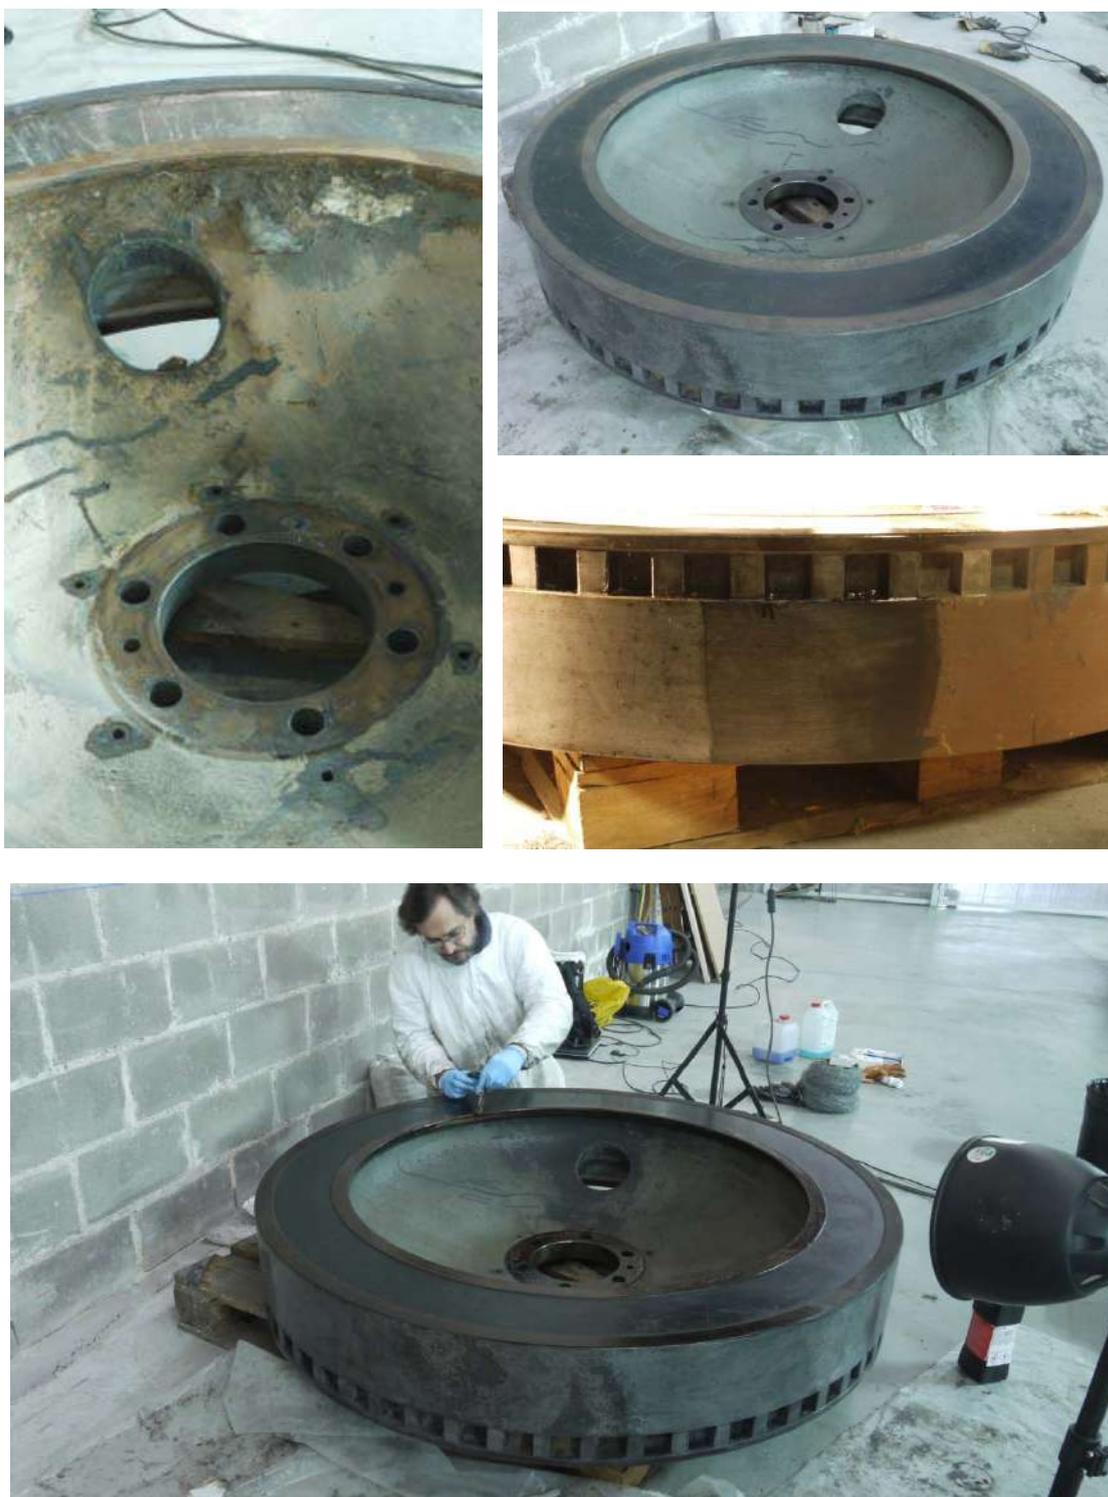
En el caso concreto del volante de inercia, protegido por pintura gris industrial en ambas caras, se procedió a su limpieza mediante aplicación de K-35 y Fertan en las zonas de óxido puntual. El principal problema de esta pieza bifaz es su elevado peso y complicada manipulación, finalizada la limpieza de una de sus caras, fue necesario voltearla con la ayuda del toro mecánico para poder emprender la limpieza de la otra facies, apoyada en el suelo.

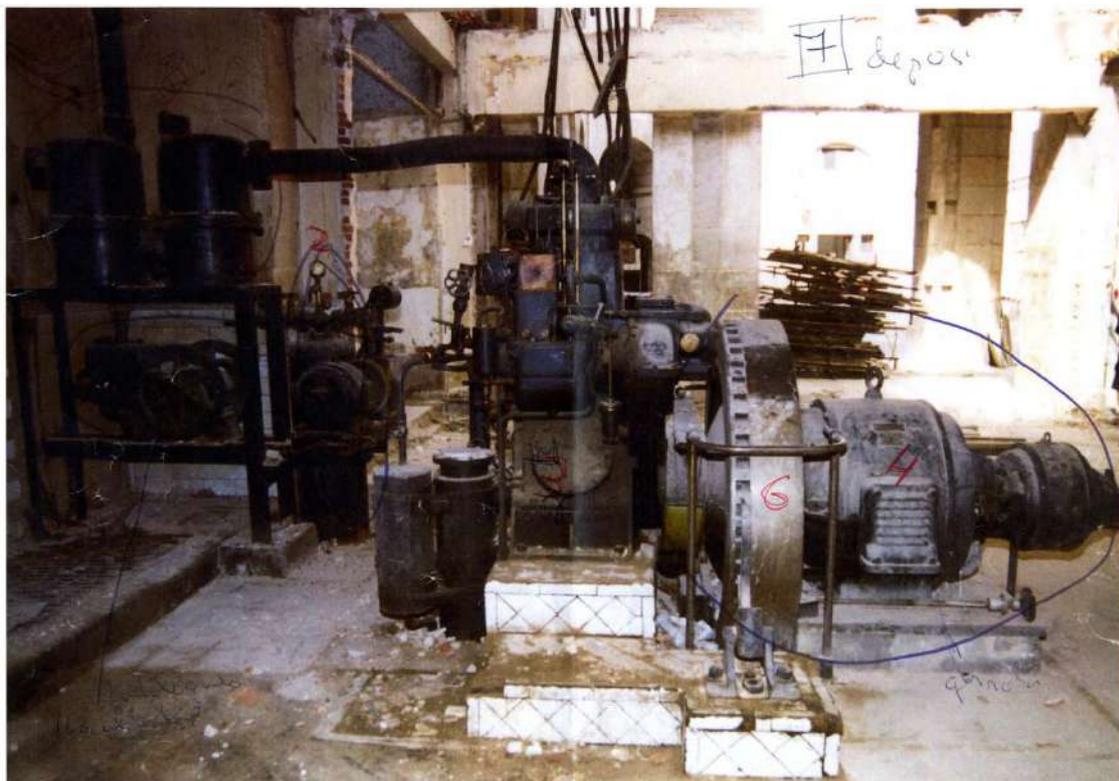
Fotografía del motor Winterthur en su emplazamiento original en la antigua Casa de Correos de la Puerta del Sol. Madrid.

Se aprecia con claridad la bancada de obra, adaptada a la geometría del motor y recubierta con azulejos esmaltados en blanco. También se distingue la formación del foso, que aloja parte del volante y de los depósitos auxiliares.

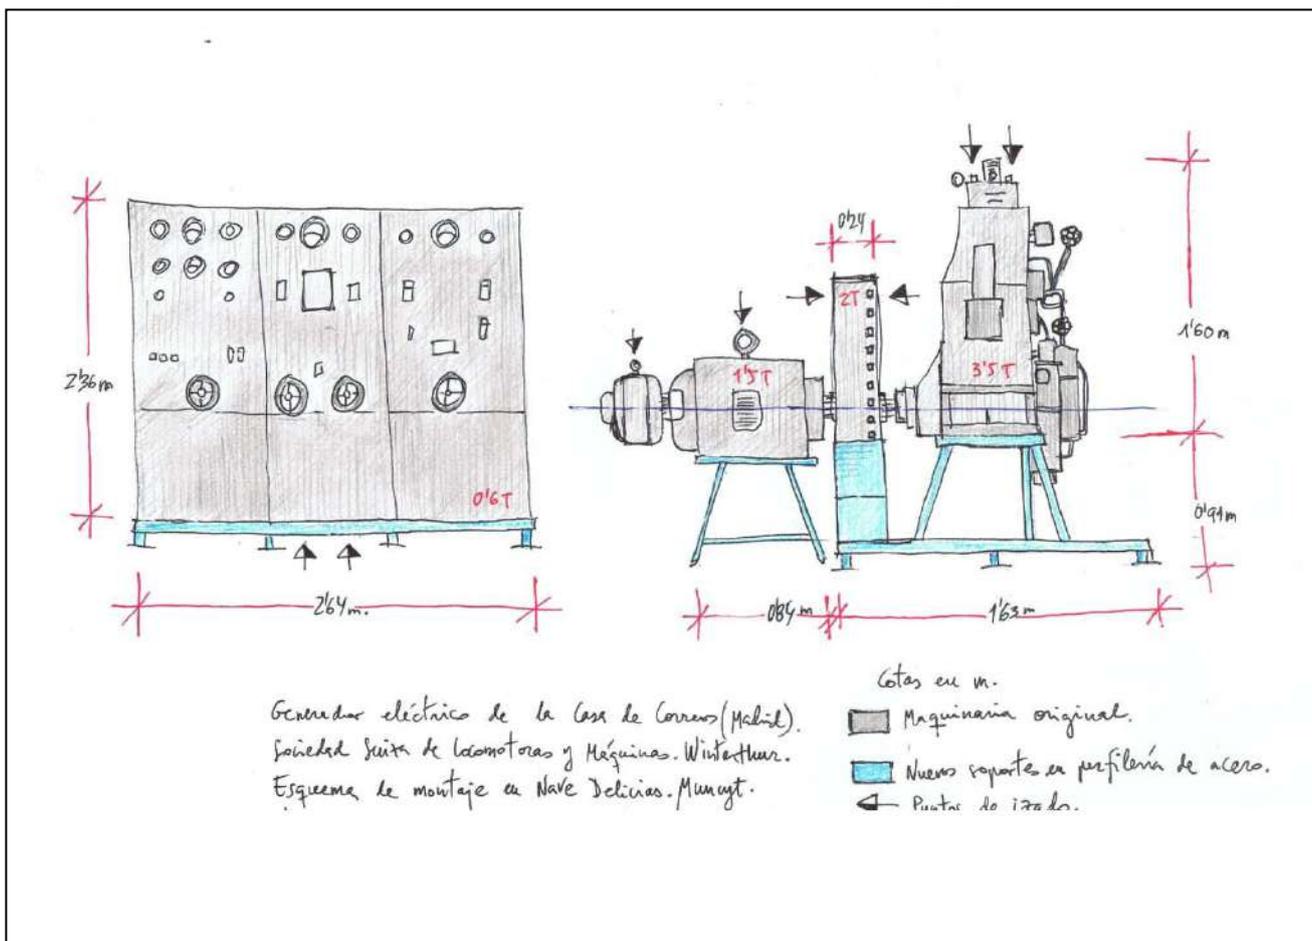
Croquis del sistema de montaje del motor Winterthur.

sustentación creado ex novo, para adaptarse perfectamente a su geometría de apoyo. Cada apoyo para cada máquina-componente debe ser diferente; la sustentación del panel de control se resuelve con una religa a base de estructura tubular de acero, la del motor Winterthur se compone de un caballete tridimensional de estructura tubular de acero con la base suficientemente ancha para facilitar el apoyo del volante de inercia, soportado por una llanta de acero pos formada en curva y anclada por sendas llantas a la base del motor, y por último, el generador descansa en un caballete de aspecto similar al del motor, pero con menor sección estructural.

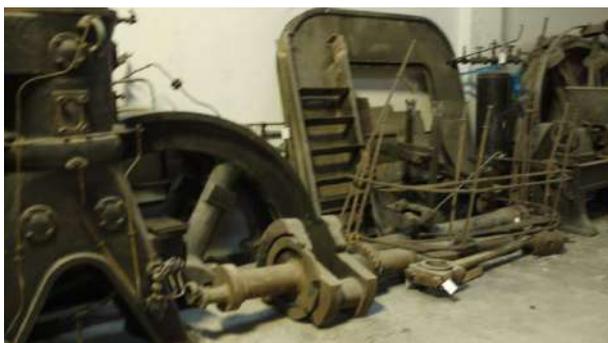
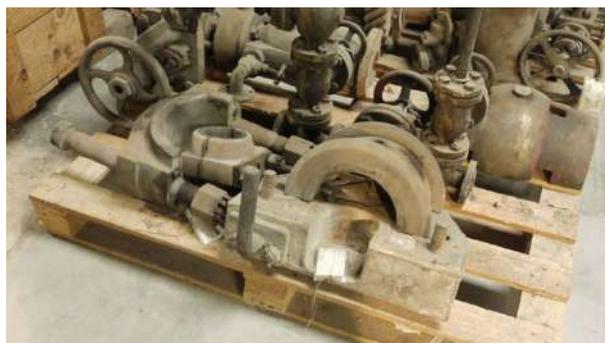
Detalles iniciales del almacenamiento

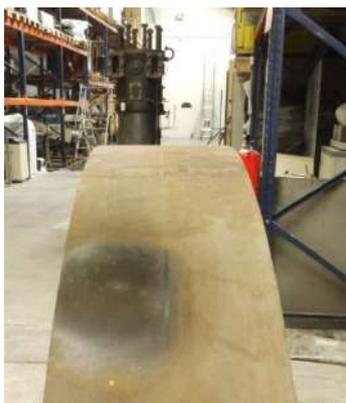
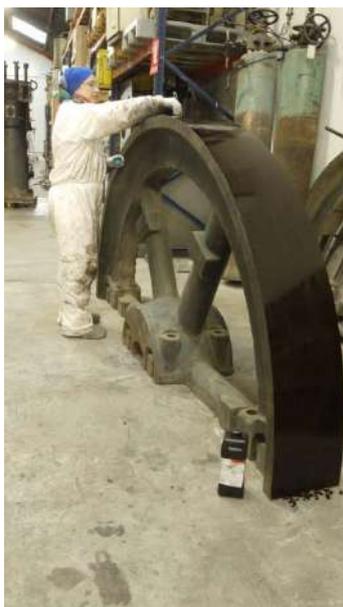
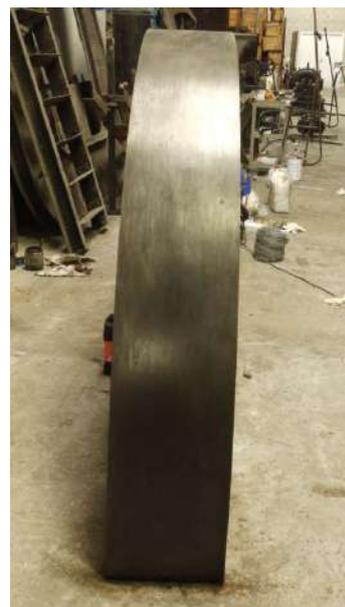
Catas previas a la aplicación del desincrustante de óxidos Fertan. Se retirará mecánicamente tras secado de 24 horas

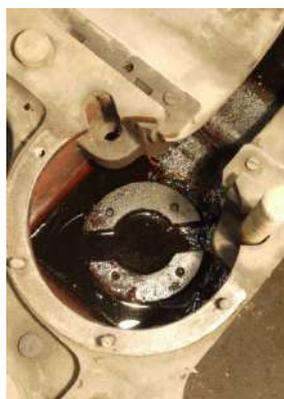
Vaciado de aceite en el cárter inferior. Del interior del cárter se llegaron a sacar más de dos litros de restos de aceite

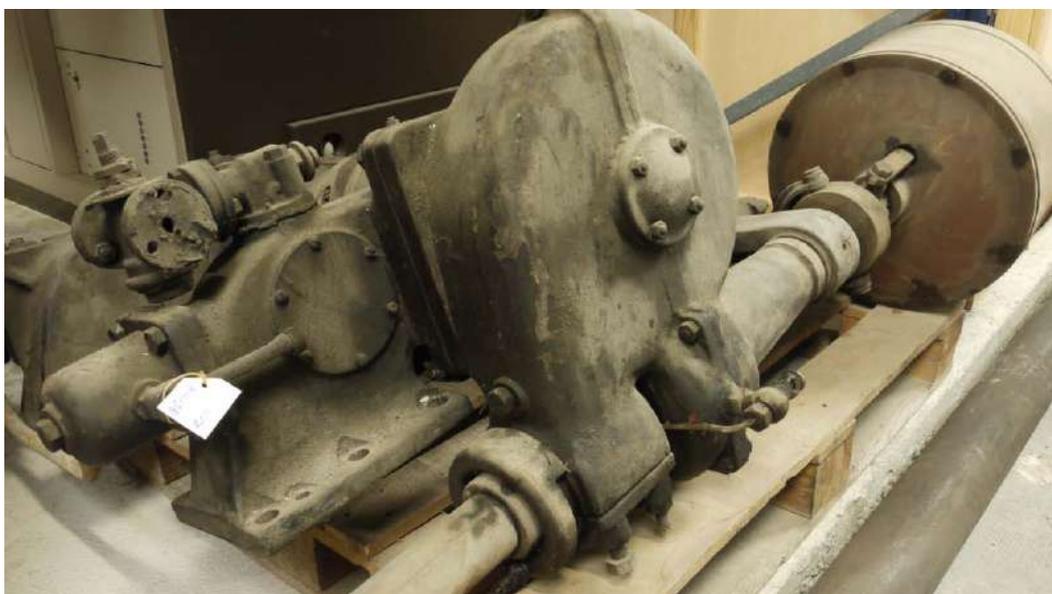
Ejemplo de etiquetado de componentes sin limpiar.

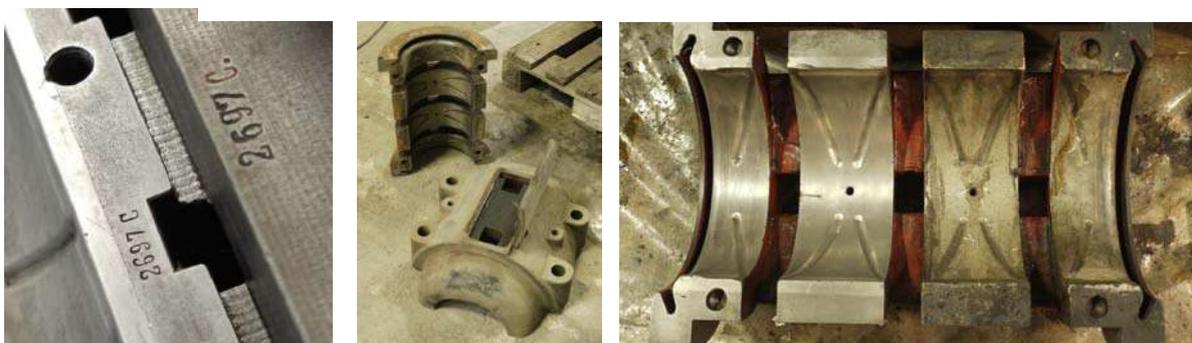
A la izquierda números originales de serie y a la derecha, desmontaje y limpieza de segmentos.

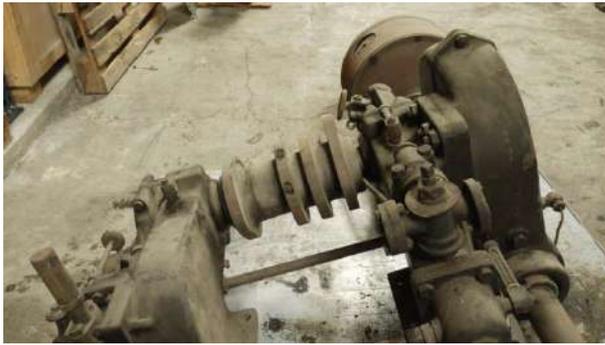
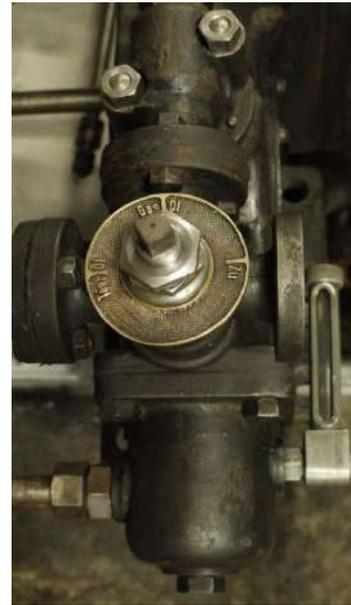
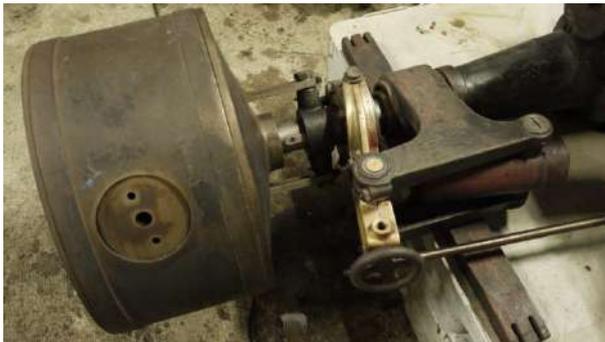
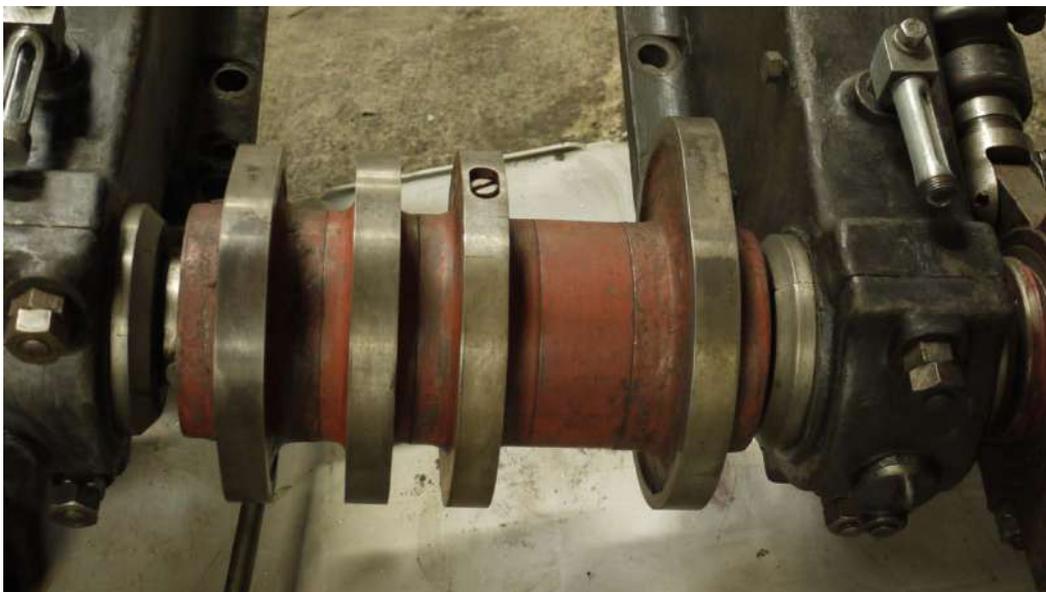
Diferentes aspectos del avance de limpieza, donde se aprecian los diferentes acabados superficiales originales.

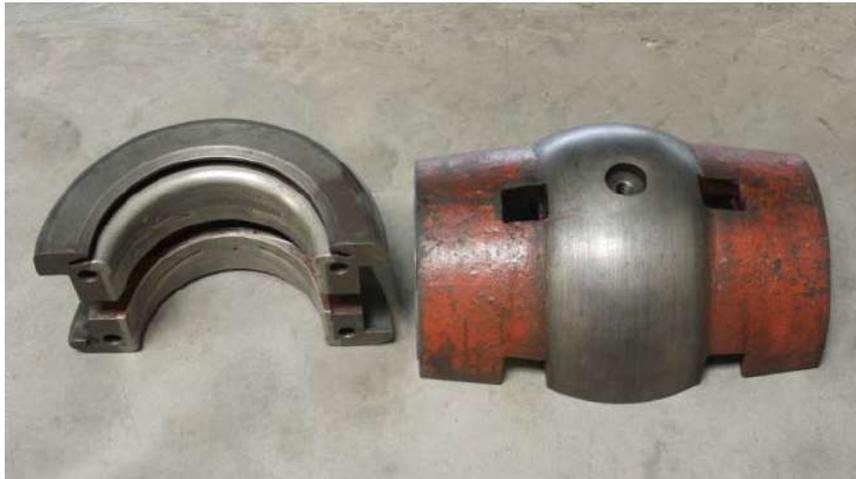
En el interior de los cojinetes se puede apreciar el casquillo de fricción, sustituible sin reponer el cojinete entero y también se distingue el acanalado que distribuye el aceite lubricante y los orificios de vertido

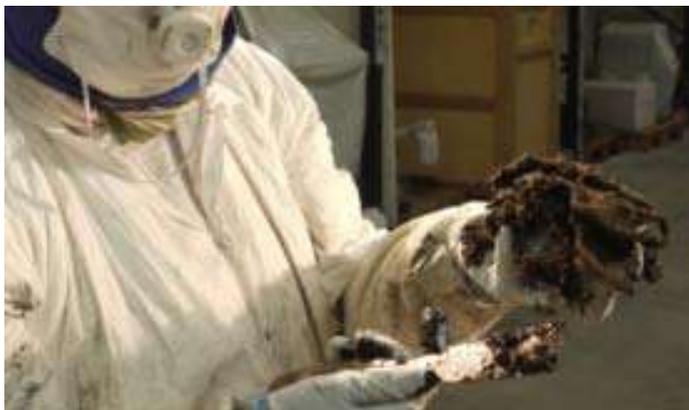
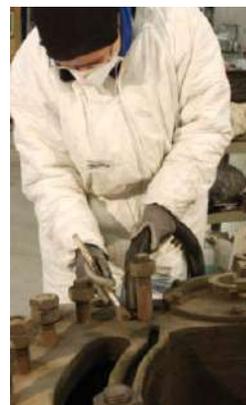
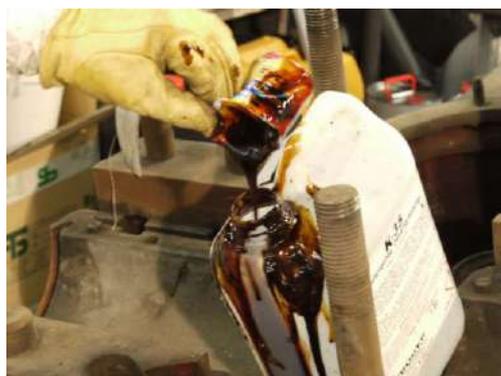
Diferentes fases de la retirada de suciedad, restos grasientos y depósitos acumulados. Los restos más nocivos se retiran a puntos limpios municipales

El desincrustante K-35 es una mezcla de jabón de base alcalina en agua, que rebajamos en agua destilada al 50%. En algunos casos de suciedad más reseca o gruesa, se puede aplicar inicialmente sin disolver. Posteriormente se aclara y limpia con trapos o hila de algodón hasta secar completamente la superficie. En general el tratamiento se suele repetir dos o tres veces o aplicar posteriormente Fertan, si trabajamos sobre metal visto.

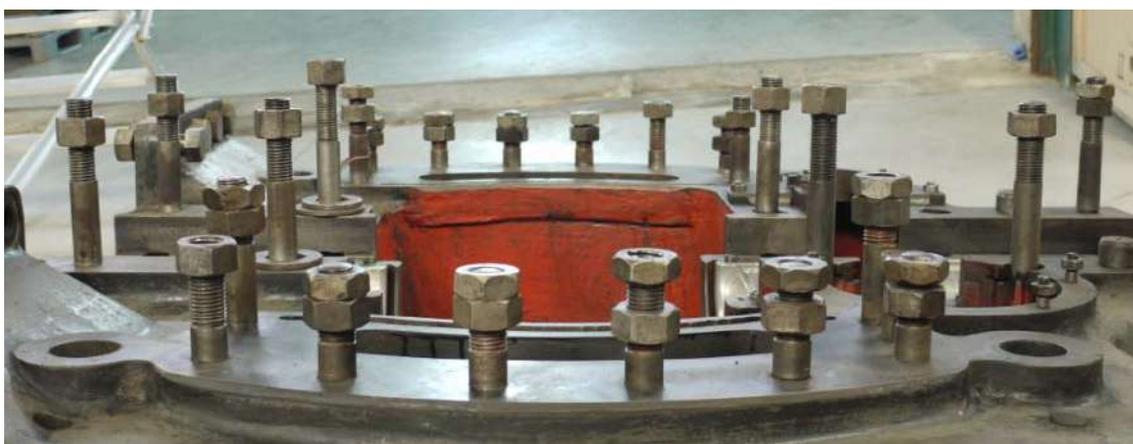
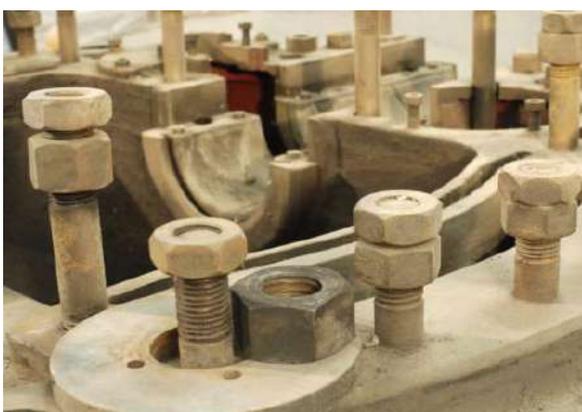
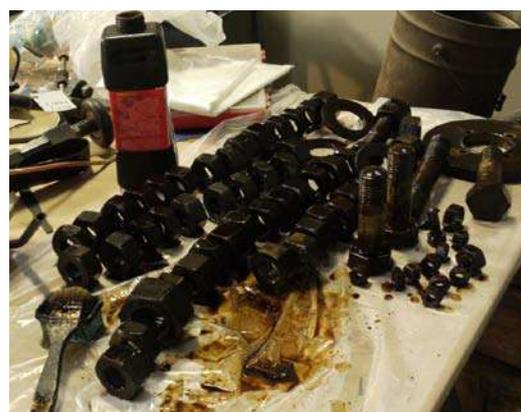
Desarrollo de la limpieza con el antioxidante Fertan.

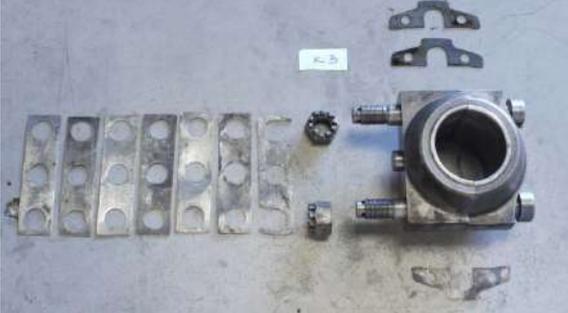
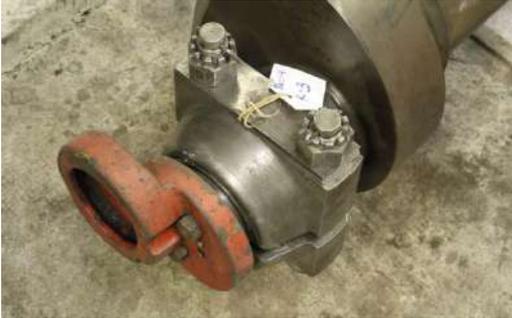
Nº de pieza 85/1/4		K 3		Fecha proceso

Descripción de la pieza					
<p>Cojinete de la biela secundaria. 3 chapas de ajuste entre cojinetes y 7 de ajuste entre cojinete y cuerpo de la biela. 2 tuercas dentadas con pasadores de seguridad.</p>					
Estado inicial					
<ul style="list-style-type: none"> <li>• Polvo y aceite superficial, metal de fricción en buenas condiciones.</li> <li>• Juego de pernos y tuercas completo. Juego de placas entre cojinetes posiblemente completo</li> </ul>					
Dimensiones					
General	cm	Secundarias			
Altura	20	Altura			
Anchura	185	Anchura			
Profund.	13	Profund.			
Diámetro	9	Diámetro			
Anclajes y sujeciones			Sustituciones		
<ul style="list-style-type: none"> <li>• 3 chapas entre cojinetes</li> <li>• 7 chapas entre cojinete y cuerpo de la biela</li> <li>• 2 pernos con sus tuercas y pasadores</li> </ul>			<ul style="list-style-type: none"> <li>• Posiblemente completo</li> <li>• Completo</li> <li>• Completo</li> </ul>

Relación con otras piezas					
K 23	Cigüeñal				
K 48	Cámara secundaria				
Tratamiento y observaciones					
<ul style="list-style-type: none"> <li>• Se encuentra atornillada en el extremo del cigüeñal. Convierte el movimiento rotativo del mismo en horizontal alternativo en la cámara secundaria.</li> <li>• El resto de la biela queda oculto en su cámara.</li> <li>• Limpieza con Fertan, desengrasante K35 y mecánica</li> </ul>

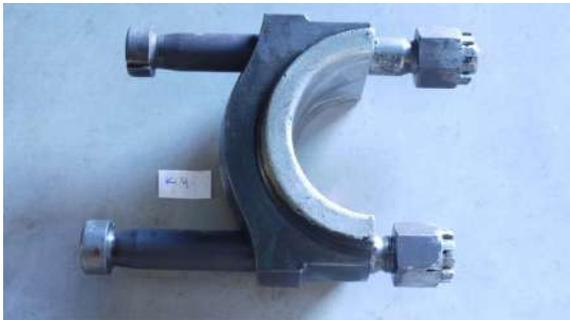
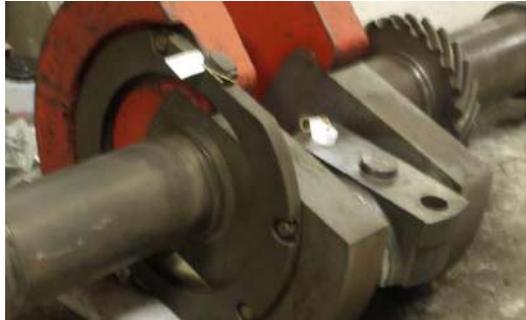
Nº de pieza 85/1/4		K 4		Fecha proceso

<b>Descripción de la pieza</b>									
<p>Cojinete de la biela principal. Se presenta con el juego de pernos completo.</p>									
<b>Estado inicial</b>									
<ul style="list-style-type: none"> <li>• Polvo y aceite superficial, metal de fricción en buenas condiciones.</li> <li>• Juego de pernos y tuercas completo. Tuercas dentadas sin pasadores.</li> </ul>									
<b>Dimensiones</b>									
General	cm	Secundarias	Pernos						
Altura	18,5	Altura	42						
Anchura	32	Anchura							
Profund.	16	Profund.							
Diámetro		Diámetro	4,7						
<b>Anclajes y sujeciones</b>				<b>Sustituciones</b>					
<ul style="list-style-type: none"> <li>• Juego de pernos y tuercas completo</li> </ul>				<ul style="list-style-type: none"> <li>• Faltan pasadores de seguridad</li> </ul>					
<b>Relación con otras piezas</b>									
K 23	Cigüeñal								
K	Cojinete a la biela

K 25	Biela								
<b>Tratamiento y observaciones</b>									
<ul style="list-style-type: none"> <li>• Se ajusta al otro cojinete de la biela principal transmitiendo el movimiento al cigüeñal</li> <li>• Limpieza con Fertan, desengrasante K35 y mecánica</li> </ul>

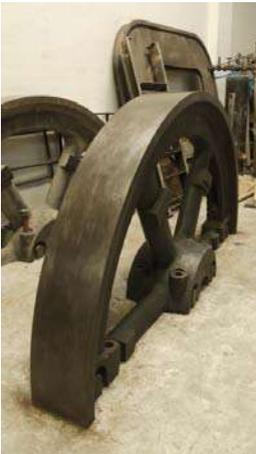
<b>Nº de pieza</b> 85/1/4		<b>K 19</b>		<b>Fecha proceso</b>

<b>Descripción de la pieza</b>							
Medio volante de equilibrio del cigüeñal. Corona de dentado para el freno de inmovilización. Dos radios enteros y dos medios en combinación con el otro medio volante.							
<b>Estado inicial</b>							
<ul style="list-style-type: none"> <li>• Aceite superficial</li> <li>• Pintura negra con ligeras pérdidas y picaduras</li> <li>• No presenta los pernos y tuercas de sujeción</li> </ul>							
<b>Dimensiones</b>							
<b>General</b>	<b>cm</b>		<b>Secundarias</b>	<b>Buje</b>		<b>Perno</b>	<b>Arandela</b>
<b>Altura</b>			<b>Altura</b>				
<b>Anchura</b>			<b>Anchura</b>				
<b>Profund.</b>	46		<b>Profund.</b>	46			
<b>Diámetro</b>	2,72		<b>Diámetro</b>	ext: 64/ int: 23		5	9
<b>Anclajes y sujeciones</b>				<b>Sustituciones</b>			
<ul style="list-style-type: none"> <li>• 8 orificios de 5cm. Juegos presentes en el otro medio volante</li> </ul>				<ul style="list-style-type: none"> <li>• Comprobar en pieza K 33, medio volante</li> </ul>

<b>Relación con otras piezas</b>							
<b>K 23</b>	Cigüeñal						
<b>K 24</b>	Medio volante						
<b>K 33</b>	Freno						
<b>Tratamiento y observaciones</b>							
<ul style="list-style-type: none"> <li>• Presenta dentado para su encaje en el eje del cigüeñal</li> <li>• Se utilizará esta pieza en el montaje final del motor</li> <li>• Limpieza con Fertan, desengrasante K35 y mecánica</li> </ul>

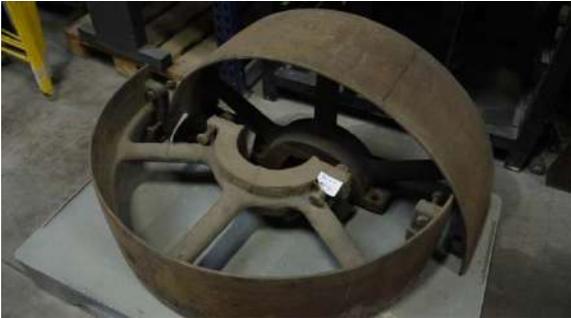
<b>Nº de pieza</b> 85/1/4		<b>K 21</b>		Fecha proceso

<b>Descripción de la pieza</b>							
Volante de distribución. Mediante una correa transmite el movimiento al generador. Juego de dos piezas. 6 radios, 3 por pieza. Dentado en el buje para encaje con el eje del cigüeñal							
<b>Estado inicial</b>							
<ul style="list-style-type: none"> <li>• Polvo y oxidación superficial.</li> </ul>							
<b>Dimensiones</b>							
<b>General</b>	<b>cm</b>		<b>Secundarias</b>	<b>Buje</b>		<b>Perno int</b>	<b>Perno ext</b>
<b>Altura</b>			<b>Altura</b>			13	12
<b>Anchura</b>			<b>Anchura</b>				
<b>Profund.</b>			<b>Profund.</b>				
<b>Diámetro</b>	98		<b>Diámetro</b>	int: 23		2	1,5
<b>Anclajes y sujeciones</b>				<b>Sustituciones</b>			
<ul style="list-style-type: none"> <li>• 4 pernos al buje</li> <li>• 4 pernos al plano de transmisión del volante</li> </ul>				<ul style="list-style-type: none"> <li>• Sin arandelas</li> </ul>

<b>Relación con otras piezas</b>							
<b>K 23</b>	Cigüeñal						
<b>Tratamiento y observaciones</b>							
<ul style="list-style-type: none"> <li>• No se realiza la limpieza en esta fase</li> <li>• Localizar correa de transmisión</li> </ul>

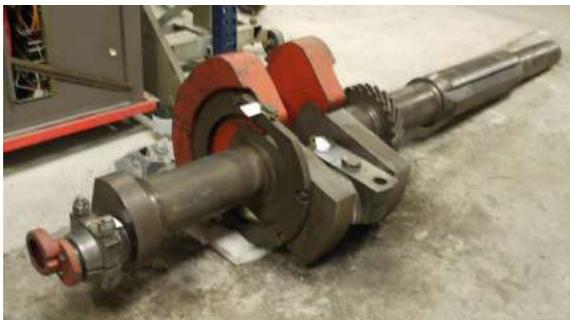
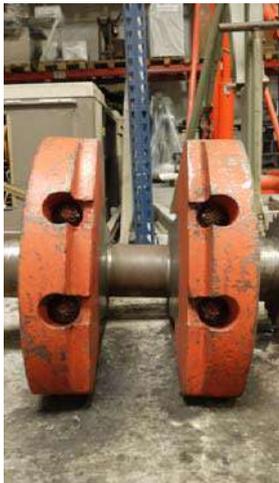
Nº de pieza 85/1/4		K 23		Fecha proceso

<b>Descripción de la pieza</b>							
<p>Cigüeñal que transmite el movimiento a los volantes, engranaje vertical y biela secundaria. Los contrapesos de la biela, en rojo, son desmontables, así como la tapa roja del extremo</p>							
<b>Estado inicial y tratamiento</b>							
<ul style="list-style-type: none"> <li>Oxidación del metal visto en diferentes grados; las zonas de rozamiento con los cojinetes presentan mayor aspereza de la superficie. Pintura roja con mayor picadura en los planos externos.</li> </ul>							
<b>Dimensiones</b>							
General	cm	Secundarias	Eje	Cuello	Engrje.	Muñeq.	
Altura		Altura					
Anchura		Anchura					
Longitud	325	Profund.					
Diámetro	76	Diámetro	16	24			
<b>Anclajes y sujeciones</b>				<b>Sustituciones</b>			
<ul style="list-style-type: none"> <li>2 pernos y tuercas dentadas con sus pasadores a cada contrapeso</li> <li>2 pernos y tuercas a la tapa roja del extremo</li> </ul>

<b>Relación con otras piezas</b>							
K 3/K 4	Sombretetes	K 28	Engranaje vertical	K 12	Asiento externo		
K19/K21	Volante principal	K 34	Carter	K 6	Abrazadera externa		
K 21	Volante de distrib.	K 5/8/20	Cojinetes sup.	K 7	Cojinete externo		
<b>Tratamiento y observaciones</b>							
<ul style="list-style-type: none"> <li>Limpieza con Fertan, desengrasante K35 y mecánica. Se limita el desengrasante para la pintura.</li> <li>Doble dentado en el cuello para la sujeción de los volantes. Engrana en vertical con la pieza K 38 en el disco dentado y en las muñequillas con los sombretetes de las bielas</li> </ul>

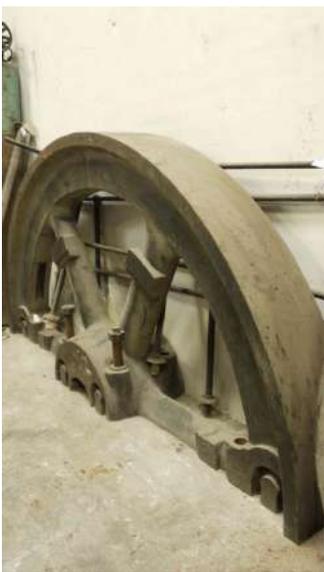
<b>Nº de pieza</b>		<b>85/1/4 K 24</b>		<b>Fecha proceso</b>

<b>Descripción de la pieza</b>							
Sema volante principal							
<b>Estado inicial</b>							
<ul style="list-style-type: none"> <li>Acumulación de polvo y superficie oxidada. Se presenta con dos pernos y sus tuercas</li> </ul>							
<b>Dimensiones</b>							
<b>General</b>	<b>cm</b>		<b>Secundarias</b>	<b>Buje</b>		<b>Perno</b>	<b>Arandela</b>
<b>Altura</b>			<b>Altura</b>				
<b>Anchura</b>			<b>Anchura</b>				
<b>Profund.</b>	46		<b>Profund.</b>	46			
<b>Diámetro</b>	2,72		<b>Diámetro</b>	ext: 64/ int: 23		5	9
<b>Anclajes y sujeciones</b>				<b>Sustituciones</b>			
<ul style="list-style-type: none"> <li>Presenta 2 pernos y sus tuercas</li> </ul>				<ul style="list-style-type: none"> <li>Faltan 6 juegos de pernos, tuercas y arandelas</li> </ul>			
<b>Relación con otras piezas</b>							
<b>K 23</b>	Cigüeñal						
<b>K 24</b>	Medio volante

<b>K 33</b>	Freno						
<b>Tratamiento y observaciones</b>							
<ul style="list-style-type: none"> <li>No se realiza la limpieza en esta fase</li> </ul>

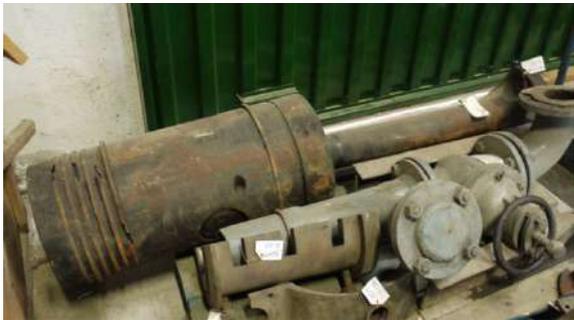
<b>Nº de pieza</b>		<b>85/1/4</b>	<b>K 25</b>	<b>Fecha proceso</b>

<b>Descripción de la pieza</b>							
Biela y pistón de la cámara. 6 segmentos superiores y uno inferior							
<b>Estado inicial</b>							
<ul style="list-style-type: none"> <li>Oxidación de la superficie; acumulación de aceite y grasa</li> </ul>							
<b>Dimensiones</b>							
<b>General</b>	<b>cm</b>		<b>Secundarias</b>				
<b>Altura</b>			<b>Altura</b>				
<b>Anchura</b>			<b>Anchura</b>				
<b>Profund.</b>			<b>Profund.</b>				
<b>Diámetro</b>			<b>Diámetro</b>				
<b>Anclajes y sujeciones</b>				<b>Sustituciones</b>			
<ul style="list-style-type: none"> <li>Presentes en K 4</li> </ul>				<ul style="list-style-type: none"> <li></li> </ul>			
<b>Relación con otras piezas</b>							
<b>K 4</b>	Cojinete inferior	<b>K 22</b>	Bloque motor				
<b>K</b>	Cojinete superior						
<b>K 23</b>	Cigüeñal						
<b>Tratamiento y observaciones</b>

<ul style="list-style-type: none"> <li>Limpieza con Fertan, desengrasante K35 y mecánica</li> </ul>

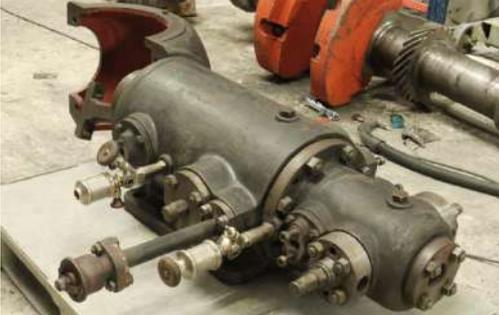
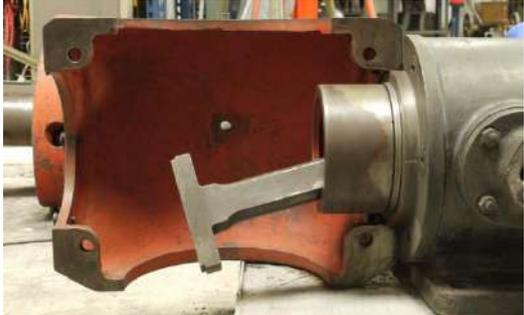
Nº de pieza		85/1/4	K 48	Fecha proceso

Descripción de la pieza							
Cámara de la biela secundaria. Presenta dos niveles de aceite de cristal							
Estado inicial							
<ul style="list-style-type: none"> <li>Buen estado general de metales y pintura. Acumulación de grasa en torno a válvulas.</li> <li>Niveles de aceite con visores de cristal en buenas condiciones. Válvulas de madera partidas. Falta una entera</li> </ul>							
Dimensiones							
General	cm		Secundarias	Cuerpo			
Altura	93		Altura				
Anchura	44		Anchura				
Long.	150		Profund.				
Diámetro			Diámetro	34			
Anclajes y sujeciones				Sustituciones			
<ul style="list-style-type: none"> <li>Juego de pernos de anclaje en el cárter</li> </ul>							
Relación con otras piezas							
K 34	Cárter						
K 47	Cubierta semiesf.						
K 10	Tapa						
Tratamiento y observaciones							
<ul style="list-style-type: none"> <li>Limpieza con Fertan, desengrasante K35 y mecánica. Se recupera el rojo interior</li> </ul>

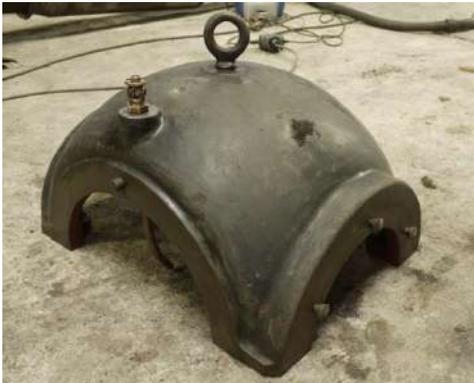
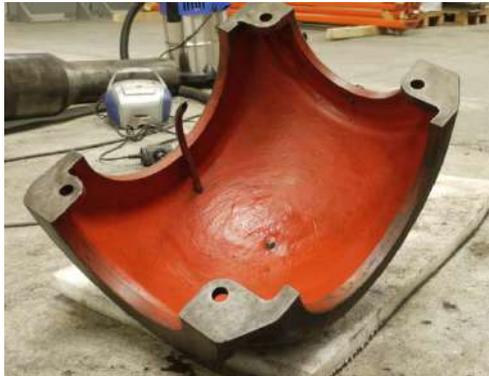
Nº de pieza		85/1/4	K 47	Fecha proceso

<b>Descripción de la pieza</b>							
Cubierta semiesférica. Protege el final del cigüeñal y la conexión con la biela secundaria. Presenta un nivel de aceite de cristal con conexión al interior							
<b>Estado inicial</b>							
<ul style="list-style-type: none"> <li>Buen estado general inicial</li> </ul>							
<b>Dimensiones</b>							
General	cm		Secundarias	Tapa			
Altura	31		Altura				
Anchura	43,5		Anchura				
Longit.	55		Profund.				
Diámetro			Diámetro	32			
<b>Anclajes y sujeciones</b>				<b>Sustituciones</b>			
<ul style="list-style-type: none"> <li>Faltan los pernos de sujeción de 2cm Ø</li> </ul>				<ul style="list-style-type: none"> <li></li> </ul>			
<b>Relación con otras piezas</b>							
K 34	Cárter						
K 48	Cámara sec.						
K 10	Tapa						
<b>Tratamiento y observaciones</b>							
<ul style="list-style-type: none"> <li>Limpieza con Fertan, desengrasante K35 y mecánica</li> </ul>
