## CONSERVACIÓN Y MONTAJE DEL GRUPO GENERADOR WINTERTHUR Y CONSERVACIÓN DEL MOTOR KRUPP.

## 1.- INTRODUCCIÓN.

### 2.1. Grupo Motor Winterthur.

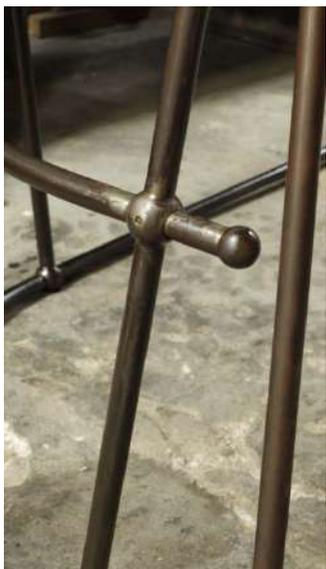
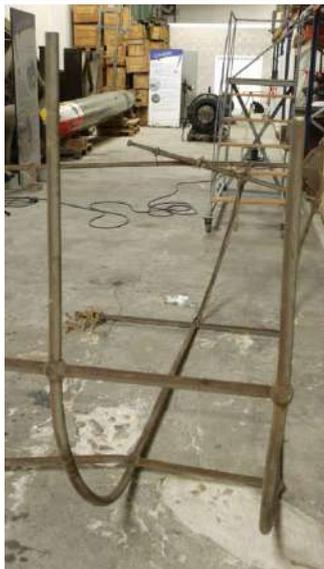
Nº de pieza		85/1/4	K 15-17	Fecha proceso

<b>Descripción de la pieza</b>							
Barandillas de seguridad							
<b>Estado inicial</b>							
<ul style="list-style-type: none"> <li>Buen estado inicial, ligera oxidación inicial</li> </ul>							
<b>Dimensiones</b>							
General	cm	Secundarias					
Altura	195 / 111 barandilla	Altura					
Anchura	79	Anchura					
Longitud	239	Profund.					
Diámetro		Diámetro					
<b>Anclajes y sujeciones</b>				<b>Sustituciones</b>			
<ul style="list-style-type: none"> <li>Conserva los tornillos de anclaje a la plataforma</li> </ul>							
<b>Relación con otras piezas</b>							
K 14	Escalera						
K 32	Plataforma						
<b>Tratamiento y observaciones</b>							
<ul style="list-style-type: none"> <li>Limpieza con Fertan, desengrasante K35 y mecánica</li> </ul>

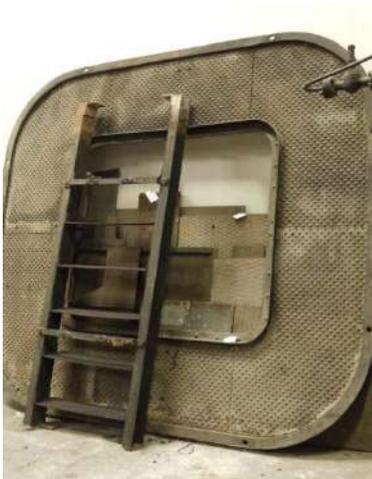
<b>Nº de pieza</b>		85/1/4	K 32	<b>Fecha proceso</b>

<b>Descripción de la pieza</b>							
Plataforma de acceso a la parte superior							
<b>Estado inicial</b>

•							
<b>Dimensiones</b>							
<b>General</b>	<b>cm</b>		<b>Secundarias</b>	<b>Hueco</b>			
<b>L</b>			<b>Altura</b>				
<b>Anchura</b>	245x245		<b>Anchura</b>	123x123			
<b>Profund.</b>	12		<b>Profund.</b>				
<b>Diámetro</b>			<b>Diámetro</b>				
<b>Anclajes y sujeciones</b>				<b>Sustituciones</b>			
<ul style="list-style-type: none"> <li>Faltan los pernos de sujeción a barandillas y escalera</li> </ul>							
<b>Relación con otras piezas</b>							
<b>K 14</b>	Escalera						
<b>K 15-17</b>	Barandilla						
<b>K 37-38</b>	Barandilla						
<b>Tratamiento y observaciones</b>							
<ul style="list-style-type: none"> <li>Limpieza con Fertan, desengrasante K35 y mecánica</li> <li>Queda pendiente el plano inferior por dificultades de acceso y movimiento de la pieza</li> </ul>

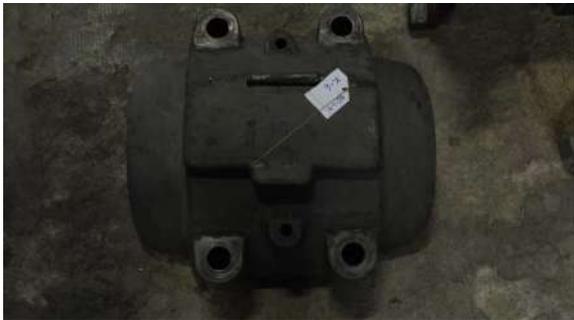
<b>Nº de pieza</b>		<b>85/1/4</b>	<b>K 6</b>	<b>Fecha proceso</b>

<b>Descripción de la pieza</b>							
Cubierta externa del extremo del cigüeñal. Pintura gris. Tapa de engrase							
<b>Estado inicial</b>							
<ul style="list-style-type: none"> <li>Acumulación de polvo</li> </ul>							
<b>Dimensiones</b>							
<b>General</b>	<b>cm</b>		<b>Secundarias</b>				
<b>Altura</b>	21		<b>Altura</b>				
<b>Anchura</b>	41,5		<b>Anchura</b>				
<b>Longitud</b>	47		<b>Profund.</b>				
<b>Diámetro</b>	19,5		<b>Diámetro</b>				
<b>Anclajes y sujeciones</b>				<b>Sustituciones</b>			
<ul style="list-style-type: none"> <li>4 orificios de 3,5 cm</li> <li>2 pequeños de 1,5</li> </ul>				<ul style="list-style-type: none"> <li>Sujeciones en pieza de asiento K12</li> </ul>			
<b>Relación con otras piezas</b>							
<b>K 7</b>	Cojinete externo						
<b>K 12</b>	Asiento externo						
<b>Tratamiento y observaciones</b>

<ul style="list-style-type: none"> <li>Limpieza con Fertan, desengrasante K35 y mecánica</li> </ul>

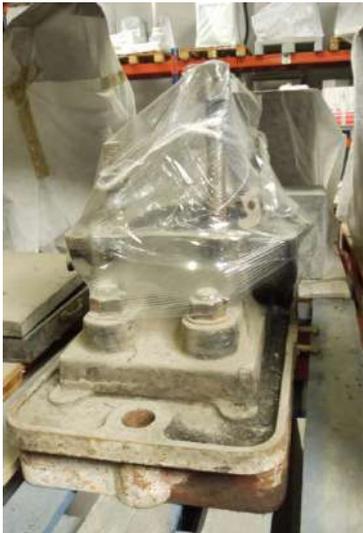
Nº de pieza		85/1/4	K 12	Fecha proceso

Descripción de la pieza							
Asiento del extremo externo del cigüeñal							
Estado inicial							
<ul style="list-style-type: none"> <li>Almacenada en su estantería</li> </ul>							
Dimensiones							
General	cm		Secundarias				
Altura			Altura				
Anchura			Anchura				
Profund.			Profund.				
Diámetro			Diámetro				
Anclajes y sujeciones				Sustituciones			
Relación con otras piezas							
K 6	Cubierta externa						
Tratamiento y observaciones							
<ul style="list-style-type: none"> <li>No se procede a su limpieza en esta fase</li> </ul>

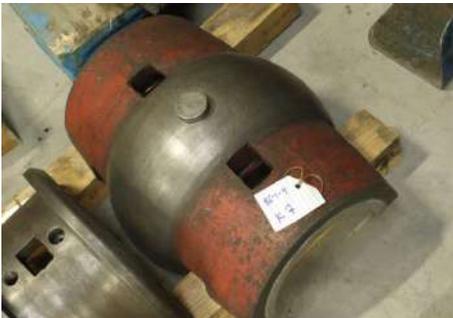
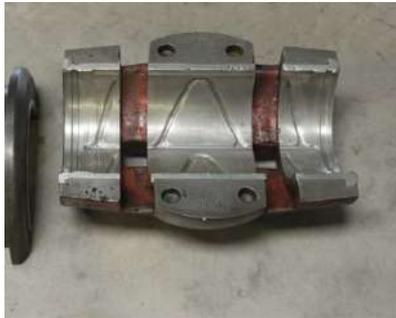
Nº de pieza		85/1/4		K 7		Fecha proceso

<b>Descripción de la pieza</b>							
Cojinete externo del cigüeñal							
<b>Estado inicial</b>							
<ul style="list-style-type: none"> <li>Buen estado general, sin arañazos en el metal de fricción</li> </ul>							
<b>Dimensiones</b>							
<b>General</b>	<b>cm</b>		<b>Secundarias</b>				
<b>Altura</b>			<b>Altura</b>				
<b>Anchura</b>	31		<b>Anchura</b>				
<b>Longitud</b>	39		<b>Profund.</b>				
<b>Diámetro</b>	16,5		<b>Diámetro</b>				
<b>Anclajes y sujeciones</b>				<b>Sustituciones</b>			
<ul style="list-style-type: none"> <li>4 orificios para talones</li> <li>2 orificios rectangulares para engrase</li> </ul>							
<b>Relación con otras piezas</b>							
<b>K 6</b>	Cubierta cigüeñal						
<b>K 12</b>	Asiento externo						
<b>Tratamiento y observaciones</b>							
<ul style="list-style-type: none"> <li>Limpieza con Fertan, desengrasante K35 y mecánica</li> </ul>

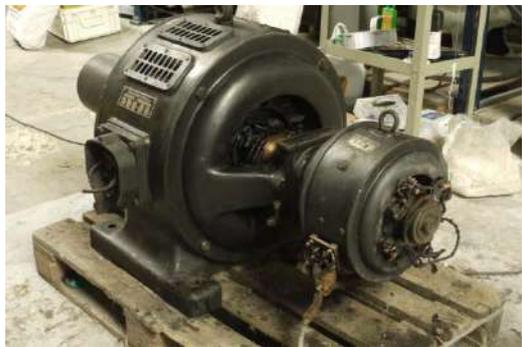
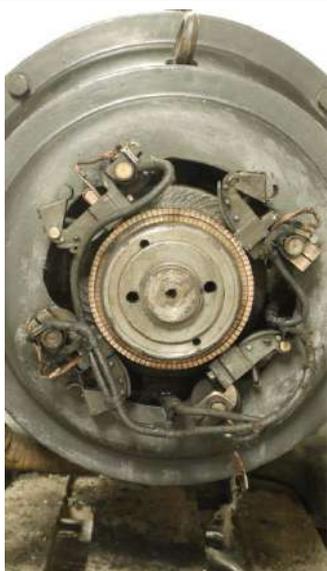
Nº de pieza		85/1/4	K 1	Fecha proceso

<b>Descripción de la pieza</b>							
Generador eléctrico del grupo. Sistemas varios y materiales diversos							
<b>Estado inicial</b>							
<ul style="list-style-type: none"> <li>• Pintura de la cubierta en buen estado. Varios contactos deformados. Acumulación interior de polvo, escombros y restos varios. Cableados seccionados. Faltan tapas laterales</li> </ul>							
<b>Dimensiones</b>							
<b>General</b>	<b>cm</b>		<b>Secundarias</b>				
<b>Altura</b>	70 / 10 argolla		<b>Altura</b>				
<b>Anchura</b>	72		<b>Anchura</b>				
<b>Longitud</b>	139		<b>Profund.</b>				
<b>Diámetro</b>			<b>Diámetro</b>				
<b>Anclajes y sujeciones</b>				<b>Sustituciones</b>			
<ul style="list-style-type: none"> <li>• Orificios de anclaje en base de 2,5 cm</li> </ul>				<ul style="list-style-type: none"> <li>• Faltan los tornillos de anclaje</li> </ul>			
<b>Relación con otras piezas</b>

<b>K 21</b>	Volante distribuc.						
<b>Tratamiento y observaciones</b>							
<ul style="list-style-type: none"> <li>• Limpieza con Fertan, desengrasante K35 y mecánica</li> <li>• Falta por localizar la correa de distribución</li> </ul>

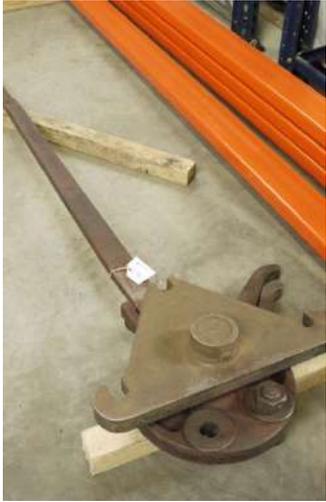
<b>Nº de pieza</b>		85/1/4	K 33	<b>Fecha proceso</b>

<b>Descripción de la pieza</b>							
Freno del volante							
<b>Estado inicial</b>							
<ul style="list-style-type: none"> <li>buen estado general</li> </ul>							
<b>Dimensiones</b>							
<b>General</b>	<b>cm</b>		<b>Secundarias</b>	<b>Anclaje</b>			
<b>Altura</b>	170		<b>Altura</b>				
<b>Anchura</b>	60		<b>Anchura</b>	45			
<b>Profund.</b>	21		<b>Profund.</b>	28			
<b>Diámetro</b>			<b>Diámetro</b>				
<b>Anclajes y sujeciones</b>					<b>Sustituciones</b>		
					<ul style="list-style-type: none"> <li>Faltan los pernos de sujeción</li> </ul>		
<b>Relación con otras piezas</b>							
<b>K 2</b>	Anclaje del freno						
<b>Tratamiento y observaciones</b>							
<ul style="list-style-type: none"> <li>Limpieza con Fertan, desengrasante K35 y mecánica</li> </ul>

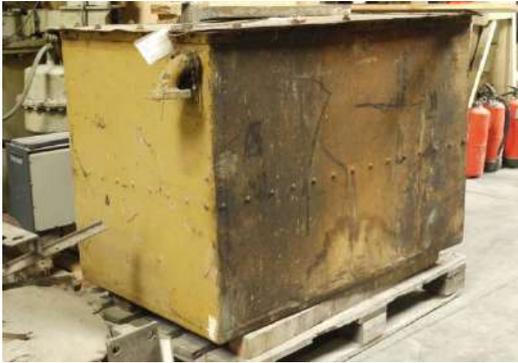
<b>Nº de pieza</b>		85/1/4	K 26	<b>Fecha proceso</b>

<b>Descripción de la pieza</b>							
Depósito							
<b>Estado inicial</b>							
<ul style="list-style-type: none"> <li>Acumulación de grasa y aceites</li> </ul>							
<b>Dimensiones</b>							
<b>General</b>	<b>cm</b>		<b>Secundarias</b>				
Altura	81		Altura				
Anchura	122		Anchura				
Profund.	77		Profund.				
Diámetro			Diámetro				
<b>Anclajes y sujeciones</b>				<b>Sustituciones</b>			
<b>Relación con otras piezas</b>							
<b>Tratamiento y observaciones</b>							
<ul style="list-style-type: none"> <li>No se realiza la limpieza en esta fase</li> </ul>

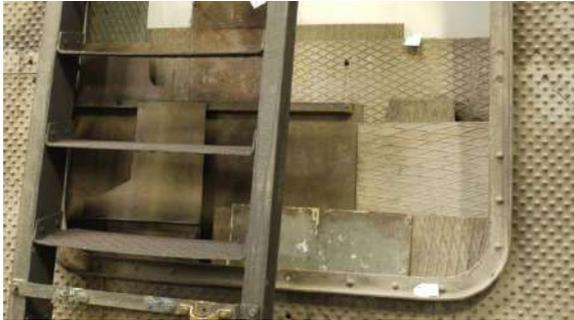
<b>Nº de pieza</b>		<b>85/1/4</b>	<b>K 40</b>	<b>Fecha proceso</b>

<b>Descripción de la pieza</b>							
Planchas de cierre del suelo							
<b>Estado inicial</b>							
<ul style="list-style-type: none"> <li>• Acumulación de grasa y óxido superficial</li> </ul>							
<b>Dimensiones</b>							
<b>General</b>	<b>cm</b>		<b>Secundarias</b>				
<b>Altura</b>			<b>Altura</b>				
<b>Anchura</b>			<b>Anchura</b>				
<b>Profund.</b>			<b>Profund.</b>				
<b>Diámetro</b>			<b>Diámetro</b>				
<b>Anclajes y sujeciones</b>				<b>Sustituciones</b>			
<b>Relación con otras piezas</b>							
<b>Tratamiento y observaciones</b>							
<ul style="list-style-type: none"> <li>• No se realiza la limpieza en esta fase</li> </ul>

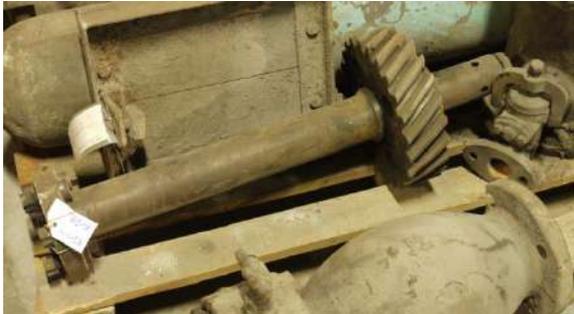
<b>Nº de pieza</b>		<b>85/1/4</b>	<b>K 28</b>	<b>Fecha proceso</b>

<b>Descripción de la pieza</b>							
Engranaje vertical. Transmite el movimiento a la biela secundaria							
<b>Estado inicial</b>							
<ul style="list-style-type: none"> <li>Oxidación de la superficie</li> </ul>							
<b>Dimensiones</b>							
<b>General</b>	<b>cm</b>		<b>Secundarias</b>				
<b>Altura</b>			<b>Altura</b>				
<b>Anchura</b>			<b>Anchura</b>				
<b>Profund.</b>			<b>Profund.</b>				
<b>Diámetro</b>			<b>Diámetro</b>				
<b>Anclajes y sujeciones</b>				<b>Sustituciones</b>			
<ul style="list-style-type: none"> <li>6 pernos y sus tuercas</li> </ul>							
<b>Relación con otras piezas</b>							
<b>K 23</b>	Cigüeñal	<b>K 34</b>	Carter				
<b>K 9</b>	Abrazadera						
<b>K 27</b>	Cubierta engranaje						
<b>Tratamiento y observaciones</b>							
<ul style="list-style-type: none"> <li>Se procede a su colocación en el cárter, sujeto por su abrazadera</li> </ul>

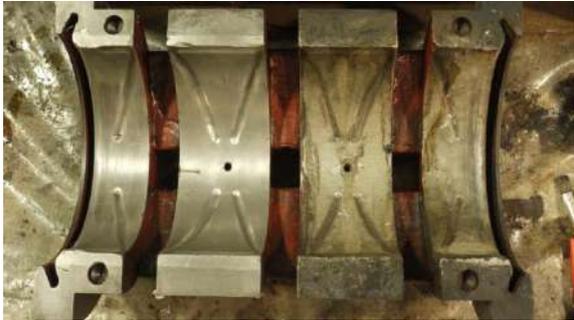
Nº de pieza		85/1/4	K 5	Fecha proceso

Descripción de la pieza							
Cojinete situado sobre el extremo del cigüeñal en la bancada del cárter							
Estado inicial							
<ul style="list-style-type: none"> <li>Acumulación de aceite. Pintura roja en buen estado. Aleación de fricción en buen estado</li> </ul>							
Dimensiones							
General	cm		Secundarias	Tornillos			
Altura	16		Altura				
Anchura			Anchura				
Longitud	44		Profund.				
Diámetro	32		Diámetro	2			
Anclajes y sujeciones				Sustituciones			
<ul style="list-style-type: none"> <li>4 orificios de sujeción en la base</li> <li>2 tornillos</li> </ul>							
Relación con otras piezas							
K 34	Cárter						
K 42-43	Cubiertas						
K 23	Cigüeñal						
Tratamiento y observaciones							
<ul style="list-style-type: none"> <li>Limpieza con Fertan, desengrasante K35 y mecánica</li> </ul>

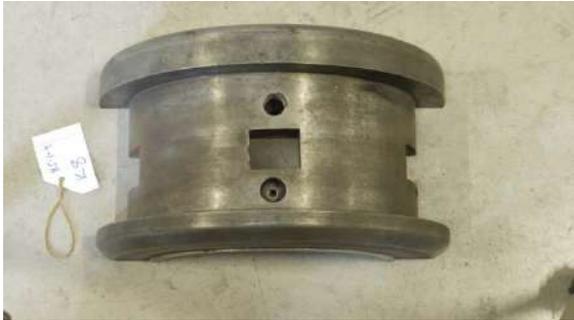
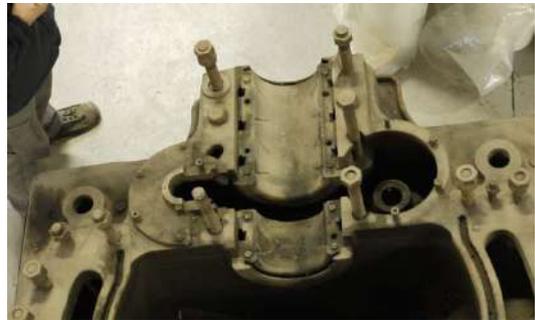
Nº de pieza		85/1/4	K 8	Fecha proceso

Descripción de la pieza							
Cojinete menor dispuesto en el cárter junto a la biela							
Estado inicial							
<ul style="list-style-type: none"> <li>Acumulación de aceite y polvo. Pintura roja en buenas condiciones</li> </ul>							
Dimensiones							
General	cm	Secundarias					
Altura		Altura					
Anchura	18	Anchura					
Profund.		Profund.					
Diámetro	ext 32/ int 18,5		Diámetro				
Anclajes, sujeciones y perforaciones				Sustituciones			
<ul style="list-style-type: none"> <li>4 orificios para los talones de sujeción</li> <li>2 orificios superiores</li> <li>orificio rectángulo de engrase</li> </ul>							
Relación con otras piezas							
K 34	Carter						
K 23	Cigüeñal						
Tratamiento y observaciones							
<ul style="list-style-type: none"> <li>Limpieza con Fertan, desengrasante K35 y mecánica</li> </ul>

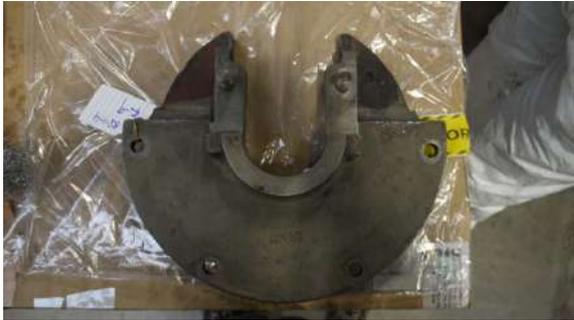
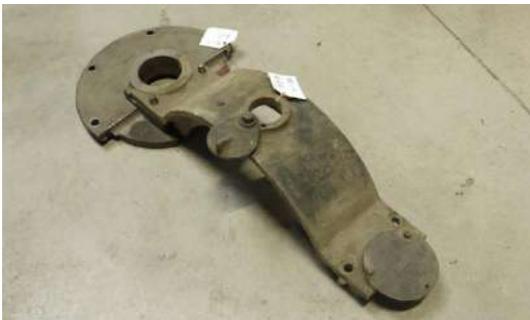
Nº de pieza		85/1/4	K 9	Fecha proceso

<b>Descripción de la pieza</b>							
Tapa circular que abraza el engranaje vertical							
<b>Estado inicial</b>							
<ul style="list-style-type: none"> <li>Acumulación de aceite. Rojo en buen estado. Picaduras en la superficie del metal</li> </ul>							
<b>Dimensiones</b>							
General	cm		Secundarias	Espigas	Taladros		
Altura	6,5		Altura	3			
Anchura			Anchura				
Profund.			Profund.				
Diámetro	ext 32/ int 8		Diámetro	1	1,4		
<b>Anclajes y sujeciones</b>				<b>Sustituciones</b>			
<ul style="list-style-type: none"> <li>4 taladros con 3 tuercas en el catar</li> <li>2 espigas roscadas sin tuercas</li> </ul>				<ul style="list-style-type: none"> <li>Falta una tuerca en el cárter</li> </ul>			
<b>Relación con otras piezas</b>							
K 34	Carter						
K 27	Cubierta del engrje.						
K 28	Engranaje vertical						
<b>Tratamiento y observaciones</b>

<ul style="list-style-type: none"> <li>Limpieza con Fertan, desengrasante K35 y mecánica</li> </ul>

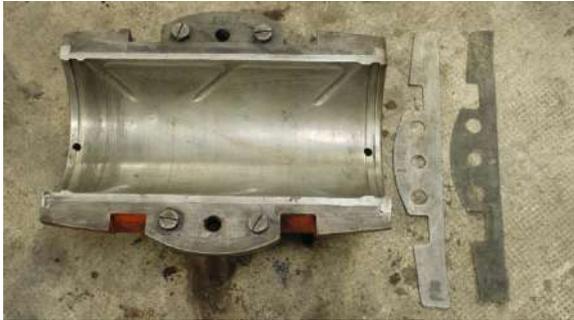
Nº de pieza		85/1/4	K 20	Fecha proceso

Descripción de la pieza							
Cojinete del extremo exterior del cigüeñal. Presenta una junta de ajuste entre cojinetes							
Estado inicial							
<ul style="list-style-type: none"> <li>Acumulación de aceite y grasa. Buen estado del metal de fricción. Picados en la pintura roja</li> </ul>							
Dimensiones							
General	cm		Secundarias	Perfor.	Talones		
Altura			Altura				
Anchura			Anchura				
Longitud	40		Profund.				
Diámetro	ext 32/ int 16,5		Diámetro	2	2		
Anclajes y sujeciones				Sustituciones			
<ul style="list-style-type: none"> <li>Perforación superior de 2 cm para engrase</li> </ul>							
Relación con otras piezas							
K 23	Cigüeñal						
K 7	Cojinete externo						
K 12	Soporte externo						
Tratamiento y observaciones							
<ul style="list-style-type: none"> <li>Limpieza con Fertan, desengrasante K35 y mecánica</li> </ul>

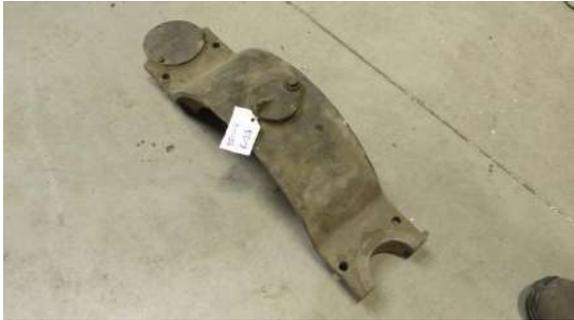
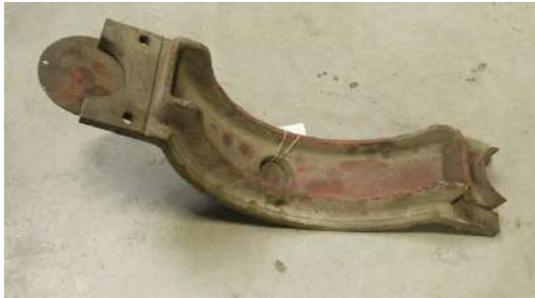
Nº de pieza		85/1/4	K 27	Fecha proceso

Descripción de la pieza							
Cubierta del engranaje del cigüeñal. Abraza el engranaje vertical. Tapa superior de engrase							
Estado inicial							
<ul style="list-style-type: none"> <li>Acumulación de aceite y grasa. Pinturas roja y gris</li> </ul>							
Dimensiones							
General	cm		Secundarias	Perfor.			
Altura	21		Altura				
Anchura	14		Anchura				
Longitud	61		Profund.				
Diámetro			Diámetro	1,5			
Anclajes y sujeciones				Sustituciones			
<ul style="list-style-type: none"> <li>4 perforaciones</li> <li>Tapa superior</li> </ul>				<ul style="list-style-type: none"> <li>Sin tornillos</li> </ul>			
Relación con otras piezas							
K 34	Carter						
K 9	Abrazadera						
K 28	Engranaje vertical						
Tratamiento y observaciones							
<ul style="list-style-type: none"> <li>Limpieza con desengrasante K 35</li> <li>Se presenta en el cárter</li> </ul>

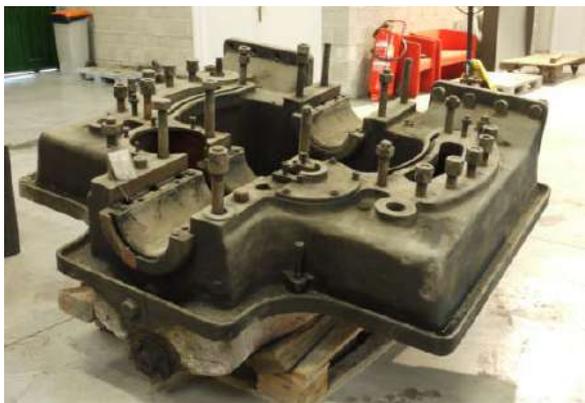
Nº de pieza		85/1/4	K 34	Fecha proceso

Descripción de la pieza									
Carter de sostén y engrase del cigüeñal									
Estado inicial									
<ul style="list-style-type: none"> <li>Acumulación elevada en el interior de aceite y suciedad de engrase. Acumulación de aceite en el exterior. Buen estado de las superficies de fricción. Parte inferior con restos adheridos de morteros de obra</li> </ul>									
Dimensiones									
General	cm		Secundarias	Interior					
Altura	55		Altura	55					
Anchura	170,5		Anchura	93					
Longitud	160		Longitud	51					
Diámetro			Diámetro						
Anclajes y sujeciones				Sustituciones					
<ul style="list-style-type: none"> <li>Juego completo de tuercas</li> </ul>				<ul style="list-style-type: none"> <li>Falta un perno</li> </ul>					
Relación con otras piezas									
K5,8,20	Cojinetes cigüeñal	K 28	Engranaje vertical	K 27	Sombrerete				
K 9	Abrazadera			K 42	Sombrerete

K 23	Cigüeñal			K 43	Sombrerete				
Tratamiento y observaciones									
<ul style="list-style-type: none"> <li>Limpieza con Fertan, desengrasante K35 y mecánica</li> </ul>

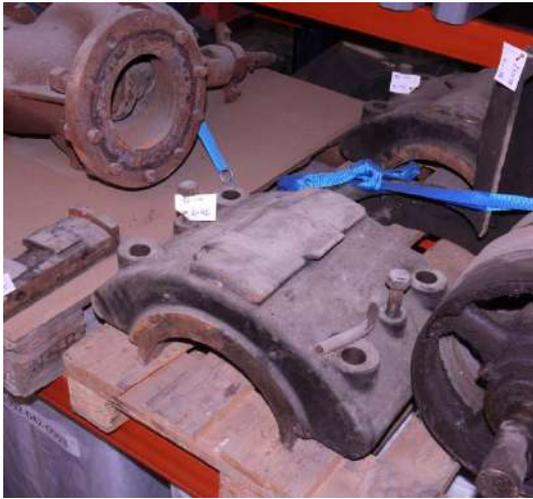
Nº de pieza		85/1/4	K 42-43	Fecha proceso

<b>Descripción de la pieza</b>							
Cubiertas del cigüeñal.							
<b>Estado inicial</b>							
<ul style="list-style-type: none"> <li>Acumulación de polvo y aceites.</li> </ul>							
<b>Dimensiones</b>							
General	cm		Secundarias				
Altura			Altura				
Anchura			Anchura				
Profund.			Profund.				
Diámetro			Diámetro				
<b>Anclajes y sujeciones</b>				<b>Sustituciones</b>			
<b>Relación con otras piezas</b>							
K 23	Cigüeñal						
K 6	Cubierta ext cigüeñal						
K 12	Asiento externo						
<b>Tratamiento y observaciones</b>							
<ul style="list-style-type: none"> <li>Piezas gemelas. No se examinan correctamente debido a su almacenamiento en las estanterías</li> </ul>

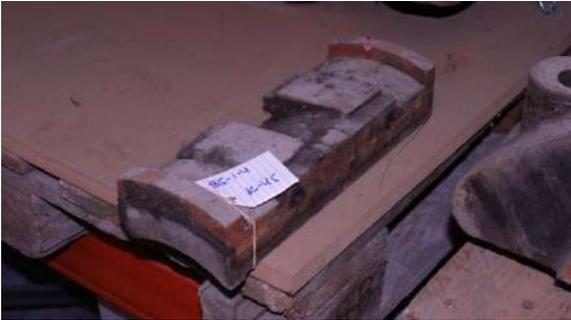
Nº de pieza		85/1/4	K 45	Fecha proceso

Descripción de la pieza							
Cojinete parcial. Pintura roja							
Estado inicial							
<ul style="list-style-type: none"> <li>Acumulación de polvo y aceite.</li> </ul>							
Dimensiones							
General	cm		Secundarias				
Altura			Altura				
Anchura			Anchura				
Profund.			Profund.				
Diámetro			Diámetro				
Anclajes y sujeciones				Sustituciones			
Relación con otras piezas							
Tratamiento y observaciones							
<ul style="list-style-type: none"> <li>No se localiza con facilidad su posición en el motor</li> </ul>

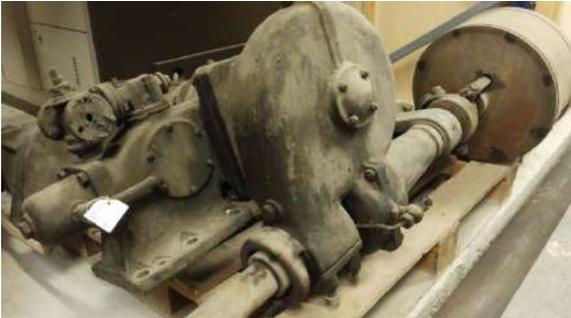
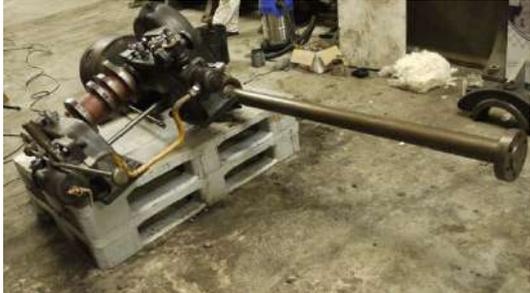
Nº de pieza		85/1/4	K 11	Fecha proceso

Descripción de la pieza							
Conjunto de sistemas y depósitos donde destaca el árbol de levas. 2 niveles de aceite							
Estado inicial							
<ul style="list-style-type: none"> <li>Acumulación de aceite, polvo. Niveles intactos</li> </ul>							
Dimensiones							
General	cm		Secundarias	Cabeza	Barra		
Altura	255		Altura	25			
Anchura	95		Anchura	15/7			
Profund.	60		Longitud	130			
Diámetro			Diámetro	48			
Anclajes y sujeciones				Sustituciones			
<ul style="list-style-type: none"> <li>Pernos de sujeción en el bloque del motor</li> </ul>							
Relación con otras piezas							
K 22	Bloque motor						
K 16	Culata						
K 28	Engranaje vertical						
Tratamiento y observaciones							
<ul style="list-style-type: none"> <li>Limpieza con Fertan, desengrasante K35 y mecánica</li> </ul>

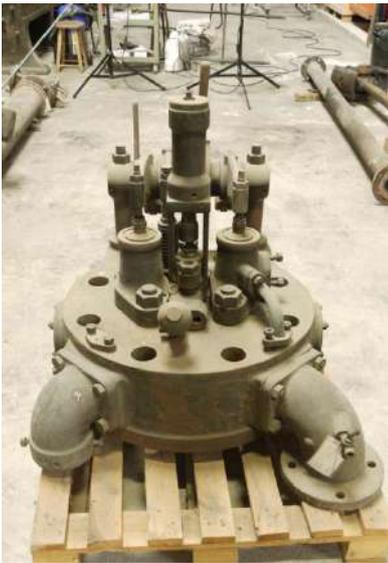
Nº de pieza		85/1/4	K 16	Fecha proceso

<b>Descripción de la pieza</b>							
Tapa de la culata. Contiene el sistema de admisión del combustible, bujías y balancines que conectan con el árbol de levas. Conexiones para las tuberías de refrigeración y salida de gases							
<b>Estado inicial</b>							
Diferentes materiales y texturas en buenas condiciones generales. Tubos de cobre, pintura negra y azul con pérdidas y desgastes generalizados. Ligera oxidación en el metal expuesto							
<b>Dimensiones</b>							
<b>General</b>	<b>cm</b>		<b>Secundarias</b>	<b>Cuerpo</b>			
<b>Altura</b>	80		<b>Altura</b>	23			
<b>Anchura</b>	88		<b>Anchura</b>				
<b>Profund.</b>	113		<b>Profund.</b>				
<b>Diámetro</b>			<b>Diámetro</b>	63			
<b>Anclajes y sujeciones</b>				<b>Sustituciones</b>			
<ul style="list-style-type: none"> <li>6 orificios pasantes para el anclaje con el bloque del motor</li> <li>Presenta todas las tuercas secundarias</li> </ul>

<b>Relación con otras piezas</b>							
<b>K 11</b>	Árbol de levas						
<b>K 13</b>	Tubería refrigeración						
<b>K 22</b>	Bloque motor						
<b>Tratamiento y observaciones</b>							
<ul style="list-style-type: none"> <li>Limpieza con Fertan, desengrasante K35 y mecánica</li> <li>Tornillería superior presente en las espigas roscadas del bloque motor</li> </ul>

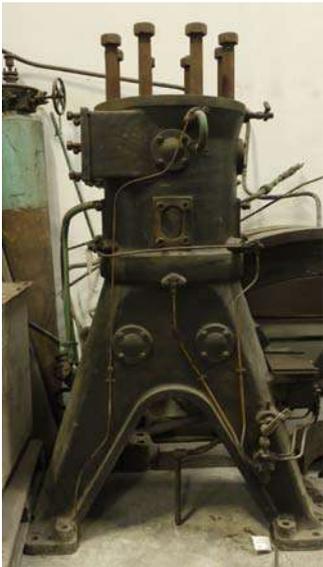
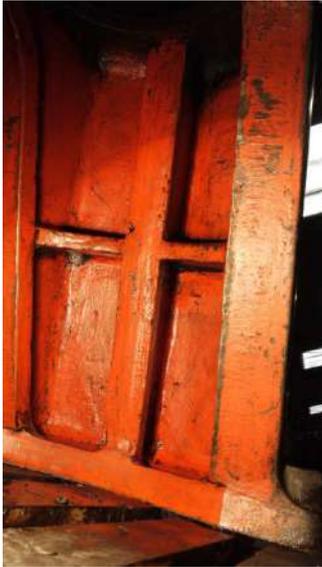
Nº de pieza		85/1/4 K 22		Fecha proceso

Descripción de la pieza							
<p>Bloque motor que contiene la cámara para el movimiento del pistón. Anexos de tuberías, sistemas de refrigeración y engrase</p>							
Estado inicial							
<ul style="list-style-type: none"> <li>Estado general similar al resto de piezas. Destaca el estado de la parte inferior interna, con la superficie roja totalmente cubierta inicialmente de grasa y aceite del engrase de la biela y cigüeñal</li> </ul>							
Dimensiones							
General	cm		Secundarias	Base	Vástagos		
Altura	190		Altura		29		
Anchura	190		Anchura	140			
Profund.	71		Profund.	71			
Diámetro	ext 66 / int 33,5		Diámetro		5		
Anclajes y sujeciones					Sustituciones		
<ul style="list-style-type: none"> <li>16 orificios en la base (al cárter) 3,5 cm Ø y 6,5 cm en arandelas</li> <li>12 tuercas sujeción del árbol de levas K11</li> <li>8 tuercas de 5 cm Ø de anclaje de la culata</li> </ul>

Relación con otras piezas							
K 16	Culata						
K 34	Cárter						
K 25	Biela						
Tratamiento y observaciones							
<ul style="list-style-type: none"> <li>Limpieza con Fertan, desengrasante K35 y mecánica</li> <li>Limpieza de la cámara hasta donde podemos alcanzar por la dificultad del acceso</li> <li>Desmontaje de la caja de engrase lateral con conexiones de cobre, cristal, tapa de madera. Se retira el aceite acumulado interior</li> </ul>

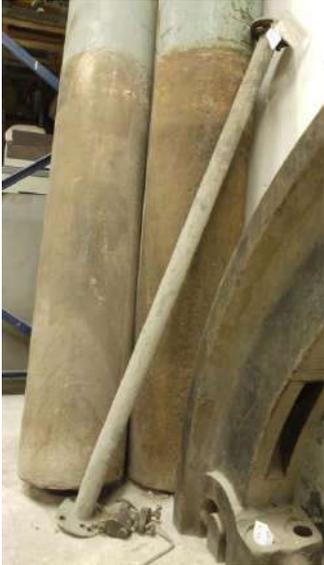
Nº de pieza		85/1/4	K 35	Fecha proceso

Descripción de la pieza							
Tubo azul anexo a la tubería de refrigeración K 13							
Estado inicial							
<ul style="list-style-type: none"> <li>Buen estado general de la pintura azul</li> </ul>							
Dimensiones							
General	cm		Secundarias				
Altura			Altura				
Anchura			Anchura				
Profund.			Profund.				
Diámetro			Diámetro				
Anclajes y sujeciones				Sustituciones			
Relación con otras piezas							
Tratamiento y observaciones							
<ul style="list-style-type: none"> <li>Limpieza con Fertan, desengrasante K35 y mecánica</li> </ul>

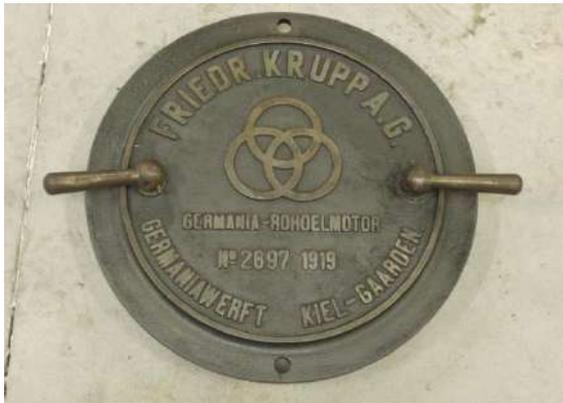
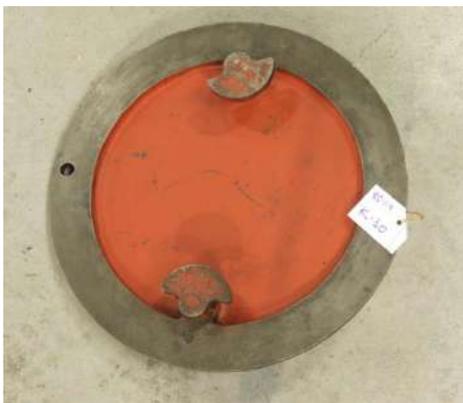
Nº de pieza		85/1/4 K 10		Fecha proceso

<b>Descripción de la pieza</b>							
Tapa de la cámara secundaria que protege la biela secundaria							
<b>Estado inicial</b>							
<ul style="list-style-type: none"> <li>Buen estado inicial con buena conservación de la pintura interior</li> </ul>							
<b>Dimensiones</b>							
<b>General</b>	<b>cm</b>		<b>Secundarias</b>				
<b>Altura</b>			<b>Altura</b>				
<b>Anchura</b>			<b>Anchura</b>				
<b>Grosor</b>	11		<b>Profund.</b>				
<b>Diámetro</b>	40		<b>Diámetro</b>				
<b>Anclajes y sujeciones</b>				<b>Sustituciones</b>			
<ul style="list-style-type: none"> <li>2 orificios con anclajes en la cámara</li> </ul>							
<b>Relación con otras piezas</b>							
<b>K 48</b>	Cámara secundaria						
<b>K 47</b>	Cubierta esférica						
<b>Tratamiento y observaciones</b>							
<ul style="list-style-type: none"> <li>Limpieza con Fertan, desengrasante K35 y mecánica</li> </ul>
