**MEMORIA FINAL**  
**CONSERVACIÓN Y RESTAURACIÓN QUE REQUIEREN LA**  
**INTERVENCIÓN DEL VEHÍCULO PROCEDENTE DE LA AZUCARERA SAN**  
**ISIDRO (QUIMERA) DE LA COLECCIÓN DEL**  
**MUSEO NACIONAL DE CIENCIA Y TECNOLOGÍA**  
**(MUNCYT)**

**AGOSTO 2023**

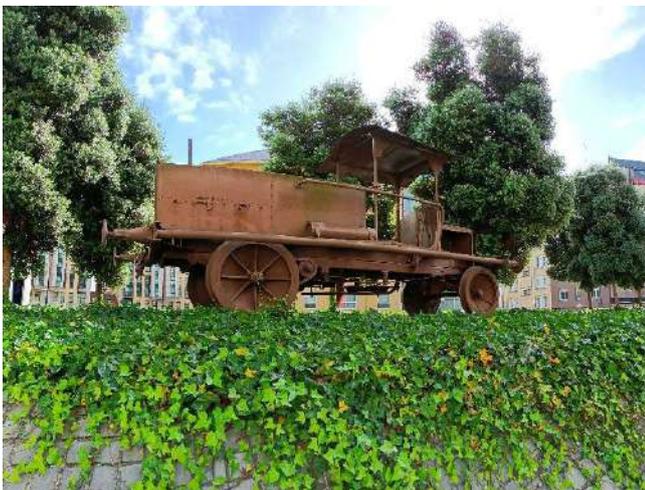
Estado inicial.

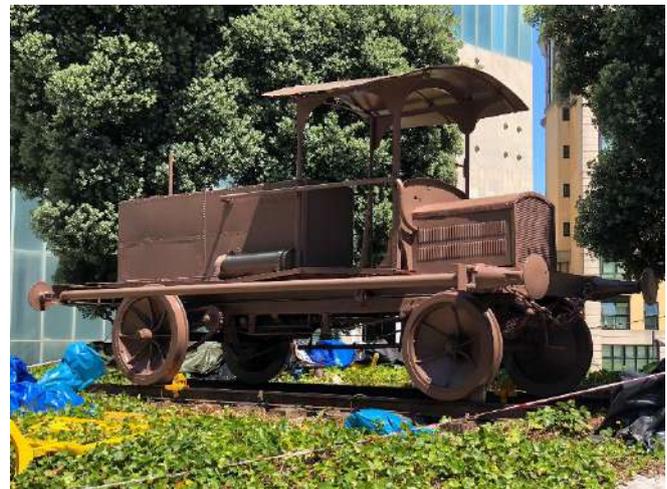
Estado final.

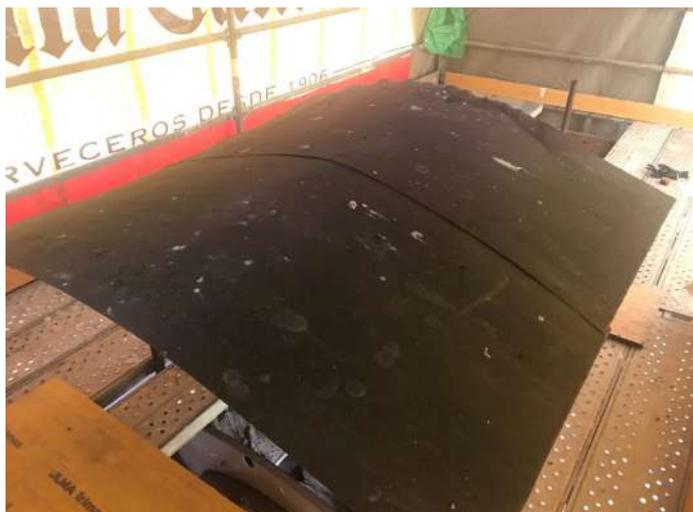
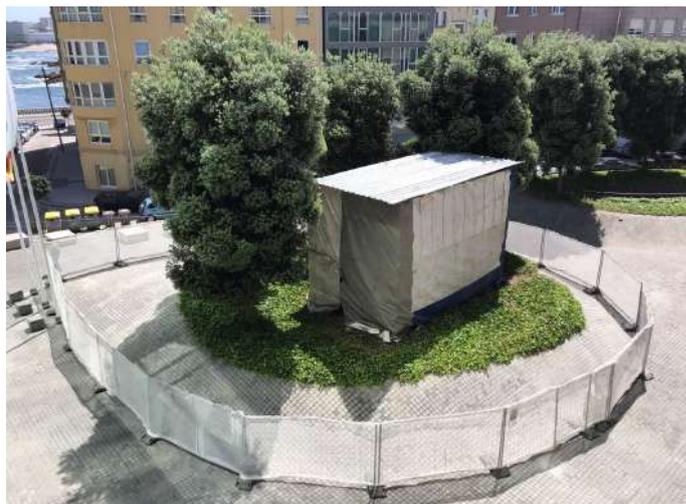
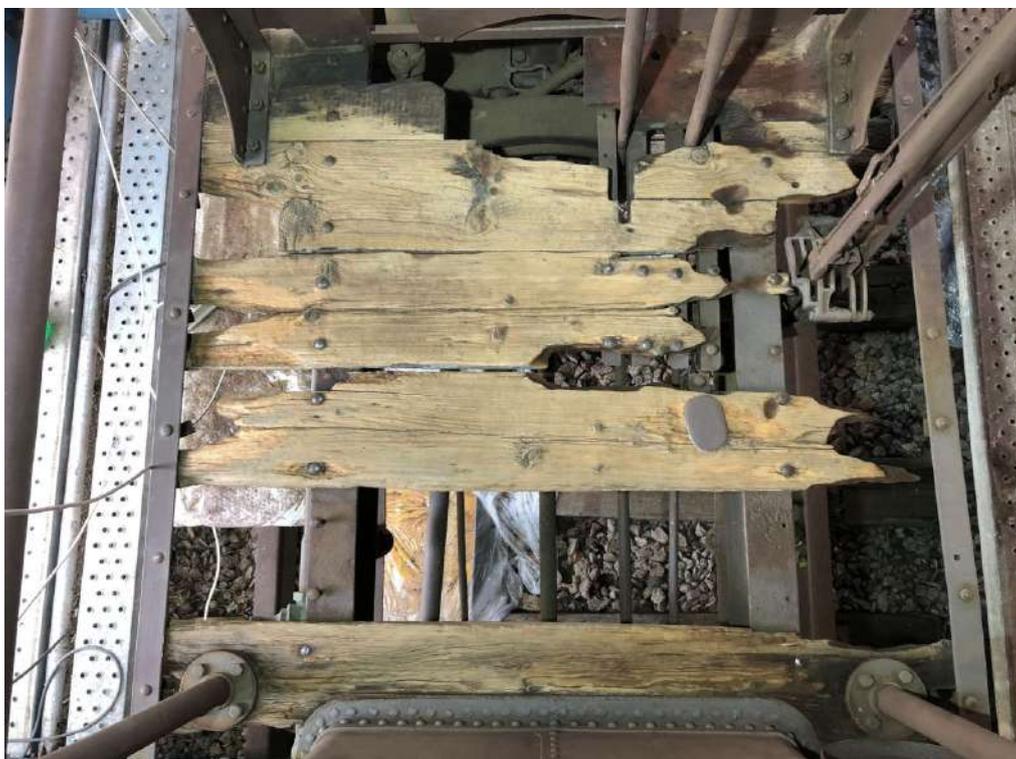
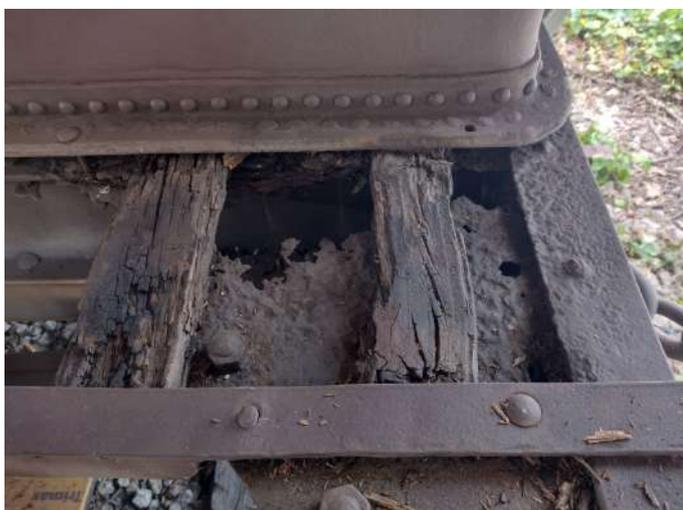
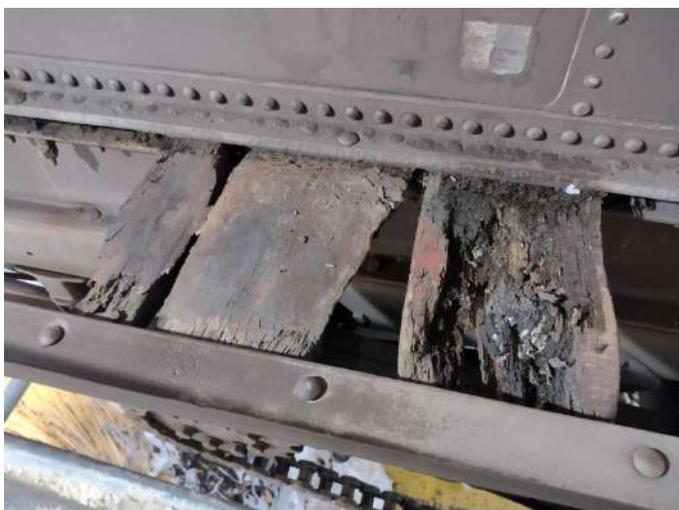
Patologías iniciales de La Quimera:  
Corrosión avanzada con pérdida de material, colonización biológica debida a la humedad ambiental y diversas pérdidas y piezas retiradas.

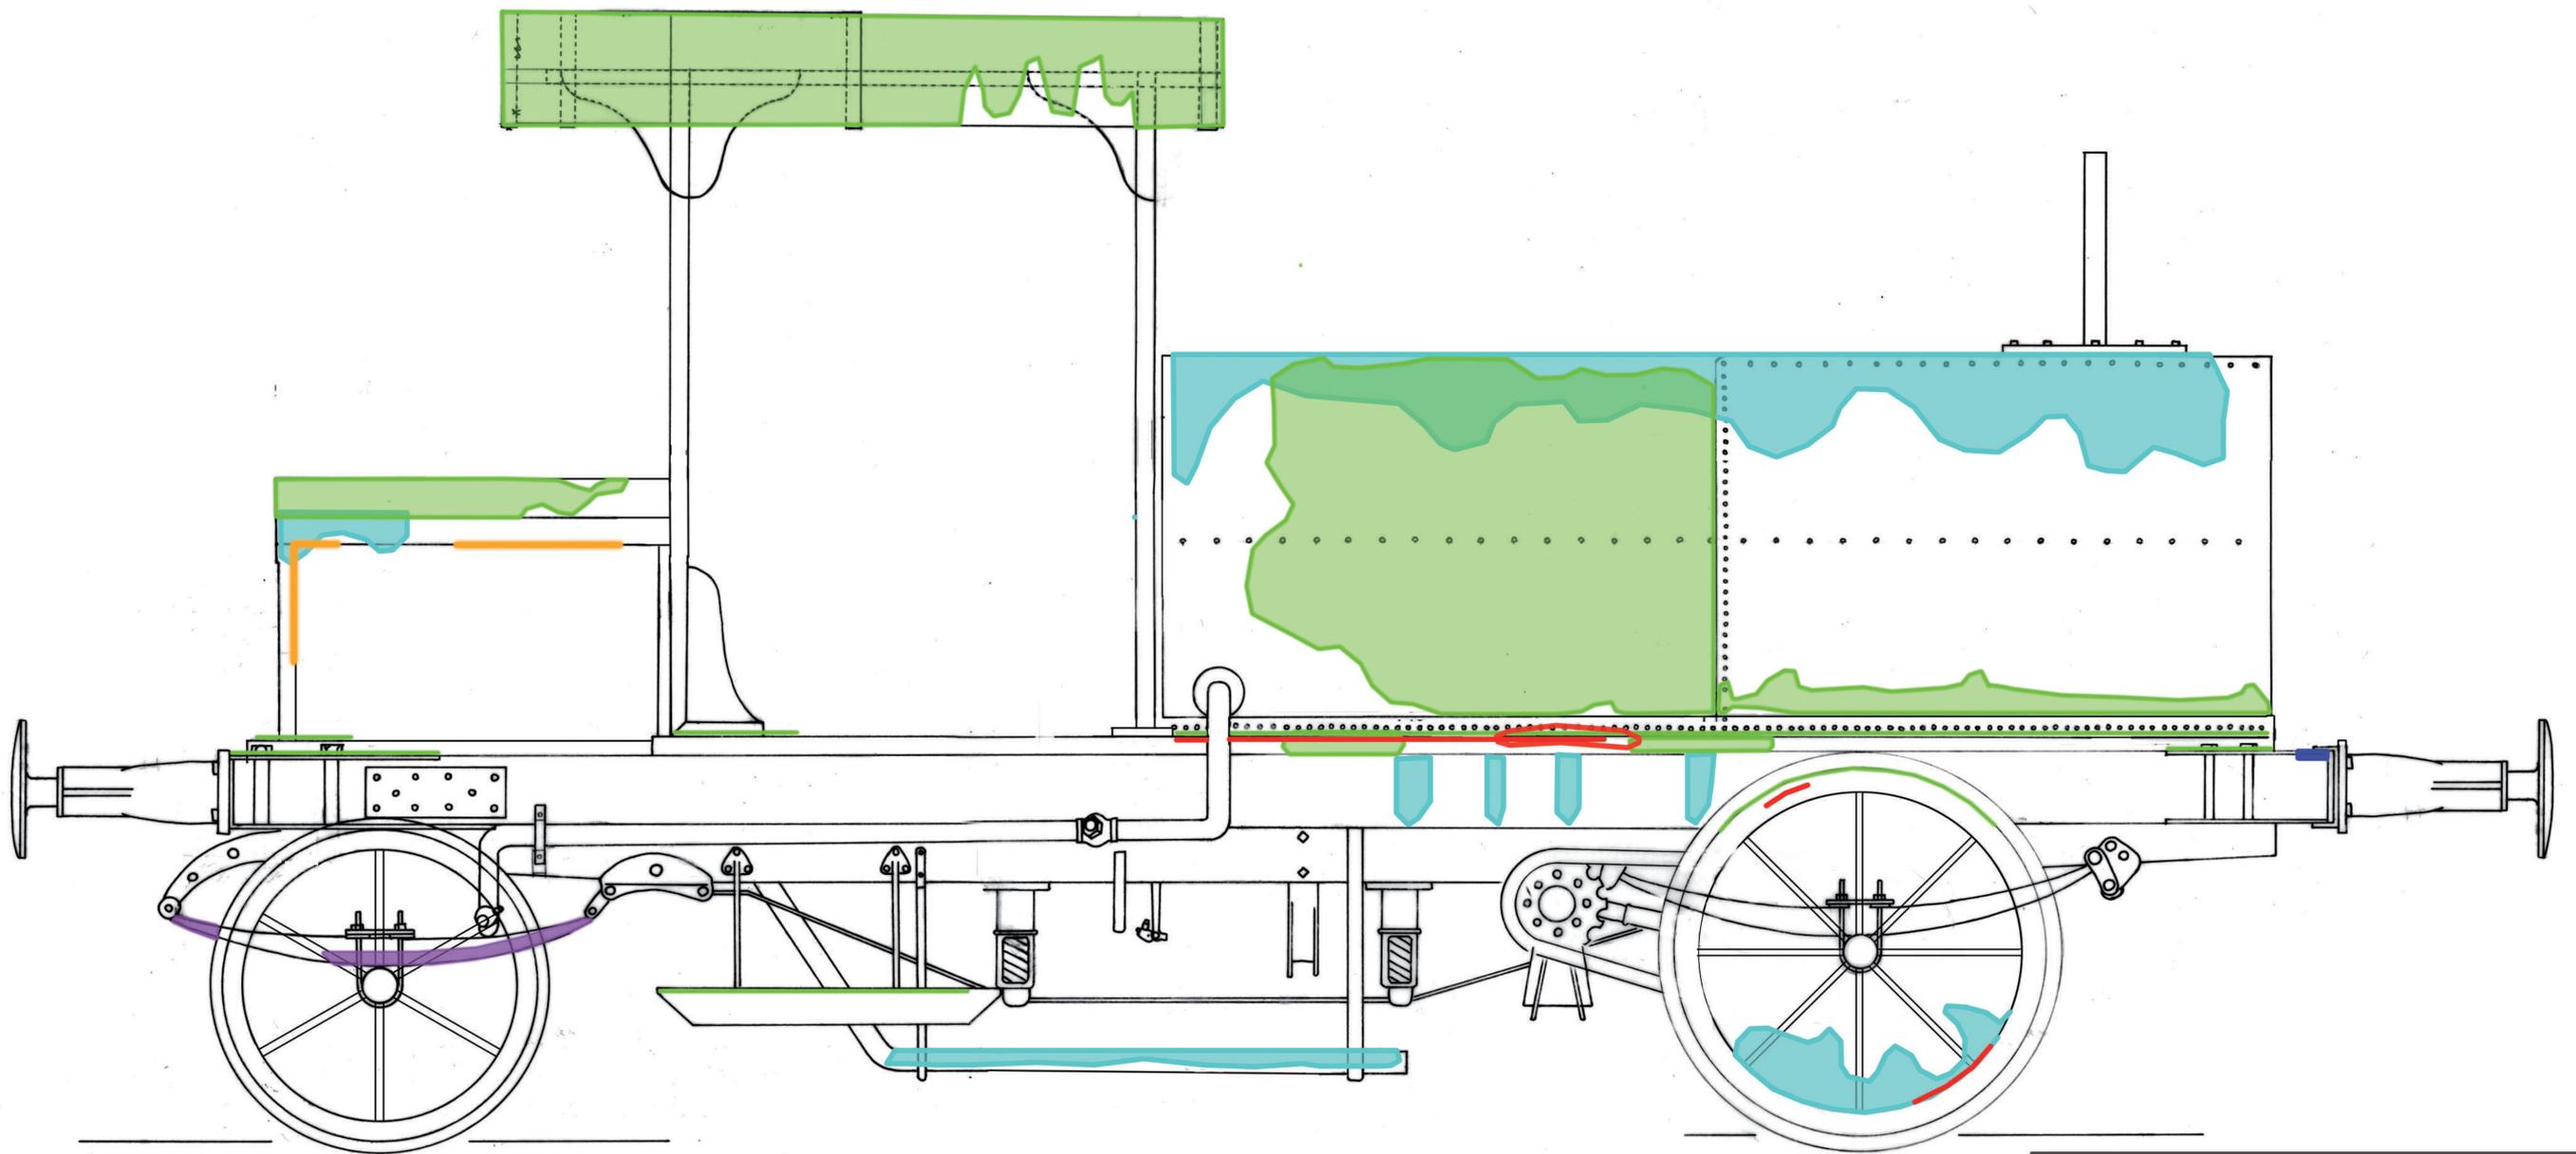
### PATOLOGÍAS INICIALES

- Líquenes —
- Oxidación —
- Pérdidas por oxidación —
- Deformaciones del metal —
- Escorrentías de humedad —
- Restos de color —

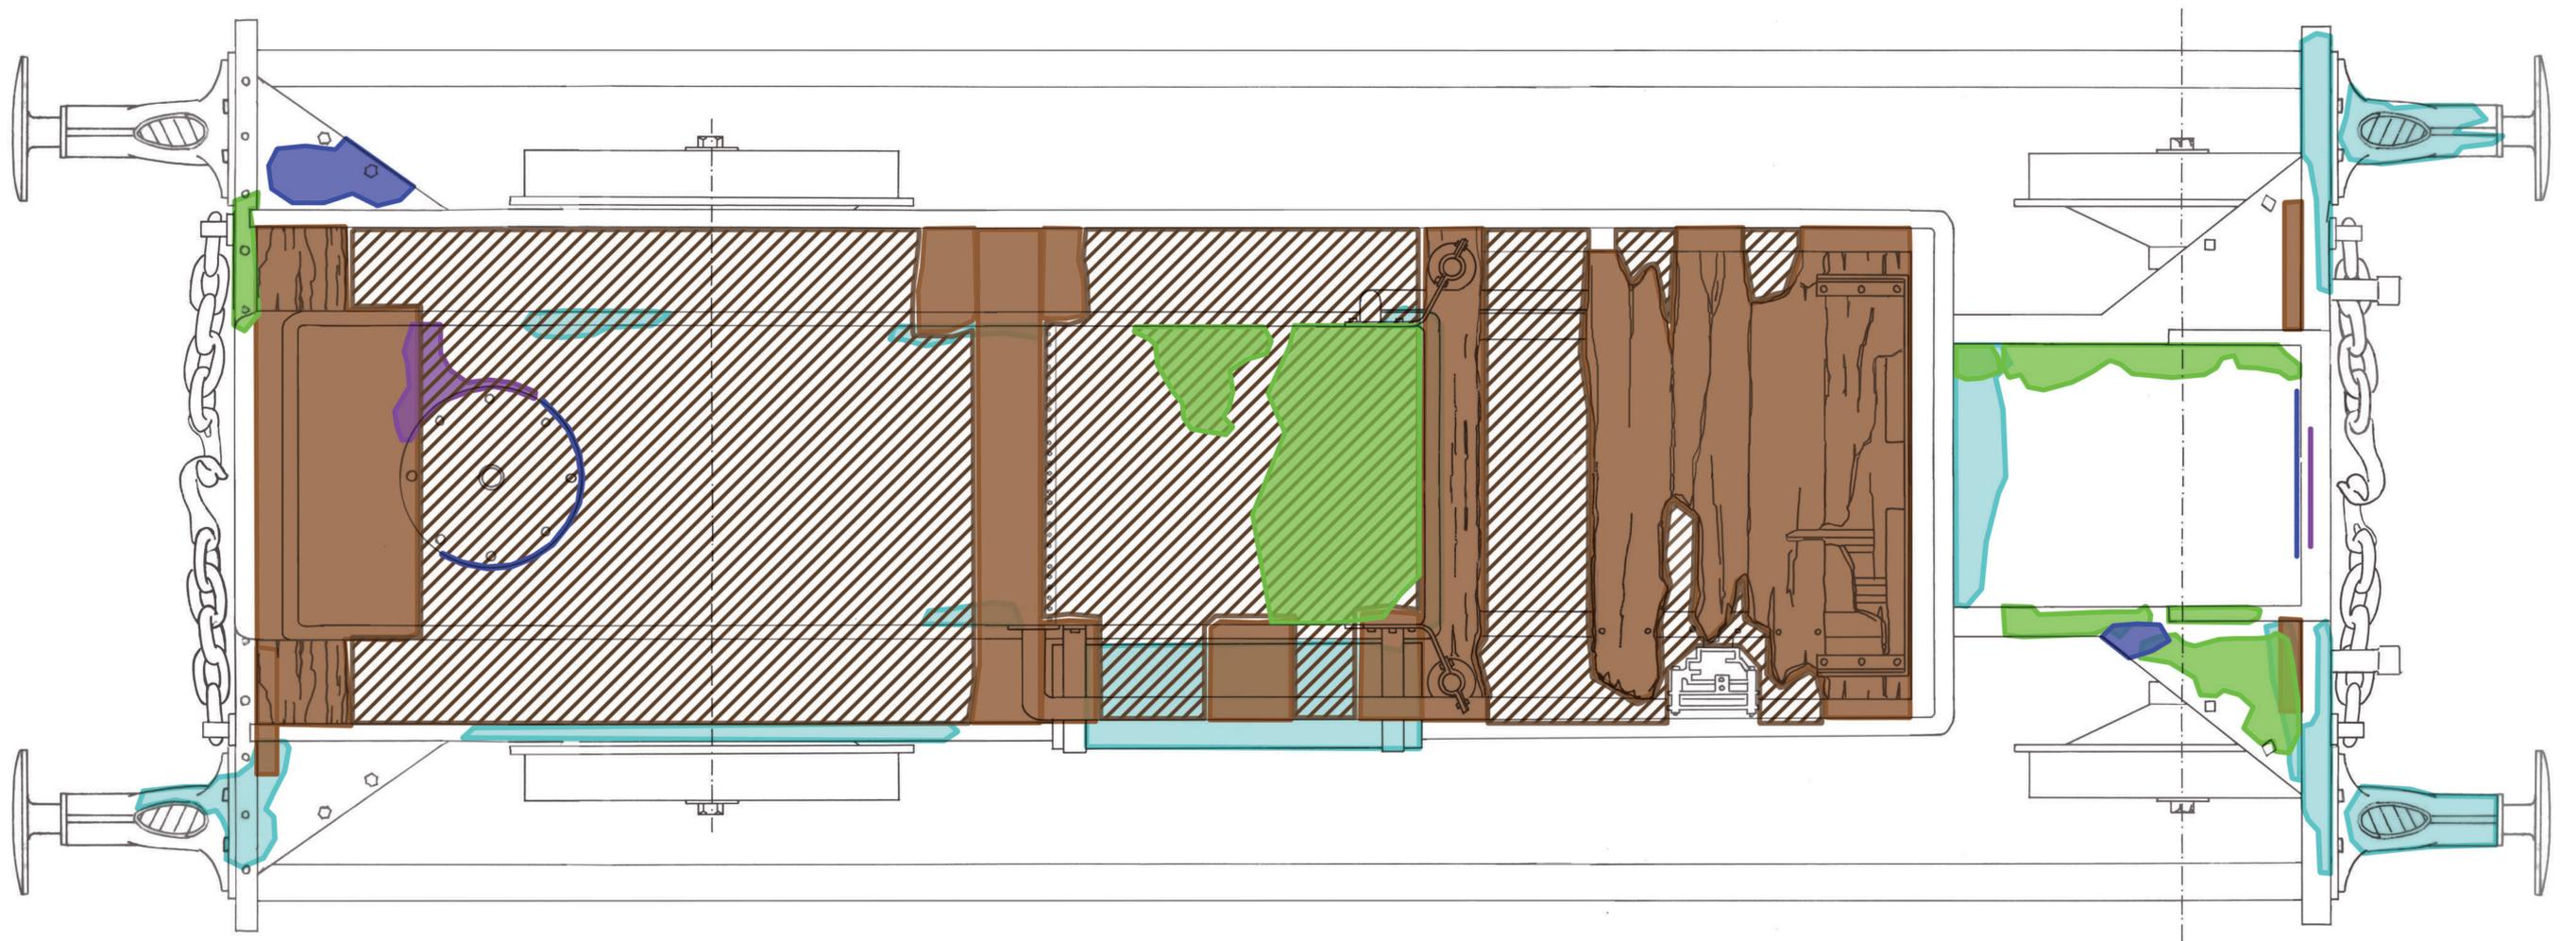
### PATOLOGÍAS INICIALES

- Líquenes —
- Oxidación —
- Pérdidas por oxidación —
- Madera conservada —
- Madera perdida - - -
- Escorrentías —

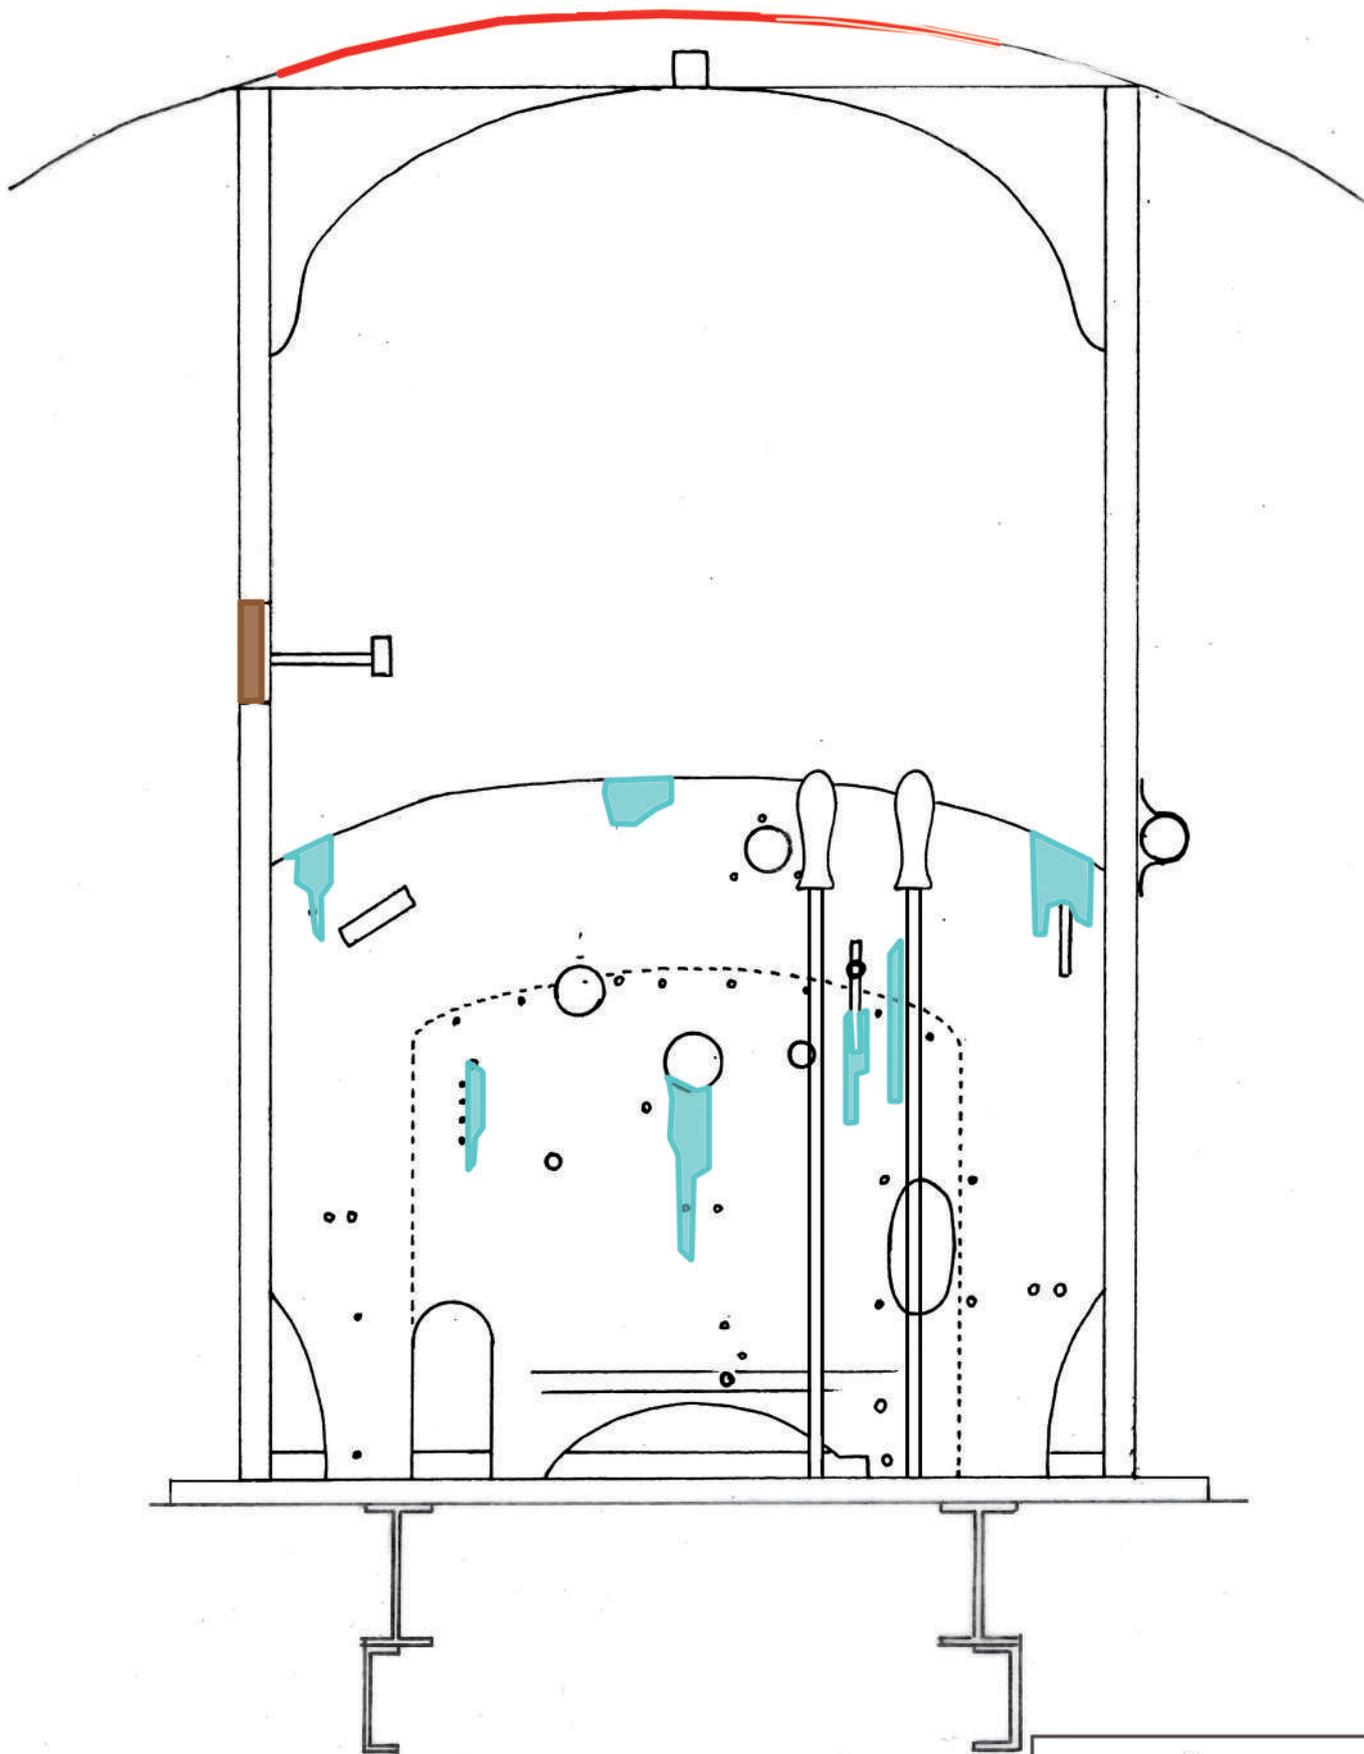
**PATOLOGÍAS INICIALES**

- Líquenes —
- Oxidación —
- Pérdidas por oxidación —
- Deformaciones del metal —
- Escorrentías de humedad —

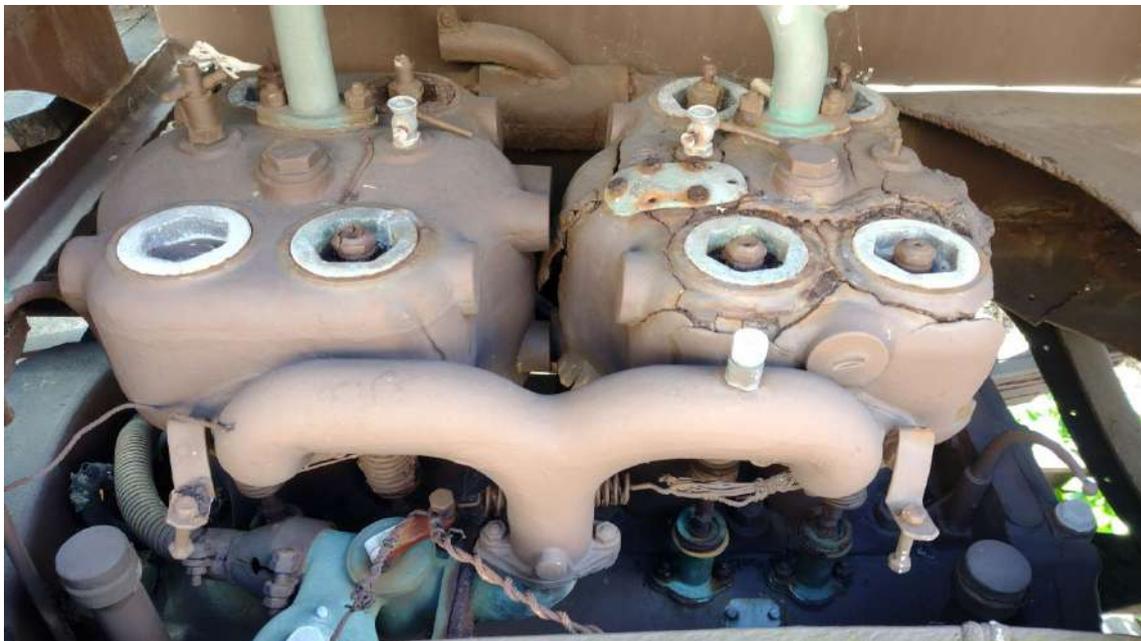
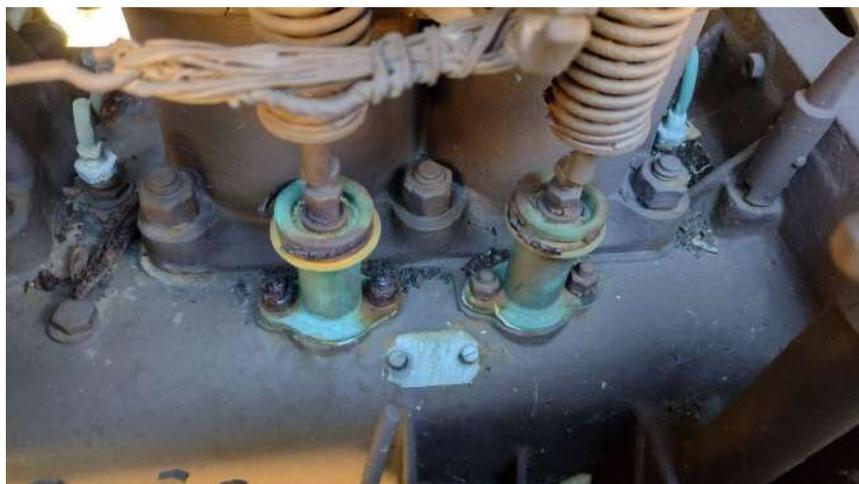
Detalle del motor carente de diversas partes fundamentales del mismo, que imposibilitan su funcionamiento.

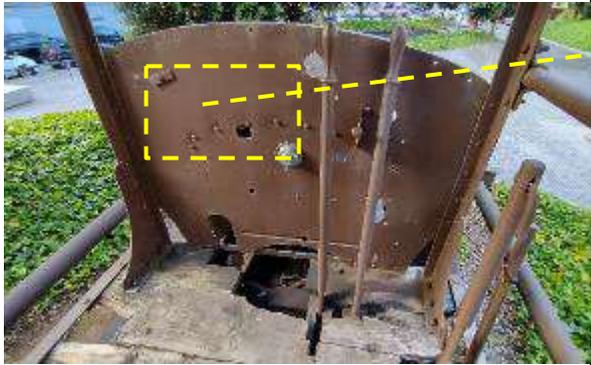
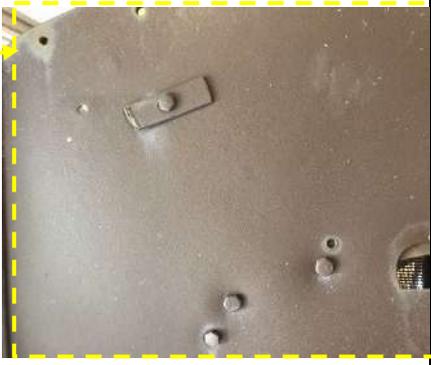
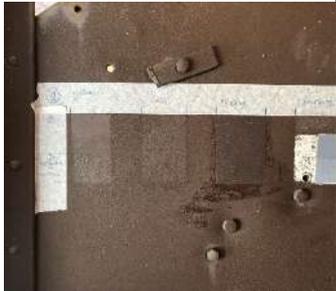
CATA 1: panel de mando en la cabina

(De izquierda a derecha): <ul style="list-style-type: none"> <li>• Mecánica (lijas)</li> <li>• WHITE SPIRIT D40</li> <li>• FERTAN®</li> <li>• Decapante DECK 3000</li> </ul>	
Q-01 A Q-01 B

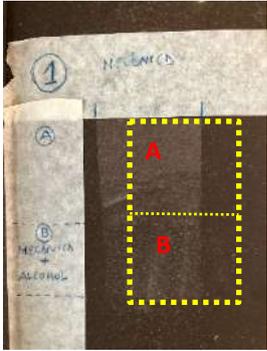
Mecánica	<ul style="list-style-type: none"> <li>• Con taco de lija de grano medio.</li> <li>• Niveles de limpieza mecánica:                             <ul style="list-style-type: none"> <li>A. (Q-01 )Limpieza mecánica en seco mediante lijas de papel o tipo esponja: consigue eliminar la primera capa de suciedad.</li> <li>B. (Q-02) Limpieza mecánica en seco + húmedo con alcohol etílico + lana metálica de grano medio (consigue eliminar más suciedad en profundidad). No mueve ni craquila el epoxi.</li> </ul> </li> </ul> <p>CONCLUSIÓN: se observa que conserva la primera capa de epoxi y elimina de manera bastante efectiva la suciedad superficial.</p>

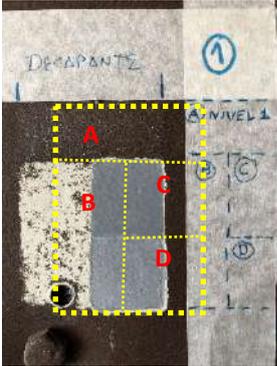
<p>FERTAN®</p>	<ul style="list-style-type: none"> <li>• Se observa que vira mucho el color y cuesta eliminarlo completamente del epoxi.</li> <li>• Neutralizado con WS.</li> <li>• No se observa que mueva o craquele la epoxi.</li> </ul>
<p>Q-04 A Q-04 B Q-04 C Q-04 D</p>

<p>Detalle del decapante DECK 3000 en gel (Decapante exento de Cloruro de metileno. CTS)</p>	<p>4 niveles de decapado:</p> <ol style="list-style-type: none"> <li>Eliminación de la primera capa de epoxi marrón (facilidad para su eliminación: 4/5)<sup>4</sup>: aparece la segunda capa de epoxi marrón.</li> <li>Eliminación de la segunda capa marrón (facilidad para su eliminación: 2/5): aparece una capa blanca.</li> <li>Eliminación de la capa blanca (facilidad para su eliminación: 3/5): aparece una gris más gruesa.</li> <li>Eliminación de la cuarta y última capa (facilidad para su eliminación: 4/5): aparece el metal pulido. No presenta daños.</li> </ol> <p>Neutralizado con WS.</p>

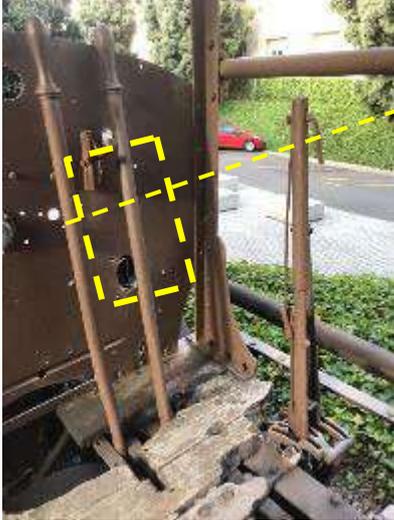
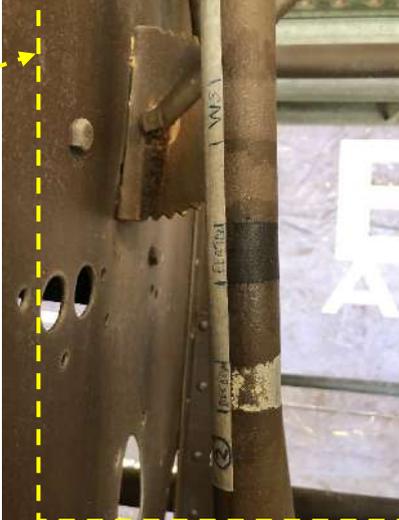
## CATA 2: palanca de freno en la cabina

<ul style="list-style-type: none"> <li>• (De arriba abajo):</li> <li>• WHITE SPIRIT D40</li> <li>• FERTAN®</li> <li>• Decapante DECK 3000</li> </ul>	<ul style="list-style-type: none"> <li>• No se ha realizado limpieza mecánica ni de jabón.</li> </ul>
Q-05

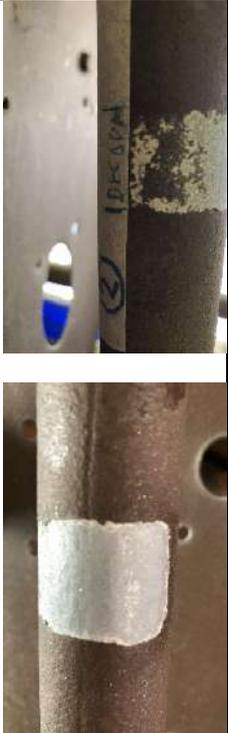
<p>Q-07 A Q-07 B Q-07 C Q-07 D</p>

<p>Detalle del decapante DECK 3000 en gel (<i>Decapante exento de Cloruro de metileno. CTS</i>)</p>	<ul style="list-style-type: none"><li>• 4 niveles de decapado:<ul style="list-style-type: none"><li>A. Eliminación de la primera capa de epoxi marrón (facilidad para su eliminación: 4/5)<sup>5</sup>: aparece la segunda capa de epoxi marrón.</li><li>B. Eliminación de la segunda capa marrón (facilidad para su eliminación: 2/5): aparece una capa blanca.</li><li>C. Eliminación de la capa blanca (facilidad para su eliminación: 3/5): aparece una gris más gruesa.</li><li>D. Eliminación de la cuarta y última capa (facilidad para su eliminación: 4/5): aparece el metal pulido. No presenta daños.</li></ul></li><li>• Neutralizado con WS.</li></ul>
------------------------------------------------	-----------------------------------------------------------------------------------	-----------------------------------------------------------------------------------------------------	---------------------------------------------------------------------------------------------------------------------------------------------------------------------------------------------------------------------------------------------------------------------------------------------------------------------------------------------------------------------------------------------------------------------------------------------------------------------------------------------------------------------------------------------------------------------------------------------------------------------------------------------------------------------

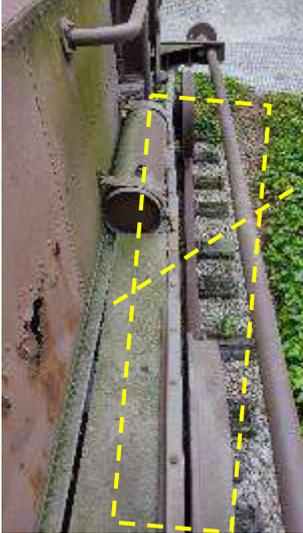
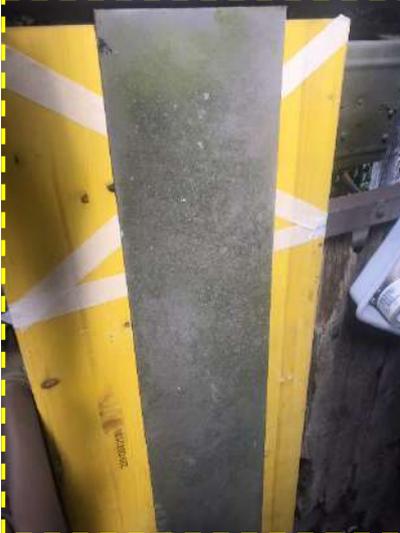
CATA 3: plancha perteneciente al chasis trasero, zona del depósito, lado derecho

<ul style="list-style-type: none"> <li>(De izquierda a derecha):</li> <li>Alcohol Etílico</li> <li>Acetona</li> <li>WHITE SPIRIT D40</li> <li>FERTAN®</li> <li>Decapant e DECK 3000</li> <li>Mecánica</li> </ul>	<ul style="list-style-type: none"> <li>Cada cata se ha subdividido en dos mitades (salvo la zona de decapante, que se ha subdividido en más):</li> <li>Izquierda: limpieza con lana metálica.</li> <li>Derecha: limpieza con cepillo metálico de cobre (bujías)</li> </ul>
Q-08 A Q-08 B

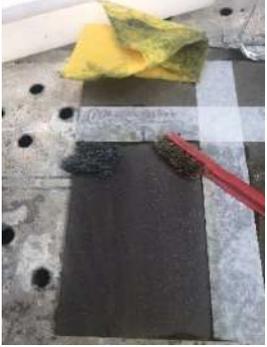
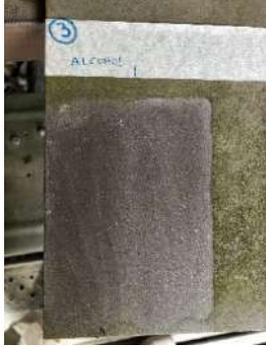
Alcohol etílico	<ul style="list-style-type: none"> <li>Limpieza superficial (2/5)<sup>6</sup>.</li> <li>A. Lana metálica: no raya ni altera la epoxi.</li> <li>B. Cepillo metálico: “embarra o embota” más la zona.</li> <li>Queda pasmado.</li> </ul>

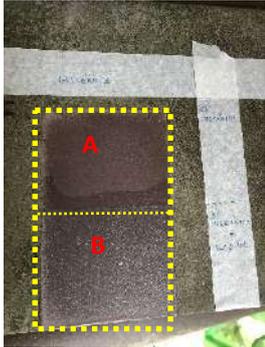
<p>Q-13 A Q-13 B</p>

<p>Mecánica</p>	<ul style="list-style-type: none"><li>• Con taco de lija de grano medio.</li><li>• Niveles de limpieza mecánica:<ol style="list-style-type: none"><li>A. Limpieza mecánica en seco mediante lijas de papel o esponja.</li><li>B. Limpieza mecánica en seco + húmedo con alcohol etílico + lana metálica de grano medio.</li></ol></li><li>• CONCLUSIÓN: Se observa que conserva la primera capa de epoxi y elimina de manera bastante efectiva la suciedad superficial.</li></ul>
--------------------------	-----------------------------------------------------------------------------------	-----------------	-----------------------------------------------------------------------------------------------------------------------------------------------------------------------------------------------------------------------------------------------------------------------------------------------------------------------------------------------------------------------------------------------------------------------------------------------------------------------------------

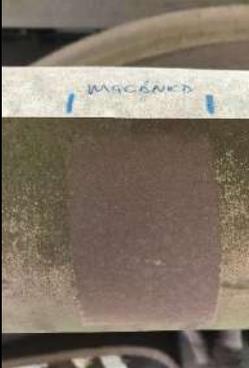
Q-22

Mecánica	<ul style="list-style-type: none"> <li>• Con taco de lija de grano medio.</li> <li>• Limpieza mecánica en seco mediante lijas de papel o tipo esponja: consigue eliminar la primera capa de suciedad.</li> <li>• <b>CONCLUSIÓN:</b> se observa que conserva la primera capa de epoxi y elimina de manera bastante efectiva la suciedad superficial.</li> </ul>
Q-23

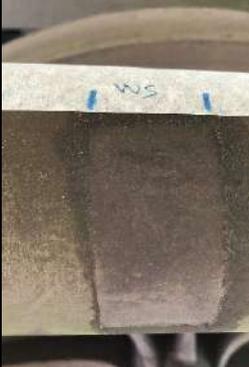
WHITE SPIRIT D40	<ul style="list-style-type: none"> <li>• Al igual que con las pruebas con alcohol y acetona, la limpieza de la epoxi es superficial y termina pasmado.</li> <li>• No mueve ni craquela el epoxi.</li> </ul>
Q-24

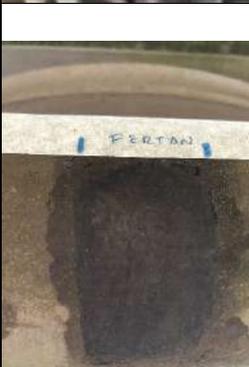
FERTAN®	<ul style="list-style-type: none"> <li>• Se observa que vira mucho el color y cuesta eliminarlo completamente del epoxi.</li> <li>• Neutralizado con WS.</li> <li>• No se observa que mueva o craquele el epoxi.</li> </ul>

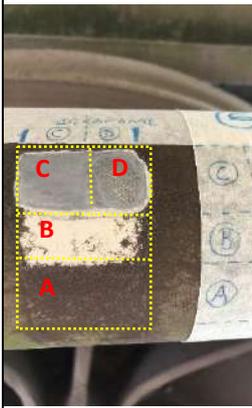
Q-25

Decapante DECK 3000 (Decapante exento de Cloruro de metileno. CTS)	<ul style="list-style-type: none"><li>• 4 niveles de decapado:<ul style="list-style-type: none"><li>A. Eliminación de la primera capa de epoxi marrón (facilidad para su eliminación: 4/5)<sup>8</sup>: aparece la segunda capa de epoxi marrón.</li><li>B. Eliminación de la segunda capa marrón (facilidad para su eliminación: 2/5): aparece una capa blanca.</li><li>C. Eliminación de la capa blanca (facilidad para su eliminación: 3/5): aparece una gris más gruesa.</li><li>D. Eliminación de la cuarta y última capa (facilidad para su eliminación: 4/5): aparece el metal pulido. No presenta daños</li></ul></li><li>• Neutralizado con WS</li></ul>
------	-----------------------------------------------------------------------------------	-----------------------------------------------------------------------	-------------------------------------------------------------------------------------------------------------------------------------------------------------------------------------------------------------------------------------------------------------------------------------------------------------------------------------------------------------------------------------------------------------------------------------------------------------------------------------------------------------------------------------------------------------------------------------------------------------------------------------------------------------------

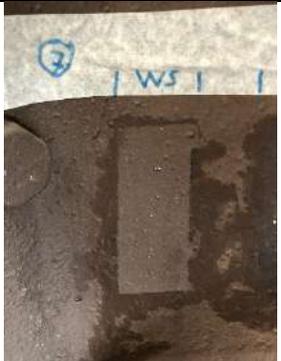
WHITE SPIRIT D40	<ul style="list-style-type: none"> <li>Al igual que con las pruebas con alcohol y acetona, la limpieza de la epoxi es superficial y termina pasmado.</li> <li>No mueve ni craquela la epoxi.</li> </ul>
Q-27

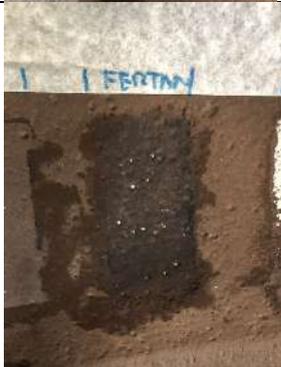
FERTAN®	<ul style="list-style-type: none"> <li>Se observa que vira mucho el color y cuesta eliminarlo completamente de la epoxi.</li> <li>Neutralizado con WS.</li> <li>No se observa que mueva o craquele la epoxi.</li> </ul>
Q-28 A Q-28 B Q-28 C

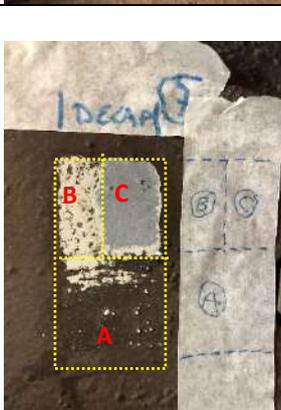
Decapante DECK 3000 (Decapante exento de Cloruro de metileno. CTS)	<ul style="list-style-type: none"> <li>3 niveles de decapado:                             <ol style="list-style-type: none"> <li>Eliminación de la primera capa de epoxi marrón (facilidad para su eliminación: 4/5)<sup>9</sup>: aparece la segunda capa de epoxi marrón.</li> <li>Eliminación de la segunda capa marrón (facilidad para su eliminación: 2/5): aparece una capa blanca.</li> <li>Eliminación de la capa blanca (facilidad para su eliminación: 3/5): aparece una gris más gruesa (No se ha considerado necesario, visto los anteriores resultados en otras zonas, eliminar esta capa y exponer el metal).</li> </ol> </li> <li>Neutralizado con WS</li> </ul>

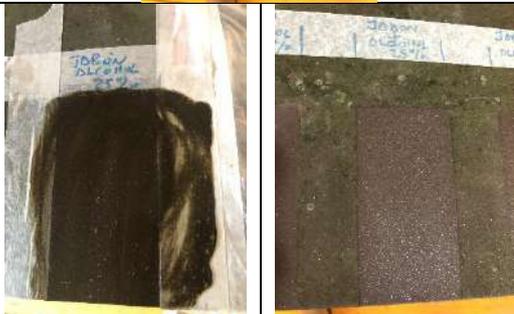
GUT-ENERGY (25%) + alcohol etílico (75%)	<ul style="list-style-type: none"> <li>Buena limpieza: elimina todo el verdín y la suciedad superficial.</li> <li>No ataca el epoxi.</li> </ul>

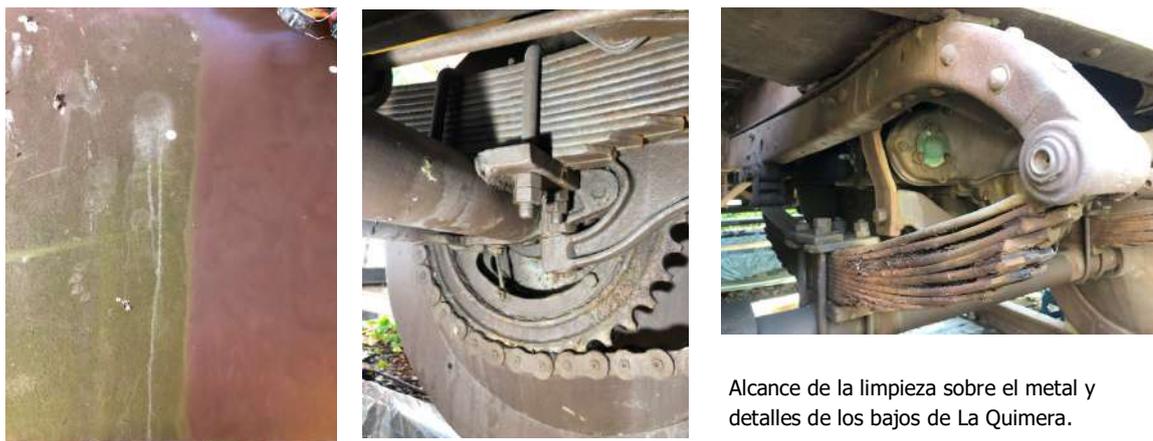
Alcance de la limpieza sobre el metal y detalles de los bajos de La Quimera.

Se procedió a una primera limpieza de eliminación de suciedad acumulada, restos de tierra, material orgánico y telarañas, mediante cepillado y aspirado. Se recogen piezas móviles para evitar su pérdida (tornillería fundamentalmente y fragmentos sueltos de material oxidado), sumándose a los fondos existentes en el museo, donde ya se encontraban almacenadas la tapa lateral del motor y restos de madera del suelo de la cabina.

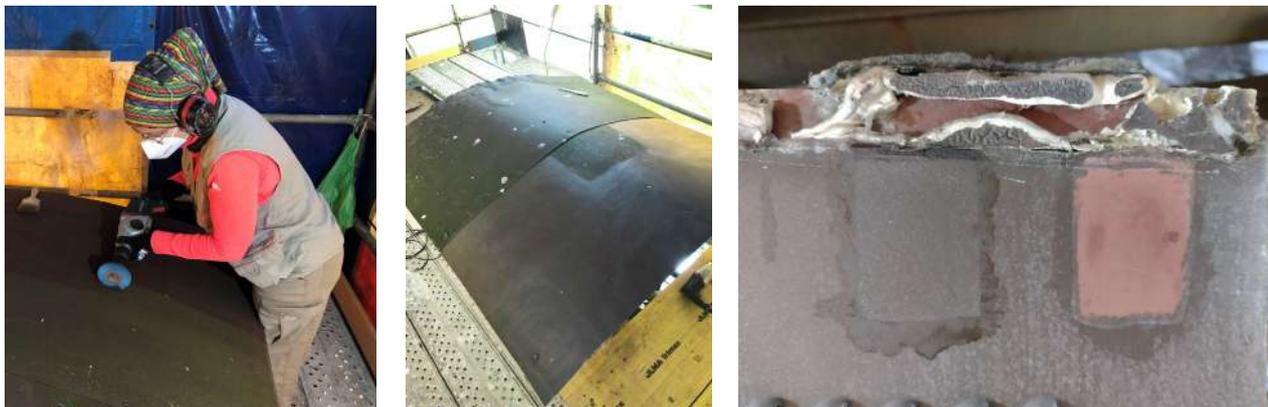
Limpieza mecánica mediante taladro y cepillo de nylon y niveles de limpieza obtenidos en el proceso de pruebas y catas.

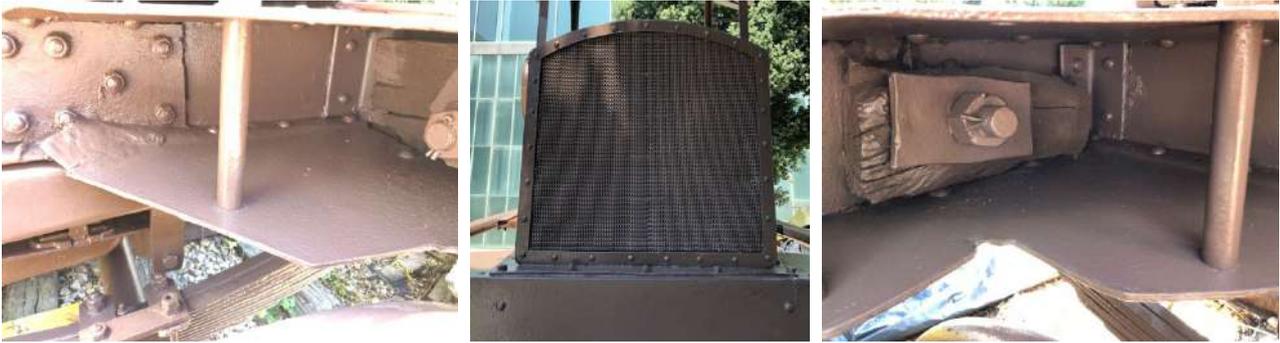
En general son picados superficiales con escasa pérdida y oxidación, como vemos en encuentros de tornillos con la chapa. Puntualmente se aprecian grandes pérdidas, localizadas en:

- En el motor, elemento con gran carga de trabajo y calor. Lo encontramos muy alterado en uno de sus bloques con grietas profundas.
- En el perímetro de la tapa circular, situada en el plano superior del depósito.
- Bajo las chapas laterales existen pérdidas en los triángulos traseros de la estructura del chasis, al ser estas zonas proclives a la retención de humedad, favorecida por la madera que forma el suelo.
- Codo en el tubo inferior del lado izquierdo de la máquina, que conecta el depósito al motor.

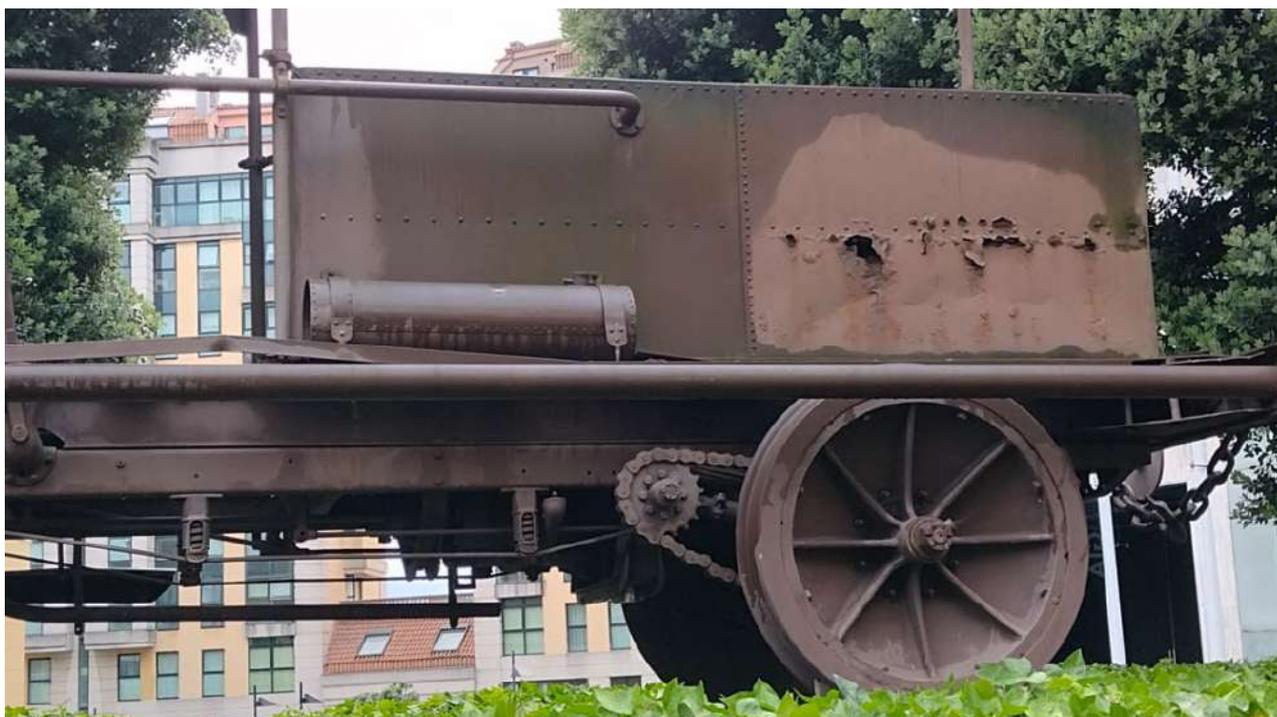
Consideración especial merece la oxidación en el depósito. Inicialmente se apreciaban pérdidas y perforaciones en la chapa. Tras una inspección más detallada, se pudo comprobar mediante linternas y cámara fotográfica, que el interior del depósito contenía gran cantidad de herrumbre. Por este motivo se consideró que lo mejor era proceder a cortar una sección de la chapa, que nos permitiese acceder a la limpieza del interior. Al tratarse de un espacio cerrado y sellado, el alcance del daño nunca había sido determinado, pues contenía gran cantidad de óxido. En este sentido la operación de apertura del depósito nos parece la única forma de garantizar que no se vuelvan a reproducir corrosiones en su interior.

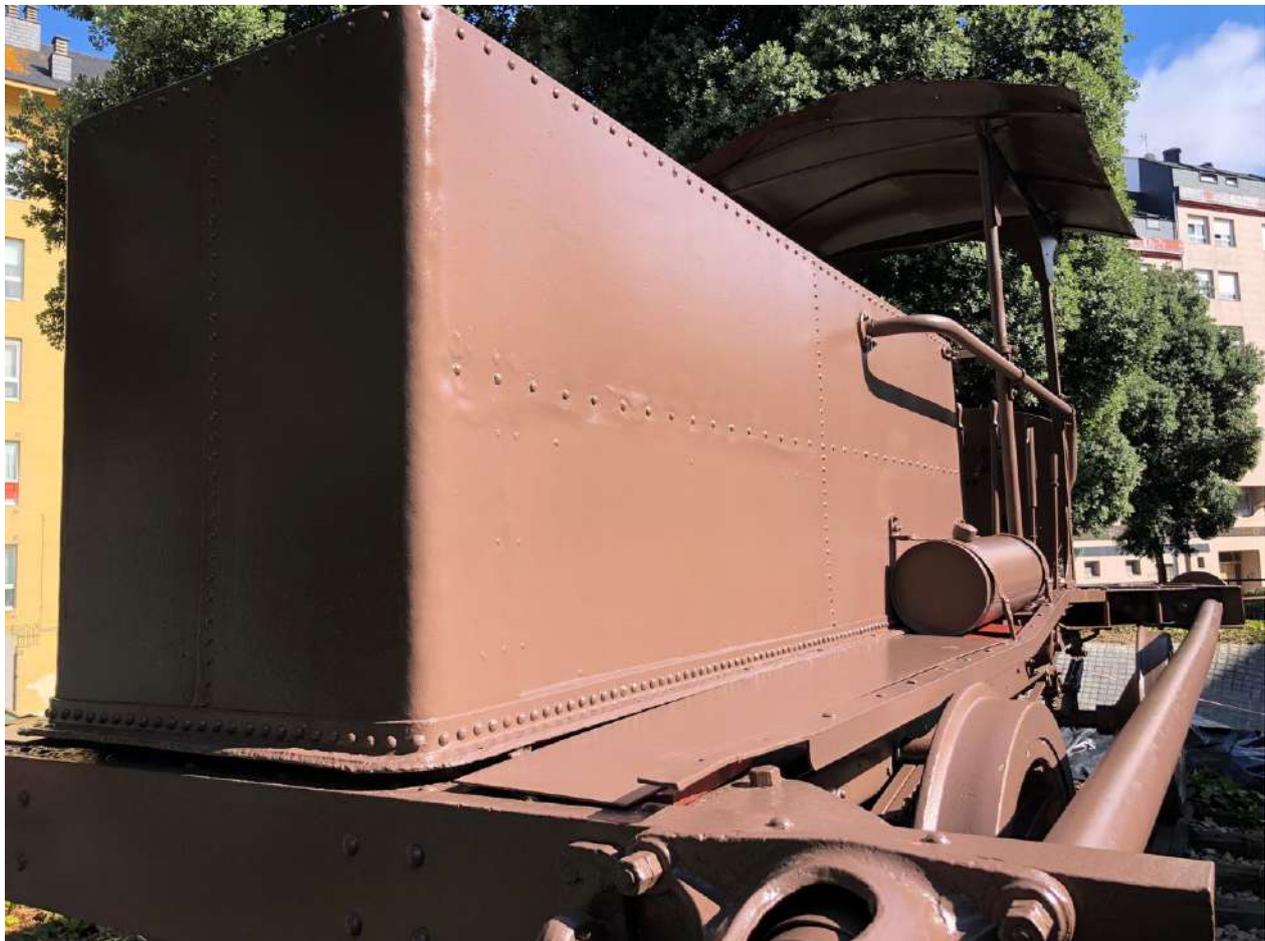
Tras la apertura de la chapa de cierre se pudo comprobar lo imprescindible de esta intervención, pues el interior del depósito generó cuatro sacos de material desechable, evitando así los problemas generados por este foco de corrosión. Abierto el depósito, también aparecieron fragmentos del bastidor metálico interno desprendidos y acumulación de una mezcla de combustible y restos de escoria.

En el interior observamos el bastidor de refuerzo y por debajo de la tapa circular un sifón curvo como respiradero de gases.

- Saneado inicial.
- Corte de la chapa con unas dimensiones de 115 cm x 45 cm. Este corte no alcanza a todos los orificios de la chapa que quedan próximos a las líneas de remaches.

- Desescombrado interior.
- Cepillado y rascado manual de la suciedad incrustada, debido el ambiente cerrado del depósito, los trabajos se realizan de manera manual, pues cualquier proceso mediante cepillado con herramienta eléctrica levantaría mucho polvo e impediría la visión. Todos los trabajos se realizaron con los EPIS adecuados: máscaras con filtros de gases, gafas, mono de Tivek y guantes de goma.

- Aplicación de Fertán y ácido tánico posterior como pasivadores de óxido.
- Imprimación de superficies, remaches, tornillos de fijación, bastidor estructural e interior de la tapa de cierre e imprimación de elementos nuevos añadidos.

- Refuerzo con injertos de metal en el bastidor, recuperando su función estructural.
- Injertos de acero inoxidable para el sellado de las perforaciones.

- Añadido de un bastidor y puntos de anclaje para la nueva chapa de acero.
- Cierre con chapa de acero inoxidable de 115 cm x 45 cm, tratado con base de imprimación tanto por fuera como por dentro y remachado al anclaje nuevo.

- Sellado de bordes con resina EPO 121.
- Imprimación de la zona exterior del depósito y acabado pintura de poliuretano AS.
