**MEMORIA FINAL**  
**CONSERVACIÓN Y RESTAURACIÓN QUE REQUIEREN LA**  
**INTERVENCIÓN DEL VEHÍCULO PROCEDENTE DE LA AZUCARERA SAN**  
**ISIDRO (QUIMERA) DE LA COLECCIÓN DEL**  
**MUSEO NACIONAL DE CIENCIA Y TECNOLOGÍA**  
**(MUNCYT)**

**AGOSTO 2023**

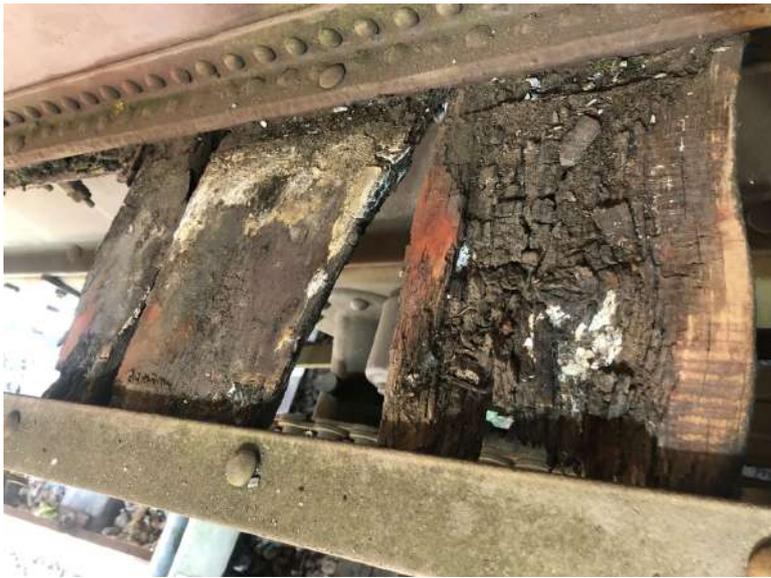
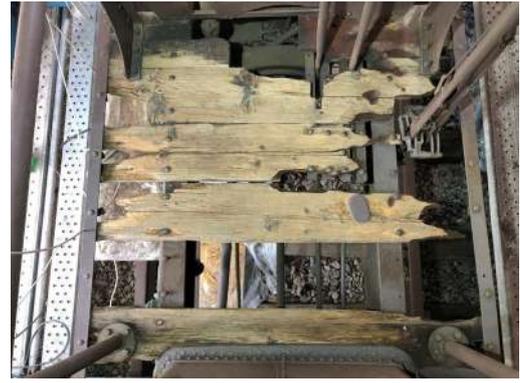
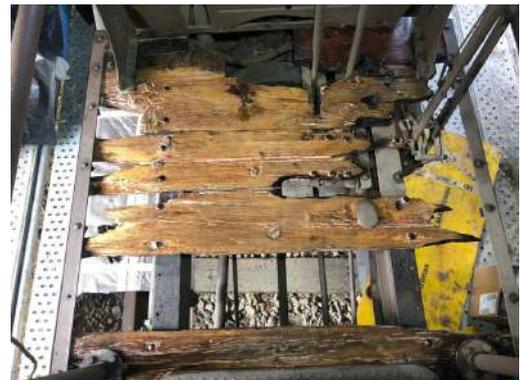
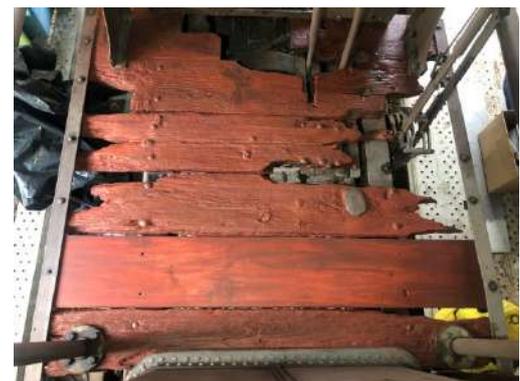
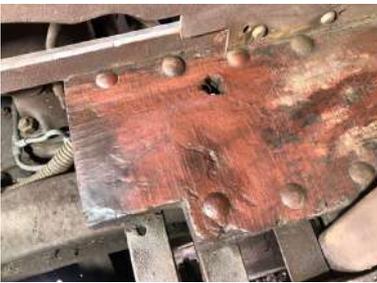
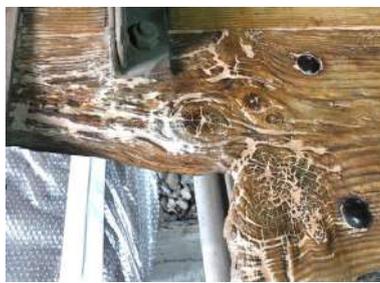
La madera del suelo está en buenas condiciones, con pérdidas y fendas pero conservando su resistencia mecánica. Por el contrario, la madera conservada bajo las planchas laterales se encuentra en unas condiciones ruinosas, muy deteriorada por efecto de la humedad acumulada.

Diferentes procesos en el tratamiento de maderas:  
estado inicial de pudrición bajo las planchas laterales y que conlleva su sustitución; recuperación del color rojo de base, reposiciones y trabajos de consolidación

- limpieza superficial mediante cepillado y aspirado;
- cepillado eléctrico controlado, a baja velocidad y cepillo de nylon suave poniendo especial cuidado en las zonas con restos de color,
- retirada de piezas con elevado deterioro (llegamos a perforar algunos tableros con los dedos) e imposibles de recuperar;
- tratamiento biocida;
- reposición con madera de pino del tablero faltante en el suelo de la cabina;
- reposición de tableros menores que soportan las chapas laterales y el depósito cilíndrico lateral;
- sellado de superficies con Paraloid al 5%;
- acabado de color entonado con el rojo original.

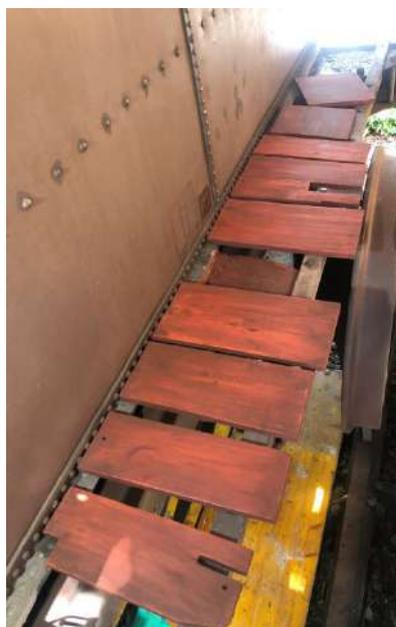
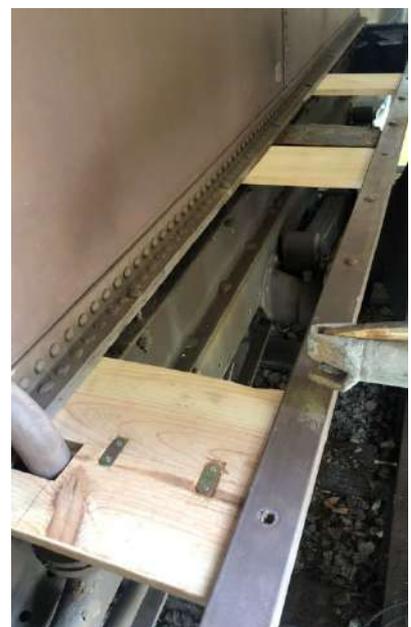
Conjunto total de maderas repuestas en los laterales de La Quimera bajo las planchas

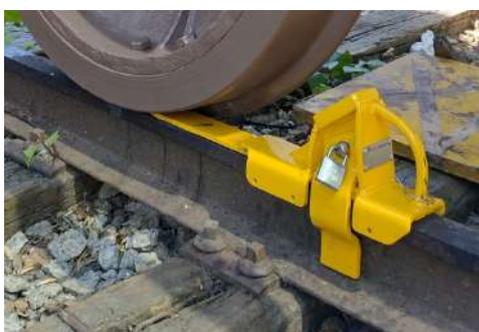
Respecto a las traviesas, balasto y rieles, comentar que ambos rieles y sus anclajes se mantienen en condiciones aceptables, aunque se aprecian cuatro cuñas de madera en formación de topes de freno bajo las ruedas. Estas cuñas se encuentran muy degradadas e incapaces de cumplir su función.

Se sustituyen los calces de madera actuales, que dan nula seguridad, por calzos técnicos modernos. Se fija La Quimera con dos calces en diagonal.

Se colocan dos topes de freno entre ejes y dispuestos en diagonal, asegurados mediante candados.
